AI2017-7

# 航空重大インシデント調査報告書

ボンバルディア式CL-600-2C10型 JA06RJ

航空機の航行の安全に障害となる複数の故障

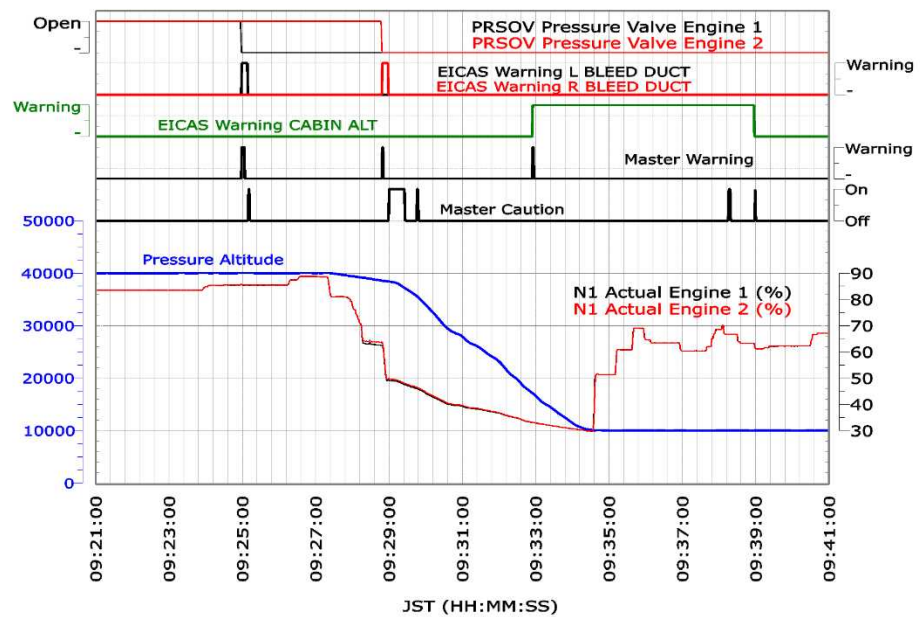
図1 FDRの記録

2.1 飛行の経過	機長及び副操縦士の口述並びに飛行記録装置（FDR）及び操縦室用音声記録装置（CVR）の記録及び管制交信記録によれば、飛行の経過は概略次のとおりであった。 アイベックスエアラインズ株式会社所属ボンバルディア式CL-600-2C10型JA06RJは、平成28年4月17日、同社の定期084便として、07時47分に福岡空港を離陸し、目的地である小松飛行場に着陸のための進入を試みたが、悪天候のため福岡空港へ引き返すことを決定した。福岡空港に向けてFL400を飛行中の09時25分、左側ブリードエアー（抽気空気）のリーク（漏れ）を示すL BLEED DUCT警報がEICAS（Engine Indication and Crew Alerting System）に表示されるとともに音
-----------	---

声警報が発せられた。ブリードエアーのリークにより左側ブリードエアーの供給が停止したため、航空機運用規程（AOM）の手順に従い、同機は降下を開始した。ブリードエアーのリークに対応するチェックリストを開始した直後の09時29分、FL385付近で、右側ブリードエアーのリークを示すR BLEED DUCT警報がEICASに表示されるとともに音声警報が発せられ、右側ブリードエアーの供給も停止し、両系統のブリードエアーの供給が共に停止した。同機は管制機関に緊急事態を宣言し、運航乗務員は緊急降下手順に従い、酸素マスクを装着して緊急降下を実施した。

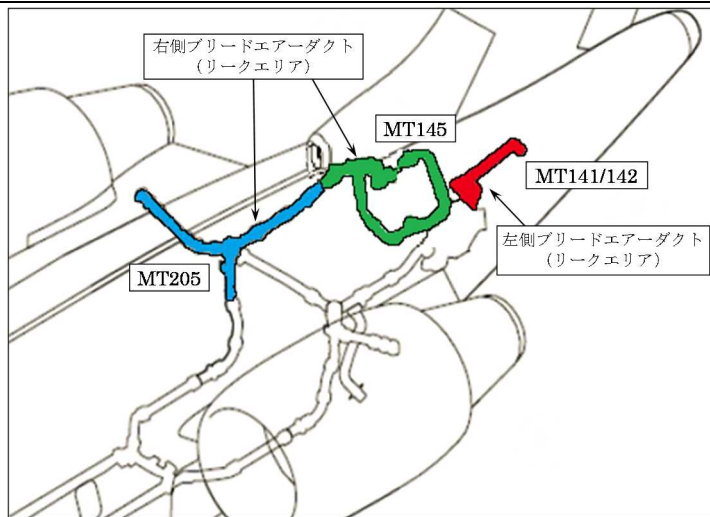
図2 ブリードエアーのリーク検出エリア

2.6 その他必要な事項	<p>(1) ブリードエアースystem</p> <p>ブリードエアースystemは、左右の2系統から成り、エンジンの高圧コンプレッサー（HPC）からPRSOV（Pressure Regulator and Shutoff Valve）を通して供給される高温高圧のブリードエアーを、ダクトを通して空調装置及び防氷装置（Anti-Ice）等に供給している。</p> <p>各ダクトには、ブリードエアーのリークによる温度上昇を検知するワイヤー形のセンシング・エレメントが、ループ状に2系統取り付けられている。センシング・エレメントの各系統は、ブリードエアーのリークをモニターしているAILC（Anti-Ice and Leak detection Controller）の独立した二つのチャンネルにそれぞれ接続されている。二つのチャンネルが共にブリードエアーのリークを検知すると、L(R) BLEED DUCT警報を発生し、リークを検知した系統のPRSOVを閉じてブリードエアーの供給を停止する。一つのチャンネルのみでブリードエアーのリークを検知すると、ブリードエアーのリーク検知システムの異常を意味するDUCT MON FAULTメッセージを発生する。</p> <p>(2) 整備用診断コンピューターの記録</p> <p>整備用診断コンピューター（MDC：Maintenance Diagnostic Computer）には、左側ブリードエアーが同一エリアのセンシング・エレメントMT141及びMT142で、右側ブリードエアーが隣接したエリアのセンシング・エレメントMT145及びMT205で、それぞれブリードエアーのリークが検知されたことが記録されていた。</p> <p>なお、本重大インシデント発生時の飛行において、DUCT MON FAULTメッセージは記録されていなかった。</p>

(a) 左側ブリードエアー系統のMT 1 4 1及びMT 1 4 2において、A I L Cによりブリードエアーのリークが検知された。

(b) 右側ブリードエアー系統のMT 1 4 5及びMT 2 0 5において、A I L Cによりブリードエアーのリークが検知された。
