AI2017-7

航空重大インシデント調査報告書

ビーチクラフト式B200型 JA01EP

航空機内における煙の発生

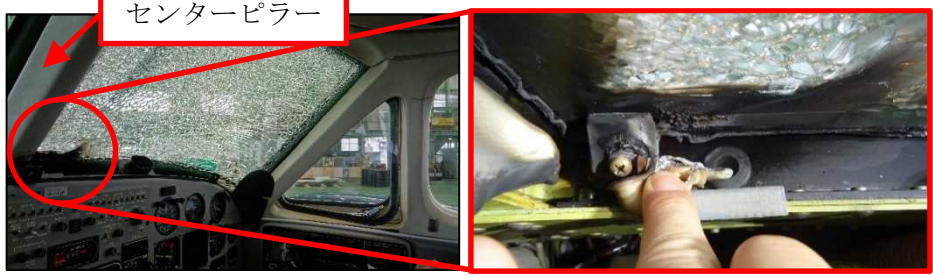
- ・右席ウィンドシールドの亀裂
- ・右席ウィンドシールドヒーターのターミナルブロック及びその周辺に焼損跡

<p>写真1 右席ウィンドシールド 写真2 右席ターミナルブロック</p> </div>
<p>2.4 乗組員等</p>	<p>(1) 機長 男性 53歳</p> <p>事業用操縦士技能証明書（飛行機） 平成元年7月27日</p> <p> 特定操縦技能 操縦等可能期間満了日 平成29年9月28日</p> <p> 限定事項 陸上多発機 平成元年7月27日</p> <p>計器飛行証明（飛行機） 平成14年8月12日</p> <p>第1種航空身体検査証明書 有効期限：平成30年4月1日</p> <p>総飛行時間 6,933時間47分</p> <p> 最近30日間の飛行時間 29時間15分</p> <p>同型機による飛行時間 329時間30分</p> <p> 最近30日間の飛行時間 26時間20分</p> <p>(2) 訓練生 男性 49歳</p> <p>事業用操縦士技能証明書（飛行機） 平成4年10月14日</p> <p> 特定操縦技能 操縦等可能期間満了日 平成29年12月9日</p> <p> 限定事項 陸上多発機 平成4年10月14日</p> <p>第1種航空身体検査証明書 有効期限：平成29年6月4日</p> <p>総飛行時間 3,909時間10分</p> <p> 最近30日間の飛行時間 30時間35分</p> <p>同型機による飛行時間 161時間55分</p> <p> 最近30日間の飛行時間 22時間15分</p>
<p>2.5 航空機等</p>	<p>航空機型式：ビーチクラフト式B200型、 製造番号：BB-1604、製造年月日：平成10年2月7日</p> <p>耐空証明書 第大-2016-482号</p> <p> 有効期限 平成29年11月17日</p> <p>耐空類別 飛行機 普通 N</p> <p>総飛行時間 11,345時間50分</p>
<p>2.6 気象</p>	<p>小松空港及び岐阜飛行場の重大インシデント関連時間帯の航空気象の観測値は、次のとおりであった。</p> <p>(1) 小松空港（10時00分）</p> <p> 風向 190°、風速 15kt、風向変動 150°～210°、 卓越視程 10km以上、</p> <p> 雲 雲量 FEW 雲形 高積雲 雲底の高さ 12,000ft、 雲量 BKN 雲形 高積雲 雲底の高さ 15,000ft、 雲量 BKN 雲形 不明 雲底の高さ 24,000ft、 気温 19℃、露点温度 4℃、 高度計規正值（QNH） 30.12inHg</p> <p>(2) 岐阜飛行場（10時22分）</p> <p> 風向 変動、風速 6kt、卓越視程 10km以上、</p>

- ① ウィンドシールド
 右席ウィンドシールドの内側ガラス全体にくもの巣状の亀裂が確認された。また、その亀裂はターミナルブロック周辺を起点に放射状に延びているように見受けられた。ウィンドシールド外側の隙間を埋めるために貼付されているハンブシールに劣化等の損傷はなかった。
- ② ターミナルブロック
 右席ウィンドシールド・ターミナルラグに緩みが生じており、スクリューとターミナルラグの間に0.05mmの隙間が確認された。

3.1 気象の関与	なし
3.2 操縦者の関与	なし
3.3 機材の関与	あり
3.4 判明した事項の解析	<p>(1) 煙の発生</p> <p>ウィンドシールドヒーターをOFFとして発煙が止まり、右側ウィンドシールドヒーターのターミナルブロック及びその周辺が焼損していたことから、同機の機内に発生した煙は、右側ウィンドシールドヒーターのターミナルブロック周辺から発生したものと推定される。</p> <p>また、ターミナルブロックのスクリューに緩みが生じていたことから、同煙は、ターミナルブロック接続部の接点の電気抵抗が増大してターミナルブロックが過熱したことで、周辺の可燃物及び部品が焼損し、発生したものと考えられる。</p> <p>(2) ターミナルブロックのスクリューの緩み</p> <p>平成24年1月にウィンドシールドを交換し、その後、本重大インシデント発生まで、当該ウィンドシールドの電源接続部に係る整備作業が行われていなかった。このことから、ターミナルブロックのスクリューは、ウィンドシールド交換時の締め付けトルクが不十分だったため、運航中の機体の振動により、緩みが徐々に大きくなった可能性が考えられる。</p> <p>2.1に記述したとおり、焦げるような臭いについて、複数の操縦士から整備士に伝えられていたが、本重大インシデント発生後にウィンドシールドを交換してからは、異臭は発生していない。このことから、従前から感じられていた臭いはウィンドシールドヒーターから発生したものであった可能性が考えられる。繰り返し発生する不具合又はその兆候に対し、十分な原因究明を行い、必要に応じて適切な整備処置を行うことが望まれる。</p> <p>(3) ウィンドシールドの亀裂</p> <p>右席ウィンドシールドの亀裂は、ターミナルブロック周辺を起点に放射状に延びているような状態が確認された。このことは、ターミナルブロックで発生した熱によりウィンドシールド下側コーナー部のガラスが部分的に膨張し、そこを起点に発生した亀裂が周囲に広がったものと考えられる。</p>

<p>本重大インシデントは、右席ウィンドシールドヒーターのターミナルブロックのスクリューに緩みが生じていたため、接点の電気抵抗が増大してターミナルブロックが過熱したことで、周辺の可燃物及び部品が焼損し、機内に煙が発生したことによるものと考えられる。</p> <p>ターミナルブロックのスクリューに緩みが生じたことについては、ウィンドシールド交換時の締め付けトルクが不十分だったため、運航中の機体の振動により、緩みが徐々に大きくなった可能性が考えられる。</p> <p>さらに、繰り返し生じていた不具合やその兆候に対応しなかったことが、本重大インシデントの発生に関与した可能性が考えられる。</p>
--

平成29年7月初旬に本件に係るウィンドシールド交換作業を実施した後は、焦げるような臭いは発生していない。
