航空重大インシデント調査報告書

I タイ・エアアジアX株式会社所属
エアバス式A330-343X型 HS-XTC
中華航空公司（台湾）所属
エアバス式A330-302型 B-18361
滑走路誤進入

平成30年3月29日

1. 所属	タイ・エアアジアX株式会社
型式	エアバス式A330-343X型
登録記号	HS-XTC
2. 所属	中華航空公司（台湾）
型式	エアバス式A330-302型
登録記号	B-18361
インシデント種類	滑走路誤進入
発生日時	平成29年2月14日 20時16分
発生場所	成田国際空港滑走路34R上

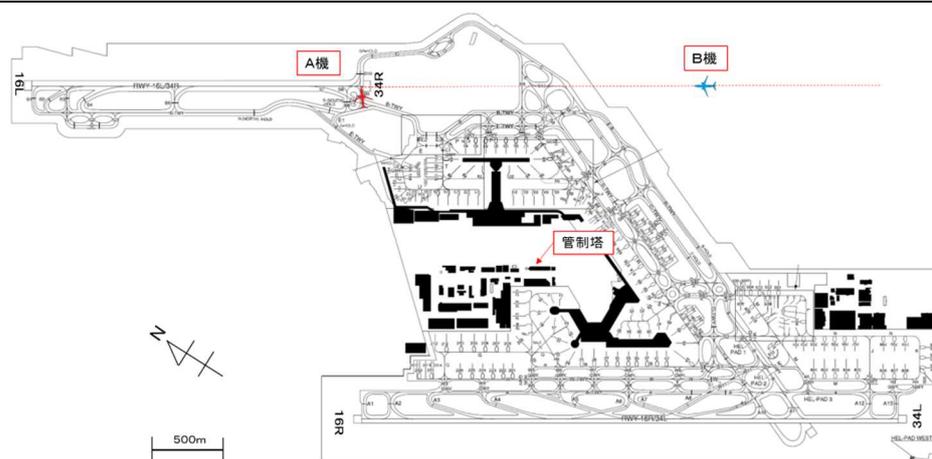
図1 重大インシデント発生場所

本重大インシデントの発生日時は平成29年2月14日20時16分で、発生場所は同空港滑走路34R上であった。この時進入中のB機は、最終進入経路上、滑走路進入端から約2,900m(約1.57nm)の位置上空であった。

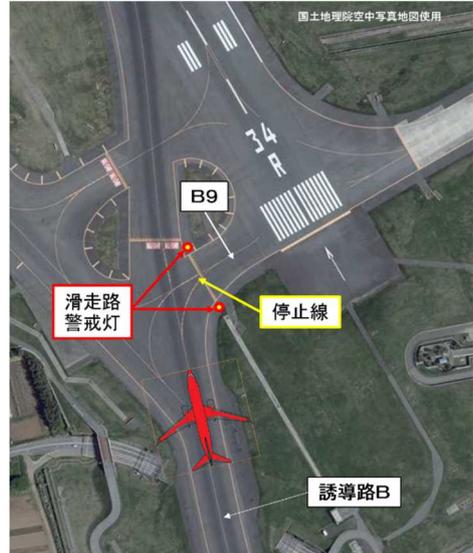
図2 B9の停止線での停止イメージ

滑走路34RのB9に接続する誘導路Bは、滑走路との間隔が狭くなっている。滑走路34R手前で停止するよう指示を受けた航空機は、B9の停止線手前には機体を正対させる奥行きがないことから、B9手前の誘導路B上に停止する（図2参照）。

<p>とから、大型機ではB 9の停止線位置で停止した場合、滑走路に対して90°を向いて停止できない。このため、その手前の誘導路B上に停止する必要があるものと推定される。空港設置管理者は、停止線の視認性の検証や滑走路誤進入対策の検討を実施することが望ましい。</p> <p>(5) 本重大インシデントにおける危険性</p> <p>A機が滑走路34Rに進入し、タワーからの指示によりB機が復行した位置の両機の推定間隔は、約2,000mであった。ICAOの「滑走路誤進入防止マニュアル」による本重大インシデントに関する危険度の区分は、ICAOが提供する判定ツールによると、Category C（衝突を回避するための十分な時間及び／又は距離があったインシデント）に相当するものと認められる。</p> <p>(別添 滑走路誤進入の危険度の区分 参照)</p>
--	--

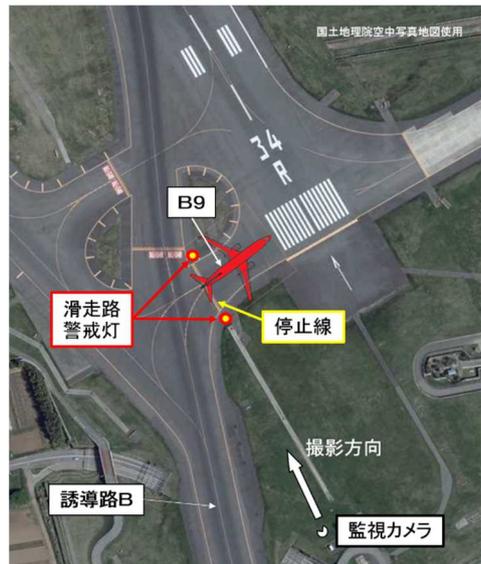
図3 FDR及びMLATによるA機の推定停止位置

FDR及びMLATの記録から、A機が地上走行中にタワーからの指示により停止した推定位置は、図3のとおりであった。その際にB9の南側に設置されている監視カメラに記録された停止時のA機と滑走路警戒灯との位置関係は、写真1のとおりであった。

3.1 気象の関与	なし
3.2 操縦者の関与	あり
3.3 機材の関与	なし
3.4 判明した事項の解析	<p>(1) 滑走路進入時の状況</p> <p>① A機の状況 FDR及びMLATの記録並びに監視カメラの映像から、A機は、タワーから滑走路手前に停止するよう指示を受けて地上走行中、タワーから停止位置に関して確認があった際には既に停止線を越えていたものと推定される。算出値には誤差があるものの、A機は、停止線を約60m越えたものと考えられる。</p> <p>② タワーの対応 タワーは、目視によりA機がB9の停止線を越えているように見えたこと及び空港面表示システムの滑走路表示が、A機が滑走路に進入していることを知らせる黄色に変わったことから、滑走路進入端から約2,000mの位置上空にあったB機に対して、安全を優先して復行を指示したものと推定される。</p> <p>③ B機の対応 B機は着陸許可を受けて進入中に、タワーと他機との間で通信があったことは記憶にあったが、その内容までは把握していなかったこと及び夜間で暗く目視できなかったことから、A機が滑走路に進入したことには気が付かなかったものと推定される。その後、タワーからの指示により復行を行ったものと認められる。</p> <p>(2) 管制交信 管制交信記録からは、交信中に雑音や混信もなかったこと及びA機が指示を正確に復唱していることから、タワーの指示内容を正常に受信できたものと考えられる。また、A機は、タワーの指示に聞き返すこともなく応答していることから、指示に対して疑問や疑念を持つことはなかったものと考えられる。</p> <p>(3) A機の機長及び副操縦士の判断と操作 機長は、地上走行中、B9に近づき右折する際に副操縦士に右方向の地上旋回灯の点灯を指示した。副操縦士が誤ってストロボ灯を点灯させたため、機長は修正を指示し、修正するまでの間、副操縦士のスイッチ操作に気が取られていたものと考えられ、機長及び副操縦士がB9の停止線及び滑走路警戒灯を見過ごした可能性が考えられる。A機の機長は、タワーからの確認によりA機を停止させたが、停止した位置は、既に停止線を約60m越えていたものと考えられる。 副操縦士は、滑走路34Rからの出発の経験が少なかったことから、B9の停止線で停止する場合、機体がどの位置で停止すべきかイメージできていなかった可能性が考えられる。</p> <p>(4) 同空港のB9周辺の誘導路 一般的な空港では誘導路は滑走路と直交しており、航空機は滑走路に対して正対した状態で停止するが、こうすることは出発する航空機の操縦士に対して停止位置の確認や到着機の視認性の上で有益であると考えられる。しかしながら、B9は滑走路に対して直交しているものの十分な奥行きがないこ</p>

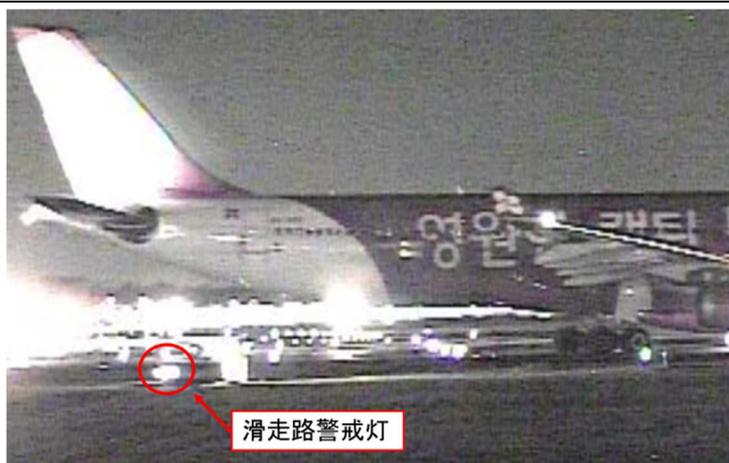
写真1 監視カメラによる停止時のA機と滑走路警戒灯との位置関係

滑走路34Rに接続するB9には、滑走路に入る前の一時停止すべき位置を示すために、停止線及び停止線灯と併せて滑走路警戒灯が設置されている（図3参照）。停止線は、低視程時には赤色の停止線灯が点灯して停止位置を示すが、夜間であっても好天時には点灯しない。滑走路警戒灯は、低視程時及び夜間に黄色で明滅して停止位置を示す。本重大インシデント発生時に停止線灯は点灯していなかったが、滑走路警戒灯は点灯していた。

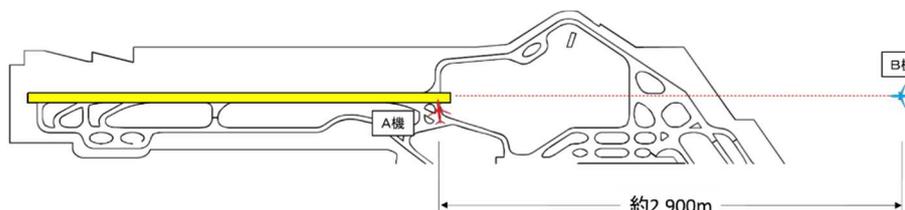
図4 空港面表示システムの警告作動時の表示イメージ

同空港の管制塔には、MLATが計算した空港面を移動する航空機等の位置を画面上に表示するシステムが整備されている。このシステムは、航空機等の位置から滑走路に進入したか否かを判定する機能を有し、到着機が滑走路進入端まで一定時間以内の位置にある場合に他の航空機等が停止線を越えると、滑走路が画面上で黄色表示に変わり、管制官に対して警告を表示し、注意喚起する。

本重大インシデント発生時には、A機がB9の停止線を越えたことを同システムが判定した際に、B機が規定された範囲より滑走路進入端に近い位置にあったことにより警告が表示された。
