# 航空重大インシデント調査報告書

II 個人所属

パイパー式PA-46-310P型 JA4010

滑走路上で前脚の損傷による航行不能

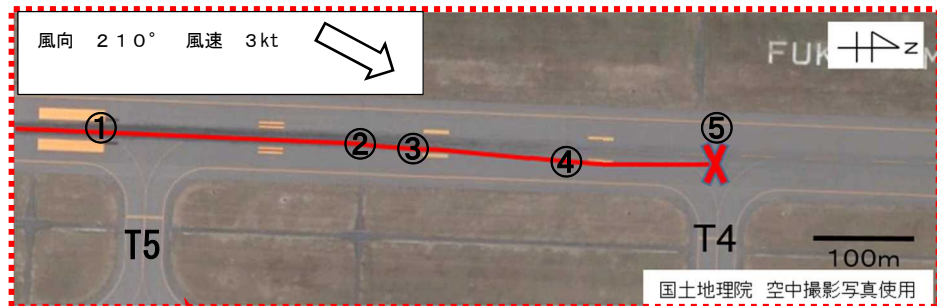
写真2 GPSの記録による推定滑走経路（表1参照）

写真2の①から⑤に対応する滑走路進入端からの距離は以下のとおりである。

No.	同機の状況及び滑走路上の痕跡	滑走路進入端からの距離(m)
①	接地位置	460
②	タイヤ痕が右に偏向	740～
③	プロペラブレードによる打痕	756～
④	前脚ドアによる塗料痕	811～
⑤	停止位置	1,088

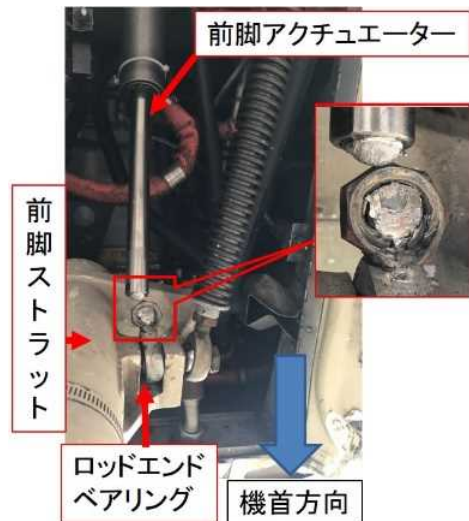
写真3 前脚の損傷部

同機のプロペラブレードは、2枚とも後方に湾曲していた。前脚右ドアは、通常的位置よりも外側に開いた状態で、ドアの前方内側表面に擦過痕が認められた。前脚左ドア外側全体に擦過痕が認められた。

また、前脚格納部前方のエンジンカウリング下部は、全面に擦過痕が認められた。

前脚の上げ下げを行うためのアクチュエーター（前脚アクチュエーター）先端のロッドエンドベアリングが破断していた。前脚アクチュエーターは脚を下げた状態が維持されていたが、ピストンロッドは、湾曲していた。前脚アクチュエーター取付け部付近のエンジンマウントフレームには亀裂が生じていた。

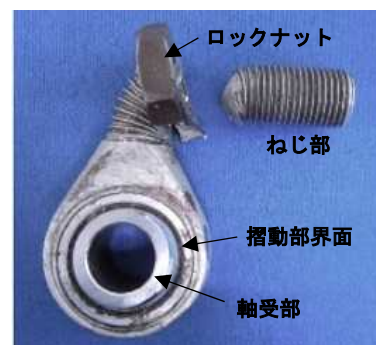
写真4 ロッドエンドベアリング  
(撮影：物質・材料研究機構)

ロッドエンドベアリングは、ロックナット部分でボルトが約90°に曲がる形で破断していた。また、その摺動部の動きは滑らかではなかった。

破面調査を依頼した国立研究開発法人 物質・材料研究機構の報告書によれば、ロッドエンドベアリングの破断に金属疲労の関与は認められず、曲げ荷重による延性破壊（過大な荷重の負荷による変形を伴う破壊）であるとされている。その破断の過程については、圧縮荷重によりロッドエンドベアリングに座屈が生じ、その後、作用した過大な曲げ荷重により破断に至ったとしている。また、摺動部の動きが滑らかでないことについては、摺動部界面に錆が生じている可能性は否定できないとしている。

ロッドエンドベアリングが破断したことについては、前脚が正常な脚下げ位置より後方に傾いていたため、アクチュエーターに伸縮方向の圧縮荷重が加わったことによる可能性が考えられる。

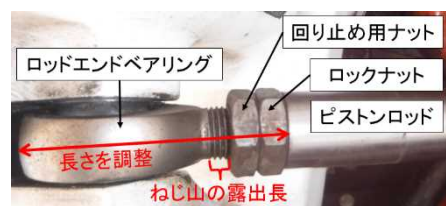
写真5 ロッドエンドベアリングの長さ

各脚の上げ下げ位置は、それぞれのアクチュエーターに取り付けられたロッドエンドベアリングの長さを調整して設定する。

ロッドエンドベアリングをピストンロッドに取り付ける場合、ナットを2個（ロックナットと回り止め用ナット）使用する。同型式機のメンテナンスマニュアルによれば、前脚を適切な格納位置に調整できない場合、ナット1個（回り止め用ナットを取り外す）でもよいが、ねじ山の最大露出長は0.28in（約7mm）と記載されている。

同機にはロックナットのみが取り付けられており、露出部のねじ山の数から、その露出長は許容される最大露出長に近い長さであったものと推定される。
