航空重大インシデント調査報告書

II 個人所属
ビーチクラフト式A36型 JA3842
発動機の継続的な出力の損失

所 属 個人
型 式 ビーチクラフト式A36型
登録記号 JA3842
インシデント種類 発動機の継続的な出力の損失
発生日時 平成29年10月15日 15時36分ごろ
発生場所 福井空港の北西約4km、高度約300m

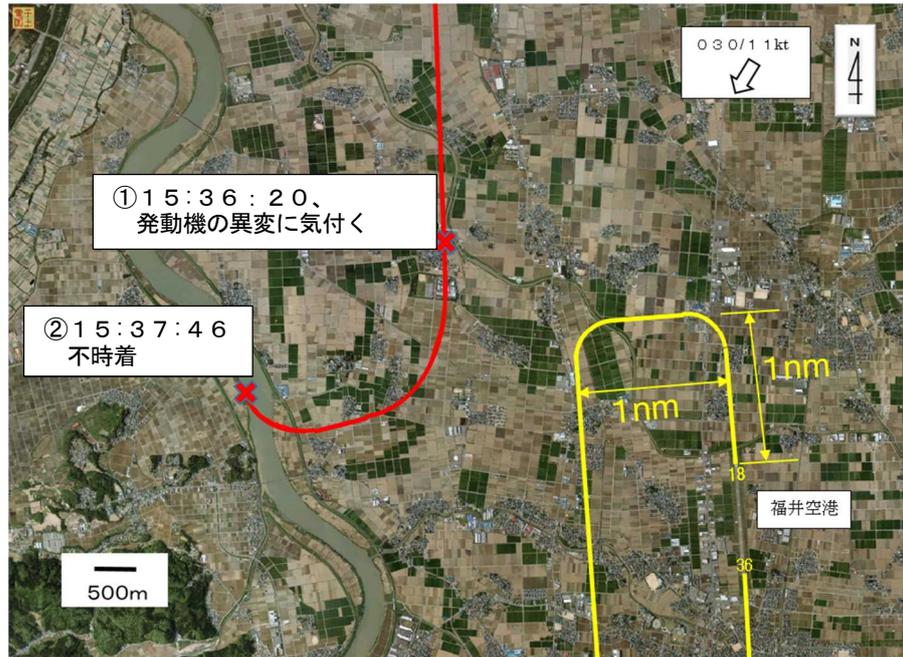
写真2 GPSの記録による推定飛行経路
(①及び②は同機に搭載されていた車載用ドライブレコーダーの記録から推定したもの)

機長は、福井空港の北約9.3kmで福井リモートに位置通報を行った。その後、同機の着陸装置が下ろされ、同機が高度約300mで滑走路36に対して西側の場周経路に入ろうとしていた15時36分20秒に発動機の異変を知らせる搭乗者の音声レコーダーに記録されていた。これ以降のレコーダーの記録は断続的なものとなった。機長は、同36分31秒に燃料セレクター・バルブを右タンクから左タンクに切り替えたが、発動機の状況は改善しなかった。

機長は、福井空港に着陸することは不可能と判断して、不時着可能な場所を探しながら、プロペラレバー、ミクスチャーレバー及びスタータースイッチの操作を行った。この操作の間、機長は、補助燃料ポンプを使用しなかった。また、機長は、発動機に異変が生じるまで、飛行中に燃料セレクター・バルブの切替えは一度もしていなかった。

機長は、川への不時着を決断し、フラップを15度を下ろし、着陸装置を上げた。さらに、機長は福井リモートに対して川に不時着する旨を同36分59秒に通報した。同37分07秒にレコーダーの記録が中断する時点まで同機のプロペラは回転していた。

レコーダーが記録を再開した同37分22秒の時点で、同機のプロペラは停止していた。その後、同機は同37分46秒に川に不時着した。

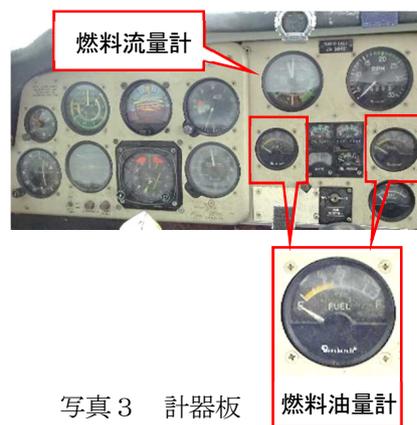
写真3 計器板

同機には、計器板中央に左右それぞれに対応する燃料油量計が、左燃料油量計の上部に燃料流量計が装備されている。

飛行規程によれば、発動機始動前に、操縦士は、燃料が満載に近い燃料タンクを燃料セレクター・バルブによって選択し、燃料油量を燃料油量計によって確認することとなっている。しかしながら、機長は左右の燃料タンクの搭載量の差に気付くことなく、燃料搭載量が少ない右燃料タンクを選択したのものと考えられる。

さらに、飛行中の残燃料油量を把握するため、操縦士は燃料油量計を継続的に監視する必要がある。

右燃料タンクの燃料油量が著しく低下したことについては、機長が外部点検時に目視による燃料搭載量の確認を行わず、さらに、飛行中の燃料油量計に対する意識が低下していたため、同タンクの燃料搭載量を把握できていない中で、同
