AI2018-8

航空重大インシデント調査報告書

I 上海吉祥航空株式会社所属
エアバス式A320-214型
B8236
海上保安庁所属
ダッソー・ブレゲー式ミステール・ファルコン900型
JA8570
他の航空機が使用中の滑走路からの離陸

平成30年12月20日

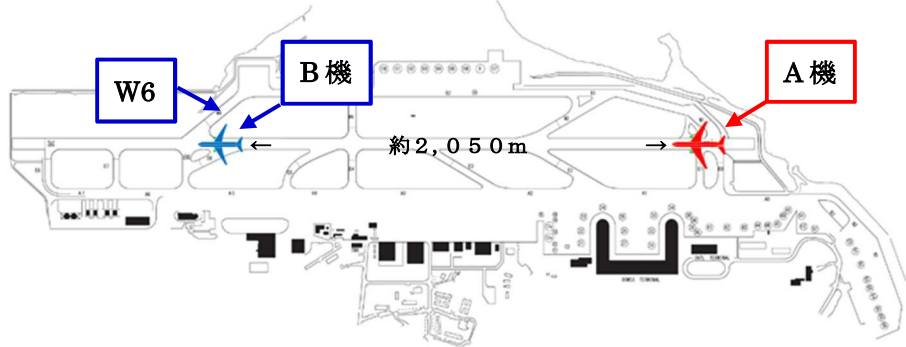
<p>図2：A機が離陸滑走を開始した時のB機の位置</p>

A機の機長は、この送信が始まった直後にスラストレバーを動かしてエンジン推力を上げ（18時42分31秒）、ブレーキを解除した（18時42分34秒）。

A機の機長は、滑走路への進入操作中に、着陸したB機は既に滑走路を離脱したものと考えており、離陸滑走を開始した時、滑走路前方にB機は視認しなかった。

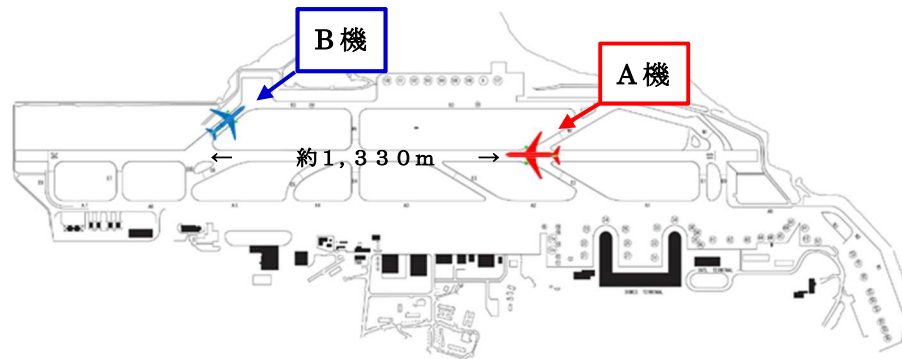
図3：B機が滑走路を離脱した時のA機の位置

<p>るのか確認することが難しいと考えられる。このような場合には、運航乗務員同士で交信内容を確実に把握し情報共有できるよう、より積極的で確実な相互確認を行う必要がある。</p> <p>本重大インシデント発生当時は、オブザーバーシートのSOに対して管制交信の実地訓練が行われており、機長及びFOは、SOの交信状況について、特に注意深くモニターし確認する必要があったものと考えられる。</p> <p>(5) 危険度の判定について</p> <p>A機とB機との最接近時の間隔は、図3のとおり約1,330mであったと推定される。</p> <p>ICAOの「滑走路誤進入防止マニュアル」による本重大インシデントに関する危険度の区分は、ICAOが提供する判定ツールによると、カテゴリC（衝突を回避するための十分な時間及び／又は距離があったインシデント）に相当するものと認められる。（別添2 滑走路誤進入の危険度の区分参照）</p>
--	---
