# 航空重大インシデント調査報告書

平成31年3月28日

- Ⅲ 学校法人日本航空学園所属  
ヴァレンティン式タイフーン17EⅡ型（動力滑空  
機、複座）  
JA2451  
不時着時の脚損傷による航行不能

所 属 学校法人日本航空学園  
型 式 ヴァレンティン式タイフーン17EII型（動力滑空機、複座）  
登録記号 JA2451  
インシデント種類 不時着時の脚損傷による航行不能  
発生日時 平成30年9月26日 15時00分ごろ  
発生場所 能登空港の南西約3kmの草地

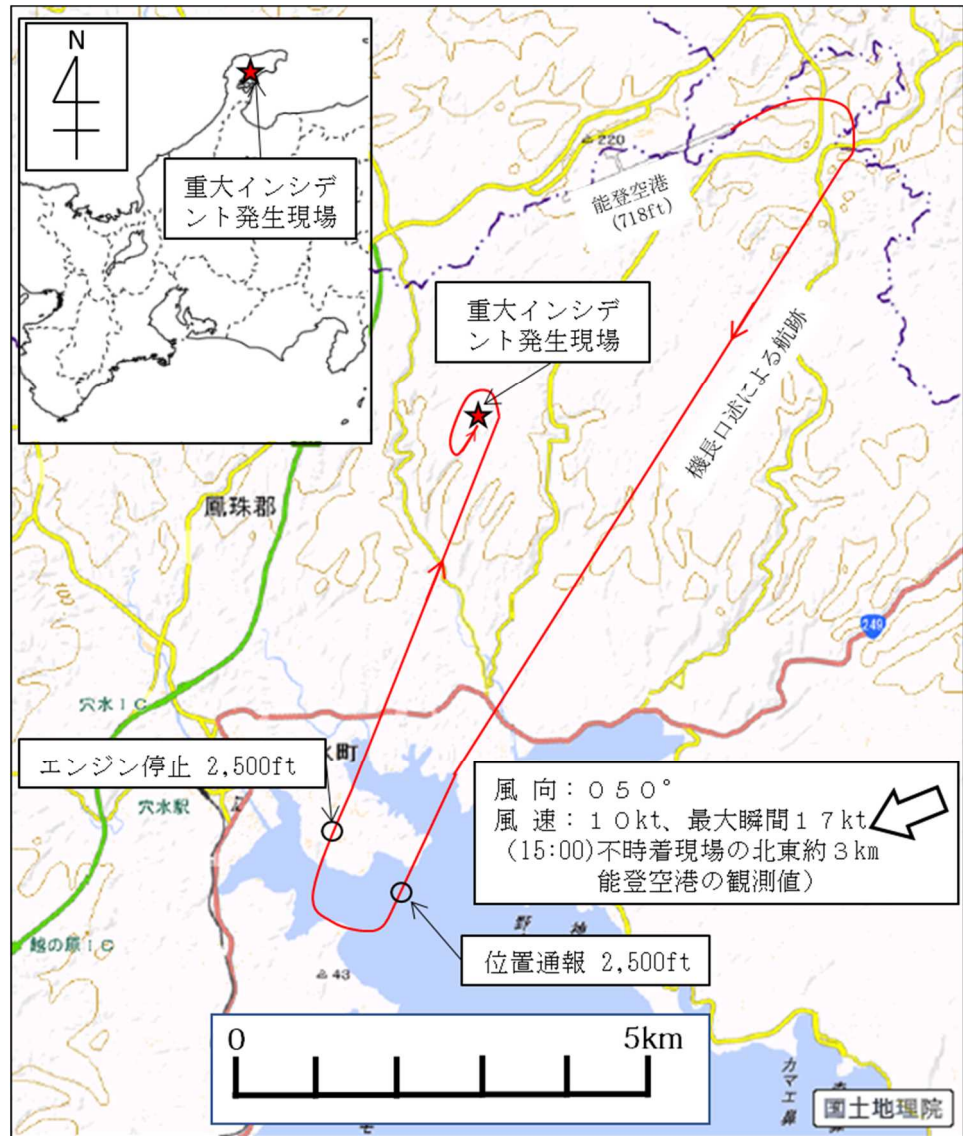
図1 推定飛行経路図

機長は、滑空により同空港に引き返そうとしたが、電動式のプロペラコントロールが作動せず、プロペラのフェザリング\*2ができなかったため沈下が大きく、向かい風と今後の脚下げの影響を考慮すると滑走路までは到達できないと判断し、以前から不時着に適していると考えていた草地に向かった。

機長は、草地上空に高度約1,000ft（対地高度約500ft）で到達できたため、場周経路を飛行し、手動による緊急脚下げ\*3を行った後、ベースレグでフラップを段階的に下げた。

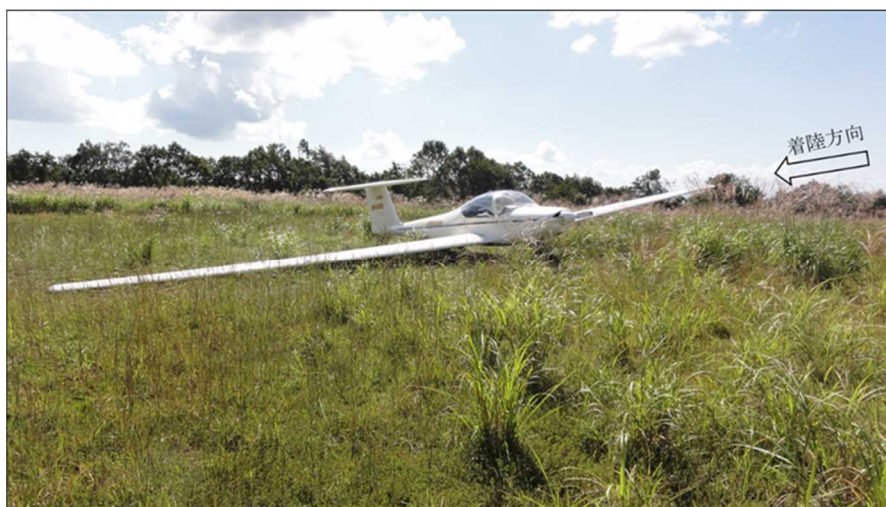
図2 不時着後の状況

その後は、同機はスムーズに接地したため、機長は、そのまま正常に停止できると思っていたが、約60m滑走した後、機首が左側に偏向し始めたため、ラダーペダル（前脚ステアリングが連動）を操作して修正しようとしたが、機体はそのまま左を向いて停止した。

同乗者は、機体停止時刻が15時00分ごろであることを確認し、機外に出て同機の脚が損傷していることを確認した。

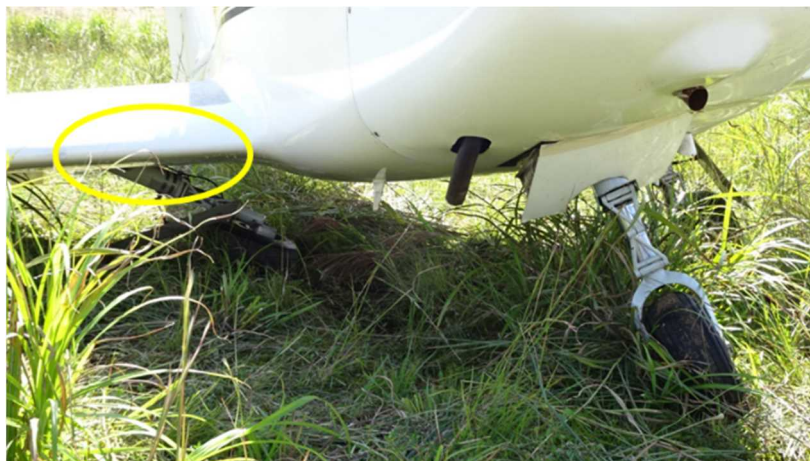
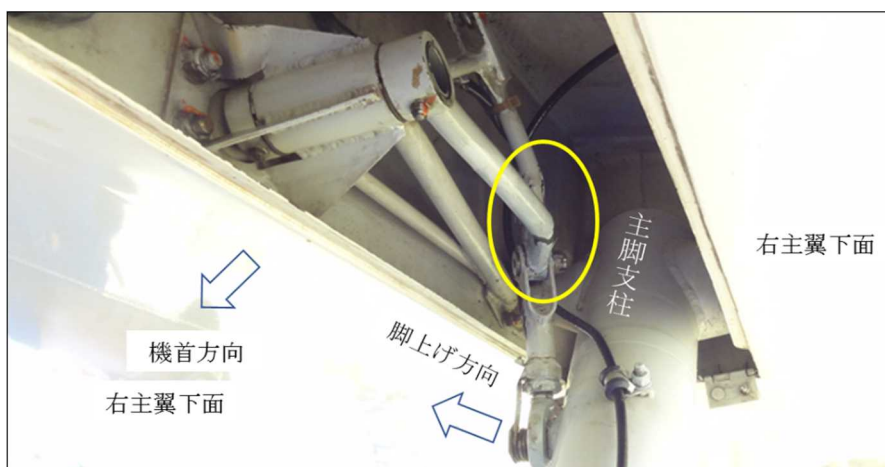
図3 右主脚の脚下げ保持機構の変形、損傷状況

(1) 右主脚の脚下げ保持機構：変形、損傷

本重大インシデントは、同機が不整地に不時着した際にブレーキが片効きして左横を向いて急減速し停止したため、右主脚及び前脚を損傷し、航行不能になった可能性が考えられる。

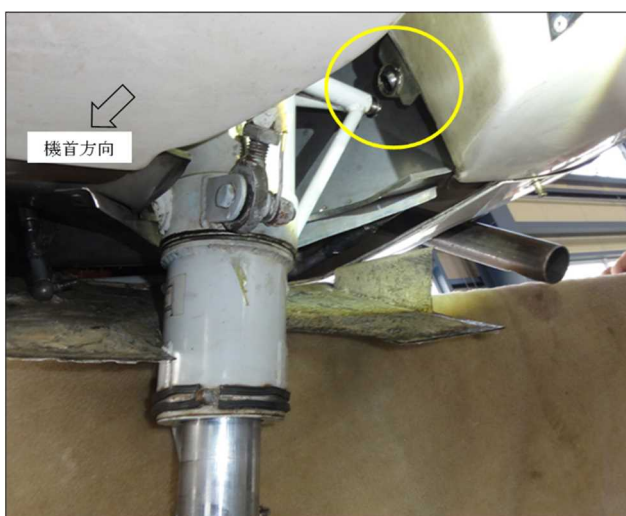
図4 前脚右側取付部の脱落状況

(2) 前脚右側取付部：損傷、脱落状況

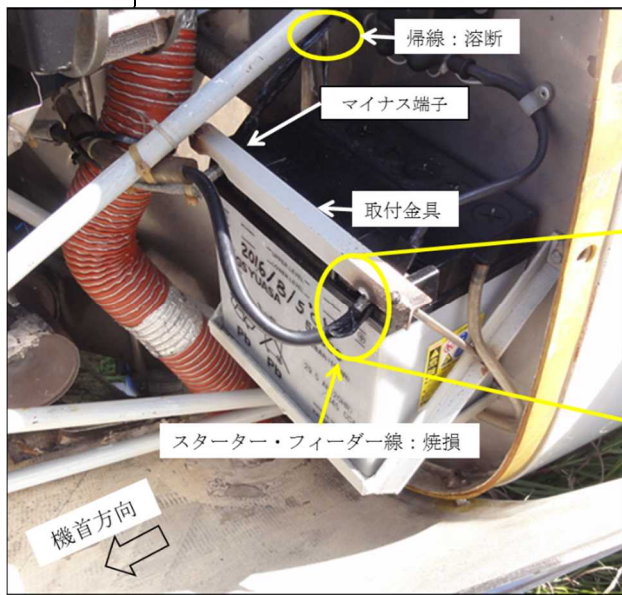
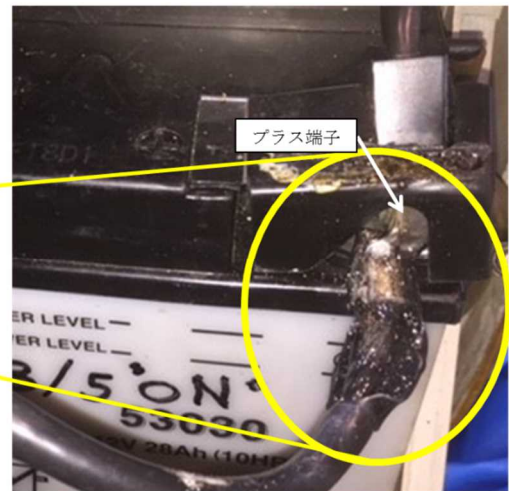
図5 バッテリー周辺の損傷状況

- (3) スターター・フィーダー線（取付金具との接近部）：焼損
- (4) バッテリーマイナス端子への帰線：溶断

同学園にバッテリーの取付要領の規定はなかったが、同学園の他の同型式機のバッテリー取付け状況は図7のとおり、取付金具をバッテリーの上部に取り付け、プラス端子からのフィーダー線は全て取付金具下にあるプラスチック製の保護カバーの下から後方へ配線して、フィーダー線を短絡から保護している。これとは異なり、同機の取付金具は、図5及び図7青矢印のとおり、スターター・フィーダー線が保護カバーのない状態で取付金具の下に取り付けられていた。

いた可能性が考えられる。

また、最近実施された定時100時間点検ではスターター・フィーダー線に明らかな不具合は発見されなかったが、点検後の試運転及びその後の確認飛行で、取付金具と接触していたスターター・フィーダー線の被覆が損傷していた可能性が考えられる。しかし、飛行前の点検でその不具合が発見されなかったため、同機が離陸後、弱い乱流域を通過して上昇中、芯線と取付金具が接触して短絡したものと考えられる。

機長が認めた異臭及び白煙については、バッテリーが適切に取り付けられていなかったこと、及びバッテリー配線の被覆の不具合が飛行前の点検で発見されなかったことから、バッテリー配線の芯線と取付金具が接触して短絡したことにより生じたものと考えられる。

同学園は、保有する同型式機の中で、同機は他機とは異なる不適切なバッテリーの取付状態が見られ、電気回路の短絡が発生したことに鑑み、バッテリーの適切な取付要領を定めるとともに、これまでの点検要領を見直す必要がある。

- ① バッテリーを取り付ける際は、電気配線と干渉しないようにする。
- ② 点検時は、バッテリーの取付状態及び電気配線が適切に取り付けられ、電線に不具合がないことを詳細に確認する。

- ① バッテリーの取付要領  
フィーダー線の保護カバーを考慮した取付要領を規定
- ② 飛行前の点検要領  
毎回、エンジンカバー（上部）を開けて、エンジンルーム内のバッテリーの取付状況、配線の状態確認をするように変更
- ③ 定時点検時のバッテリー点検要領  
バッテリー取付金具位置及びバッテリー端子の電線接続状態の確認を追加
- ④ 飛行特性及び非常操作の再確認と実機訓練
- ⑤ 本重大インシデントの事例及びそれに伴う実施要領等の変更事項について座学及び実機実習による教育

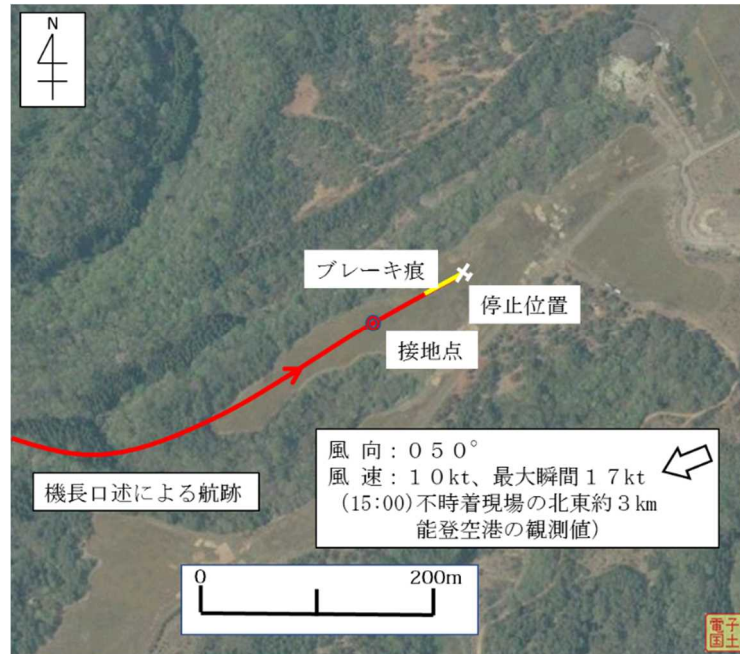
図6 不時着現場見取図

<p>2.4 乗組員等</p>	<p>機長 男性 58歳</p> <p>事業用操縦士技能証明書（滑空機） 昭和57年7月2日          限定事項 動力滑空機</p> <p>特定操縦技能 操縦等可能期間満了日 平成32年3月19日</p> <p>第1種航空身体検査証明書 有効期限 平成31年6月18日</p> <p>総飛行時間 16,319時間10分</p> <p>最近30日間の飛行時間 21時間05分</p> <p>同型式機による飛行時間 336時間45分</p> <p>最近30日間の飛行時間 21時間05分</p>
<p>2.5 航空機等</p>	<p>(1) 航空機型式：ヴァレンティン式タイフーン17EⅡ型          製造番号：1130、製造年月日：平成元年6月5日          耐空証明書 第2017-34-08号          有効期限 平成30年9月27日          総飛行時間 1,580時間55分          定期点検（100時間点検、平成30年9月26日実施）後の飛行時間 1時間00分</p> <p>(2) 重大インシデント当時、同機の重量及び重心位置は、いずれも許容範囲内にあった。</p>
<p>2.6 気象</p>	<p>(1) 能登空港航空気象定時観測気象報（抜粋） 9月26日15時00分          視程 10km、雲 1/8 積雲 2,000ft、3/8 層積雲 3,000ft、          7/8 高層雲 高さ不明</p> <p>(2) 能登空港滑走路07の風（14時50分～15時00分）          風向：050°、平均風速：10kt、最大瞬間風速：17kt</p> <p>(3) 能登空港敷地内の気象庁三井地域気象観測所の観測値によれば、9月25日03時から09時までの間、断続的に毎時1mm以下の降水があった。</p>
<p>2.7 不時着現場</p>	<p>不時着現場は能登空港の南西約3kmに位置する幅約30m、長さ約400mの固い地面の草地であり、ススキ等が点在する不整地であった。</p> <p>機体が停止した位置の約40m手前から左主輪の、次いで右主輪のブレーキ痕</p>

が停止位置まで断続的に続いていた。同機は進入方向（ $070^\circ$ ）に対し左横を向いた状態で停止し、右主脚が半分引き込まれた状態で、右翼端が地面に接触していた。
