# 航空重大インシデント調査報告書

滑走路誤進入

運輸安全委員会  
委員長 武田 展雄

インシデント種類 滑走路誤進入  
発生日時 平成30年6月14日 20時26分ごろ  
発生場所 那覇空港

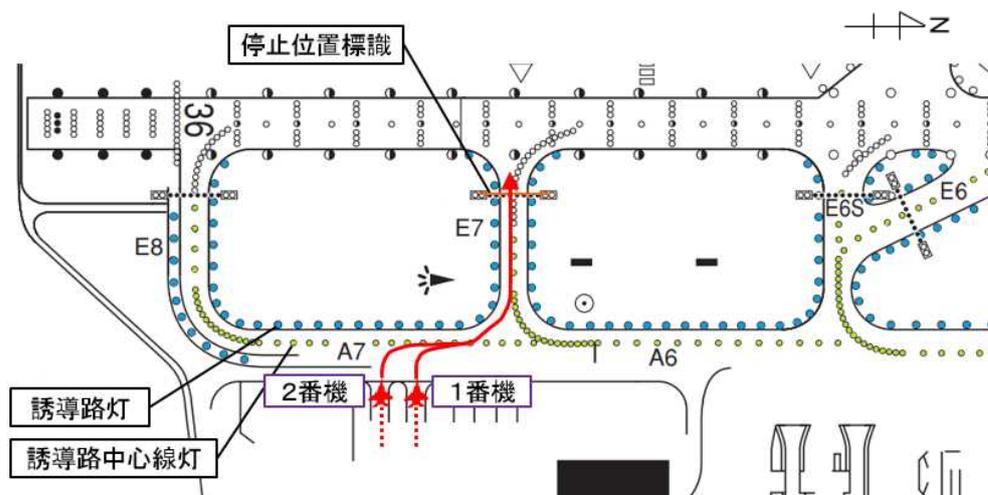
図3 1番機及び2番機の走行経路

1番機は誘導路E7への地上走行を開始し、2番機は1番機の後続した。編隊長は那覇基地のアラート格納庫から地上走行をするのはこの時が初めてであり、加えて夜間であったため、誘導路A7からE7へ曲がる辺りの誘導路中心線灯が緊急発進機の走行経路に沿って設置されていないことに戸惑いを感じた。また2番機機長は、明るい格納庫を出てから外の暗さへの順応がうまくできず、1番機的位置と誘導路灯を確認しつつ慎重に地上走行していたため、1番機からやや遅れていた。

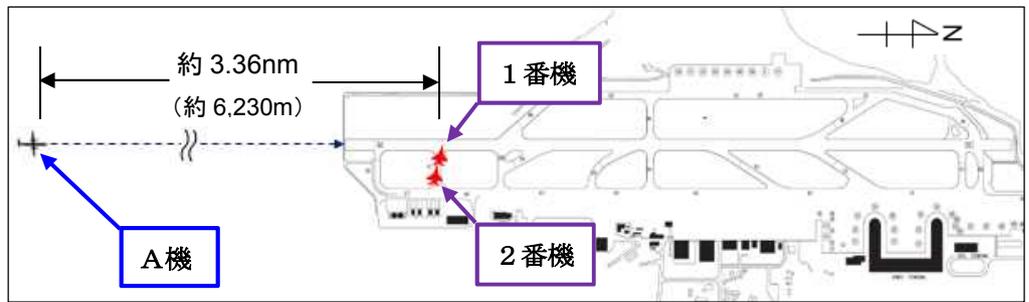
図5 1番機が滑走路に進入したときのA機の位置

2.7 その他必要な事項	<p>(1) 関係機の位置関係</p> <p>レーダー航跡記録によれば、滑走路誤進入発生時における関係機の位置関係は図5のとおりであり、1番機とA機の距離は、約3.36nm（約6,230m）であった。また2番機が滑走路から離脱したときのA機との距離は、図6に示すとおり約1.33nm（約2,450m）であった。</p>

1番機が滑走路に進入したときの、A機との間隔は、約3.36nm（約6,230m）であったと推定される。また2番機が滑走路から離脱したときのA機との間隔は、約1.33nm（約2,450m）であったと推定される。

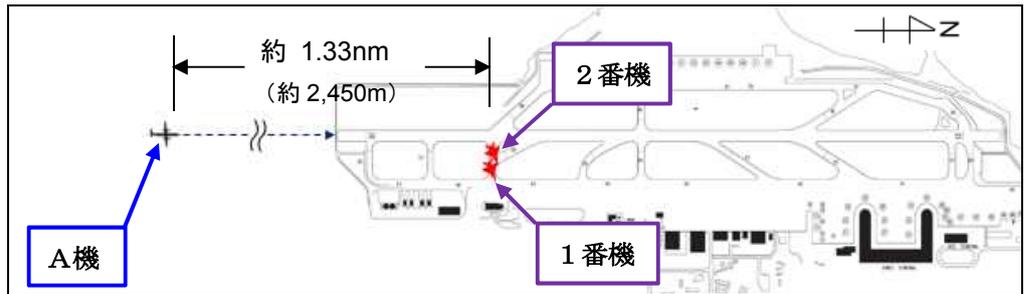
図6 2番機が滑走路から離脱したときのA機の位置

ICAOの「滑走路誤進入防止マニュアル」による本重大インシデントに関する危険度の区分は、ICAOが提供する判定ツールによると、カテゴリーC（衝突を回避するための十分な時間及び／又は距離があったインシデント）に相当するものと認められる。（別添 滑走路誤進入の危険度の区分 参照）
