# 航空重大インシデント調査報告書

I 日本航空株式会社所属  
ボーイング式777-300ER型  
JA743J  
発動機の破損（破片が当該発動機のケースを貫通した場合に限る。）に準ず  
る事態

令和元年10月31日

所 属 日本航空株式会社  
型 式 ボーイング式777-300ER型  
登 録 記 号 JA743J  
インシデント種類 発動機の破損（破片が当該発動機のケースを貫通した場合に限る。）に準ずる事態  
発 生 日 時 平成29年9月5日 11時00分ごろ  
発 生 場 所 東京国際空港

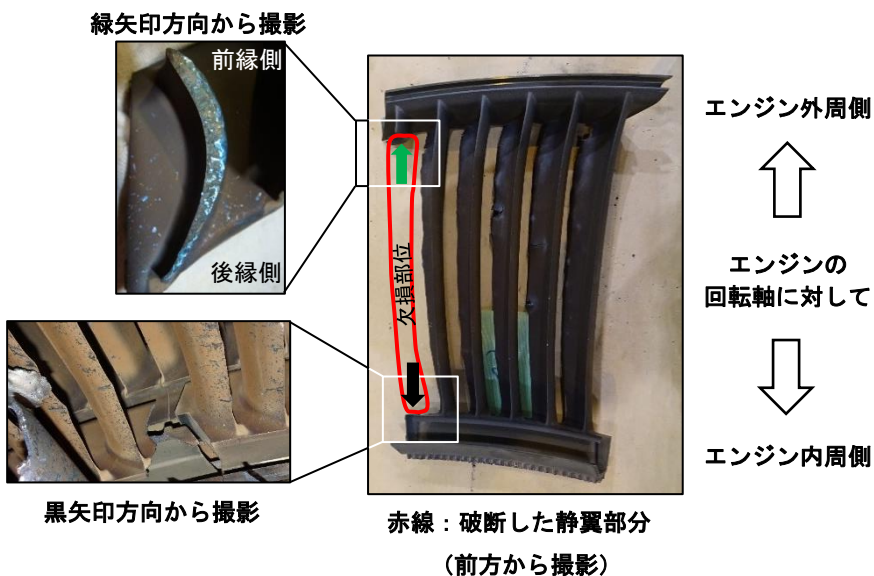
図2 LPT第5段静翼セグメントの欠損した静翼の状況

- ① LPTの第5段静翼1枚が欠損していた（図2参照）。その他の静翼に欠損は確認されず、欠損した1枚の静翼は発見されなかった。

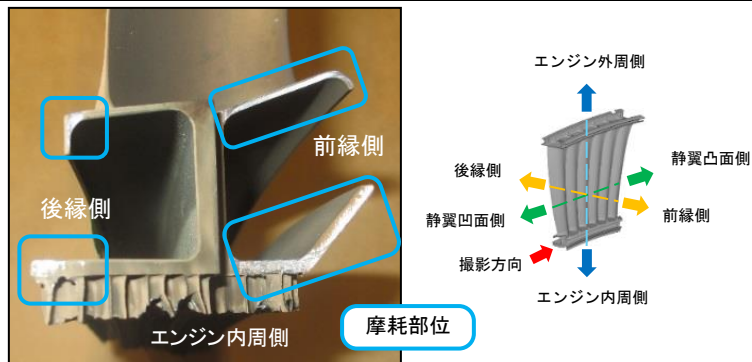
図3 LPT第5段静翼セグメントの摩耗

複数のLPT第5段静翼セグメントのエンジン内周側のプラットホーム側面に、隣り合うセグメント同士が接触して擦れたことによる摩耗が確認された（図3及び図7参照）。

複数のLPT第5段静翼セグメントのエンジン内周側のプラットホーム側面に確認された摩耗は、アーチバインディング\*3が発生した可能性が高いことを示すものと推察された。

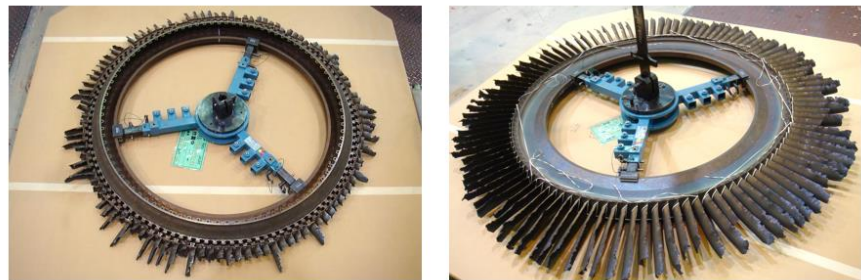
図4 LPT第5段(左側)及び第6段(右側)動翼の損傷状況

- ② LPT第5段静翼後方の第5段動翼、第6段動翼が全周にわたり損傷していた(図4参照)。第6段静翼は、一部を除き損傷していた。
- ③ LPT後方に取り付けられたTRFの下方位置に約6cm×約1cmの開口、凹状の変形(窪み)及び亀裂が確認された(図5参照)。
- ④ LPT第5段静翼よりも前方には損傷の痕跡は確認されなかった。また、エンジン内部に異常燃焼の形跡は確認されなかった。
- ⑤ エンジンカウルに損傷は確認されなかった。

3.1 気象の関与	なし
3.2 操縦者の関与	なし
3.3 機材の関与	あり
3.4 判明した事項の解析	<p>(1) LPTの損傷について</p> <p>① LPTの複数段の静翼及び動翼の損傷 LPT第5段静翼後段の第5段及び第6段動翼の損傷は、第5段静翼セグメントの静翼1枚が破断し、その破片が第5段動翼に衝突することでさらに損傷を引き起こし、それらの破片が連続的に他の部位に衝突して二次的損傷を発生させたものと推定される。</p> <p>② LPT第5段静翼の破断 LPT第5段静翼セグメントのエンジン外周側の破面に疲労破壊を示すストライエーションが多数確認されたことから、破断した第5段静翼は、エンジンの運転に伴う繰り返し応力により亀裂が後縁部から前縁部に達したことでエンジン内周側だけの片持ち状態となり、続いて内周側に亀裂が発生して進展したことで最終的に破断に至ったものと推定される。</p> <p>LPT第5段静翼の亀裂については、エンジン内周側のLPT第5段静翼セグメント側面にアーチバイディングの痕跡である摩耗が確認されたこと及び破面解析によりアレストラインが周期的に確認されたことからアーチバイディングによりLPT第5段静翼後縁部の応力が増加したことにより、発生したものと考えられる。</p> <p>(2) TRFの開口について TRFの開口は、LPTの損傷により発生した破片が衝突したことにより、発生したものと推定される。</p> <p>NIMSの解析結果及びエンジンカウルに損傷がなかったことから、破</p>

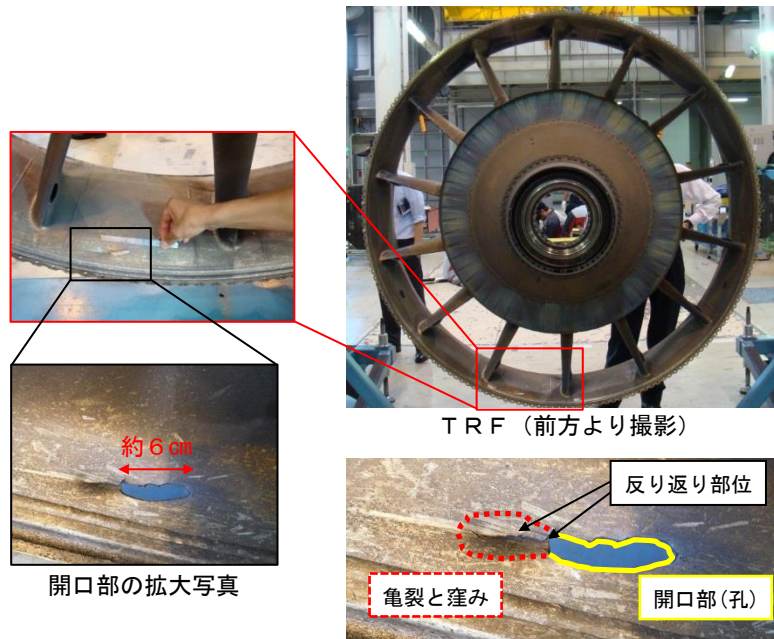
図5 TRFの開口部

<p>(8) 整備マニュアルによるLPT第5段静翼の点検 同エンジンの整備マニュアルでは、エンジンが運航中の機体に取り付けられた状態でのLPT第5段静翼の点検項目は設定されていない。エンジンオーバーホール等により全てのLPTが分解されたときにLPT各段の静翼について検査を実施し、許容を超えた亀裂や凹みが確認された場合は交換されることとなっている。</p> <p>(9) 同種事案について エンジン製造者によれば、本重大インシデントの発生以前には運航中の同型式エンジンにおけるLPT第5段静翼の損傷により発生したエンジン停止を要する不具合の記録はなかった。</p> <p>(10) TRFに発生した開口の解析 国立研究開発法人物質・材料研究機構（NIMS）に委託し、TRFに発生した開口の解析を行ったところ、開口部に接した箇所には凹状の変形（窪み）が形成されているが、変形の縁に生じている反り返りは開口部の縁では生じていないこと、また、開口部の破面には物体と擦れた形跡がないことが確認された（図5参照）ことから、衝突した破片は当該開口部を貫通していない可能性が高いとの結果が得られた。</p>
--	--

片は開口部を貫通していなかったものと考えられる。

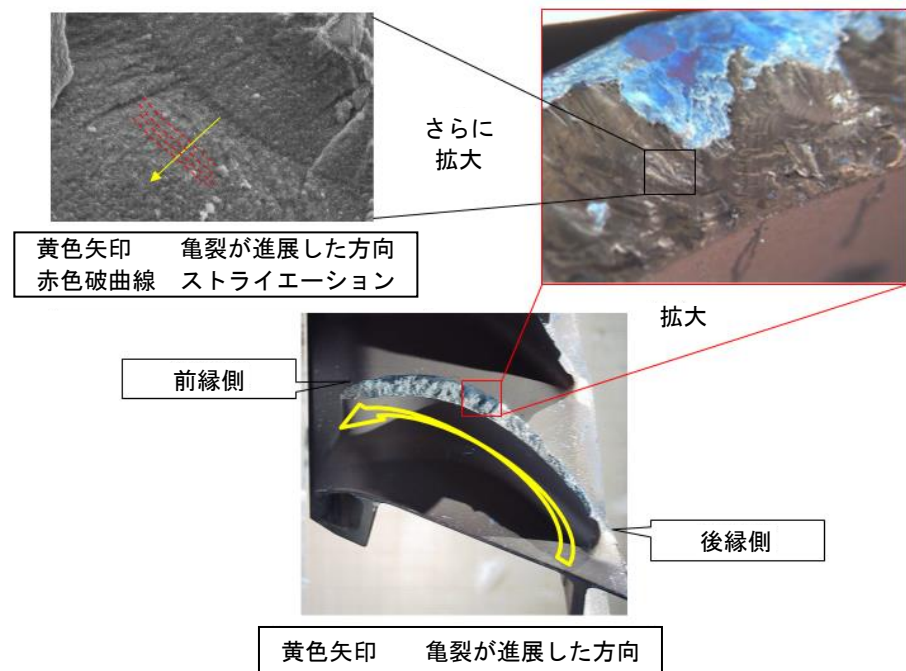
図6 欠損した第5段静翼の破面の状況

破面解析は、静翼が欠損したセグメントのエンジン外周側の破面に対して、走査型電子顕微鏡を用いて行った。破面解析の結果、繰り返し応力による疲労破壊を示す縞模様の痕跡(ストライエーション)が多数確認された。また、まとまったストライエーションとストライエーションの間にはアレストライン\*4が周期的に確認され、これはアーチバインディングの影響によるものと推察された。亀裂の起点を確認することはできなかったが、亀裂は後縁側から前縁側に向かって進展しており、亀裂の起点は後縁側と推察された。同破面の後縁部分は、第5段静翼が破断する際に破片が衝突したこと又は破面同士の擦れ若しくは亀裂が進展する過程において熱に曝されたことで、疲労破壊を示す痕跡は消されていた。同破面のストライエーション及びアレストラインが確認された部分では、熱の影響が少なく破断時点での状態が保たれていた(図6参照)。

ントのエンジン内周側プラットホーム側面にアーチバインディングが発生し、静翼凹面側の最も外側の静翼におけるエンジン外周側の後縁部の応力が増加したことで亀裂が発生し、エンジンの運転による繰り返し応力により亀裂が進展して破断したと推察された。

LPT第5段静翼の1枚が破断したことについては、アーチバインディングによる応力集中により生じた亀裂がエンジンの運転に伴う繰り返し応力により破断に至ったものと推定される。

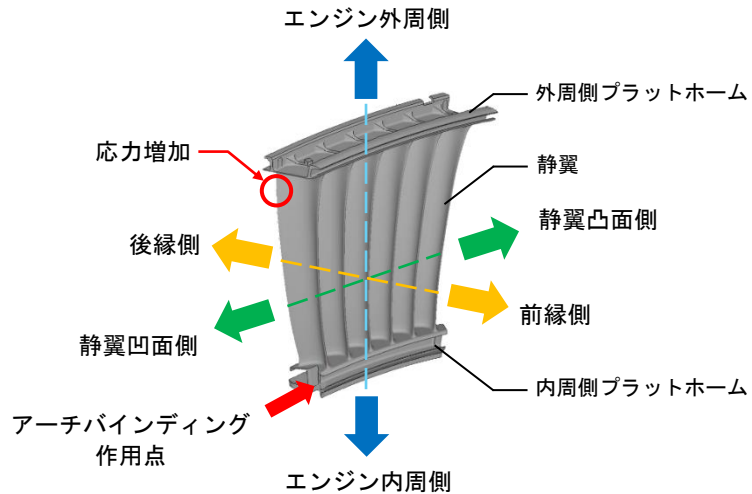
図7 LPT第5段静翼セグメント

エンジン製造者が行った応力解析によると、隣り合うLPT第5段静翼セグメントのエンジン内周側プラットホーム側面にアーチバインディングが発生すると、静翼凹面側の最も外側の静翼におけるエンジン外周側の後縁側の応力が増加することが判明した（図7参照）。

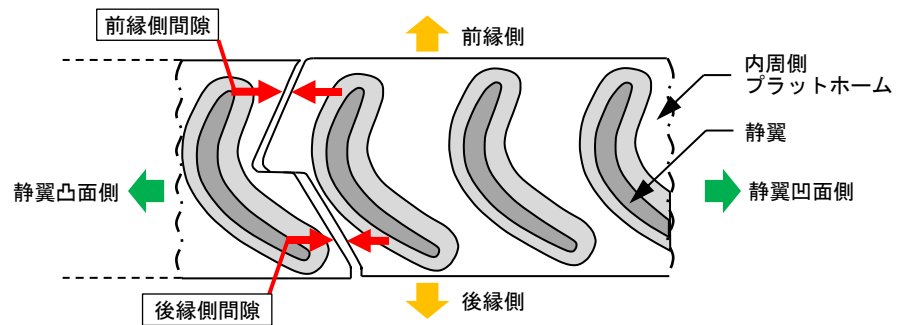
図8 LPT第5段静翼セグメントの間隙

エンジン製造者は、前項の不具合解析により、アーチバインディングの発生を防止するため、隣り合うLPT第5段静翼セグメント同士のエンジン内周側の前縁側の間隙を広げる設計変更を実施した（図8参照）。

技術通報（SB72-0637）の設計変更前のLPT第5段静翼セグメント同士の間隙を広げることにより、アーチバインディングによるLPT第5段静翼セグメント後縁部への応力増加が軽減され、第5段静翼の亀裂発生が防止されるものと考えられる。同種事案の再発防止のため、技術通報（SB72-0637）のLPT第5段静翼セグメントの使用又は技術通報（SB72-0821）に従ったセグメントの改修などにより、セグメント同士の間隙を広げることが有用であると考えられる。

エンジン製造者は、技術通報（SB72-0637）の設計変更前のLPT第5段静翼セグメントの間隙を広げる改修を、LPTが分解された際に行う技術通報（SB72-0821）を、2019年8月16日に発行した。

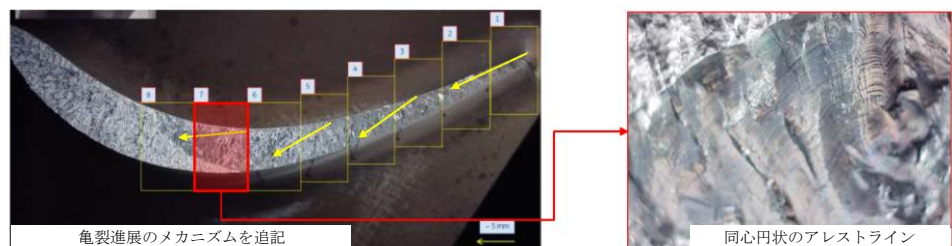
図9 確認された亀裂の状況

同社により行われたBSIで、3個のLPT第5段静翼セグメントの静翼に亀裂が確認された。エンジン分解後の点検で、さらに2個のLPT第5段静翼セグメントの静翼に亀裂が確認された。

確認された亀裂は、後縁側から進展しており、長さは1.2～1.6inであった。

- a 破面の材料に問題は確認されなかった。
- b 破面解析で観察されたストライエーションの数から、最も長い亀裂（長さ1.6in）は約1,000サイクルであった。
- c 破面に酸化物被覆が確認された。
- d 不具合のメカニズム及び亀裂の進展速度は、本重大インシデントと類似している。

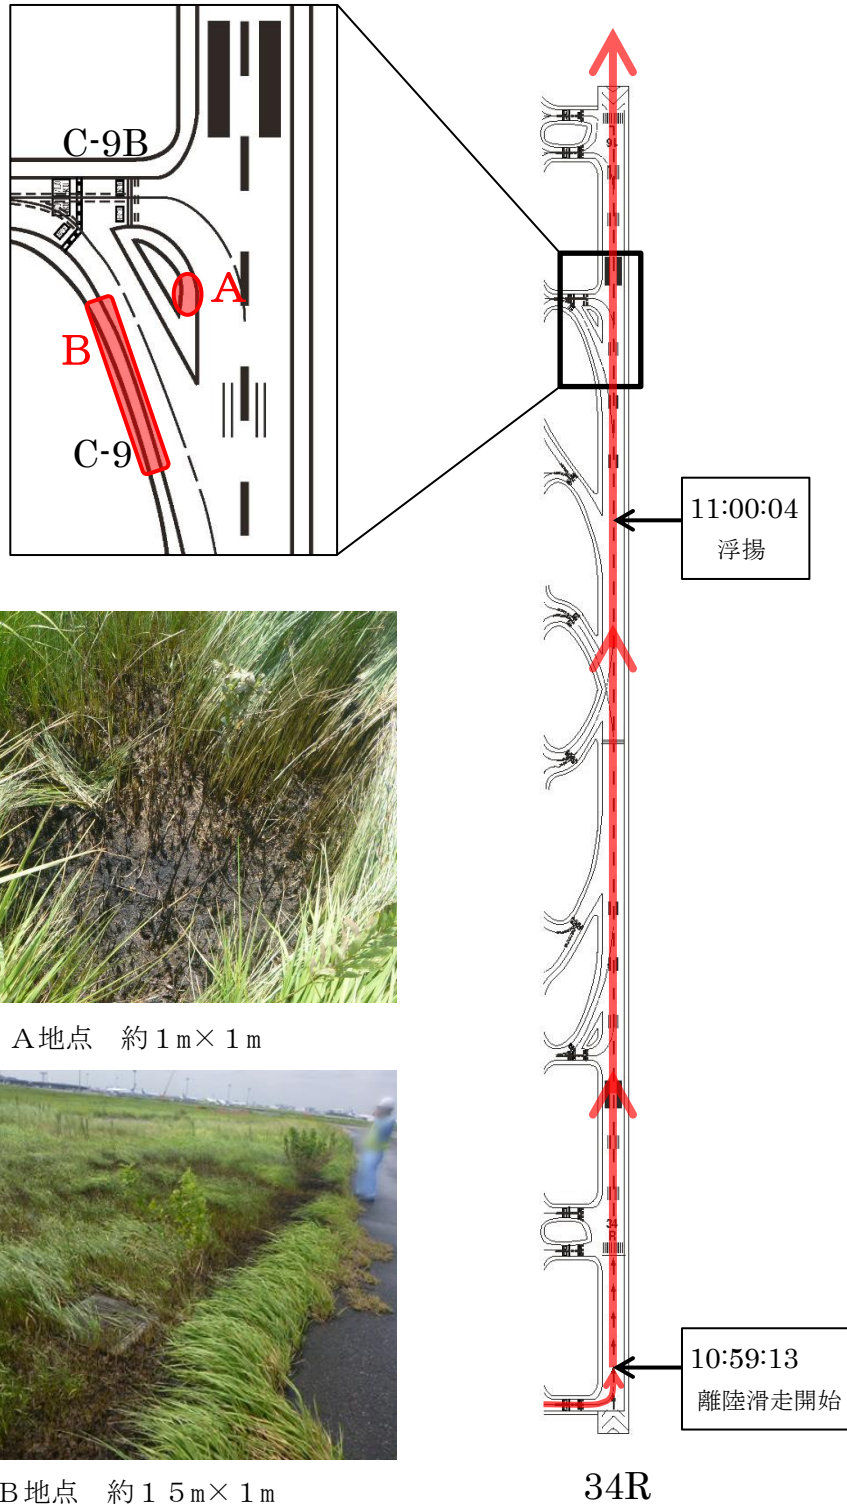
LPTの損傷により、エンジン後方から排出された高温の破片が、同機が離陸した付近の滑走路横の草地に落下したことで、草地が燃焼したものと考えられる。

付図2 草が燃焼した状況

付図1 草地の燃焼位置
