航空重大インシデント調査報告書

II 西日本空輸株式会社所属
ベル式412EP型（回転翼航空機）
JA003W
つり下げ輸送中における物件の落下

所属	西日本空輸株式会社
型式、登録記号	ベル式412EP型（回転翼航空機）、JA003W
インシデント種類	つり下げ輸送中における物件の落下 航空法施行規則第166条の4第15号
発生日時	平成30年10月20日 13時22分ごろ
発生場所	高知県長岡郡大豊町（北緯33度45分14秒、東経133度45分43秒） <small>おおしよちよう</small>

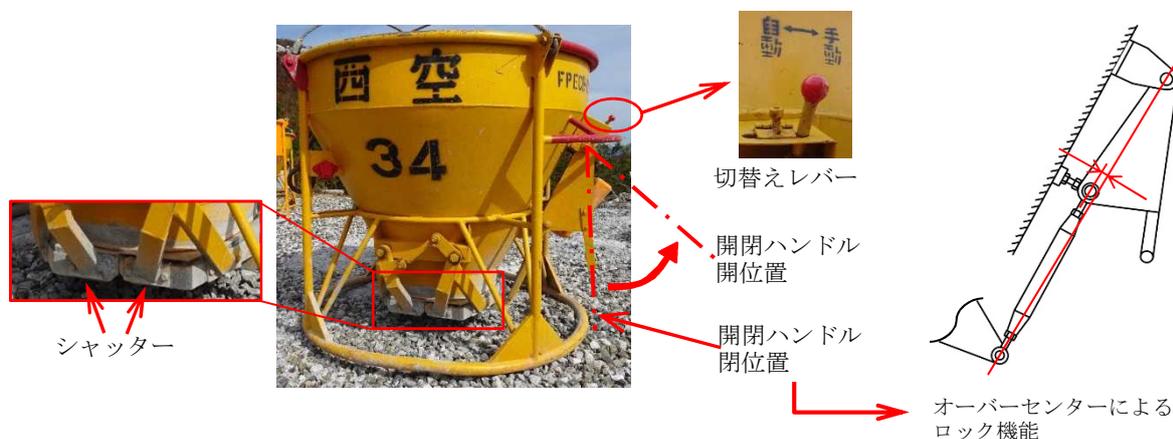
図2 重大インシデント発生時に使用していたバケット

シャッターの開閉には「自動」及び「手動」の2つのモードがあり、機上からの操作で開閉する場合は「自動」に、地上作業員が開閉ハンドルにより手動で開閉する場合は「手動」にセットする。モードの変更は切替えレバーで行う。シャッターは開閉ハンドルが完全に閉位置にある状態ではオーバーセンター機構によりロックが掛かり、生コンの荷重でシャッターは開かない。また、シャッター開閉用のアクチュエーターは、操作信号入力遮断されたときの伸縮状態を維持するため、切替えレバーを「自動」位置にして開閉機構に接続することにより、シャッターの位置を固定することができる。

同社では、シャッターの意図しない開口を防止するため、このアクチュエーターによる固定機能をオーバーセンター機構によるロックと併用していた。

本重大インシデント発生後、同機が同場外に戻った際に、荷つり場の地上作業員Bが切替えレバーを操作することなく手動でシャッターを閉めていることから、10回目の輸送開始時には切替えレバーは「手動」位置であり、アクチュエーターによるシャッターの固定機能は働かない状態であったものと推定される。また、10回目の輸送中、生コンが落下していることから、このときオーバーセンター機構によるロックも働いていなかったものと推定される。

このことから、地上作業員Aは8回目の輸送の生コンを排出した後に開閉ハンドルの閉操作を確実に行わず、また、切替えレバーの「自動」位置への切替えを失念したものと考えられ、さらに、地上作業員B及びCは、10回目の輸送のため生コンをバケットに投入する際に、開閉ハンドルが確実に閉位置にあること及び切替えレバーが「自動」位置にあることの確認を行わなかったものと考えられる。

10回目の輸送に際し、シャッターのオーバーセンター機構によるロックが適切に働いていない状態で生コンが積載されたが、シャッターが直ちに開くことはなかったものと推定される。しかし、同機が飛行中、経路上の気流により上下に動揺した際、シャッターに掛かる生コンによる荷重が下向き慣性力により増大したことにより、シャッターが押し開かれたものと考えられる。

意図せずシャッターが開いたことについては、シャッターのオーバーセンター機構によるロックが適切に働いていない状態で飛行中、乱れた気流により機体が動揺した際、シャッターに掛かる荷重が増大し、シャッターが押し開かれたものと考えられる。

- (1) 同社が使用するバケット全てについて、切替えレバーに「ロック／解除」の表示を追加した。
- (2) 物資輸送業務に係る社内規定を以下のとおり改訂し、全ての物資輸送作業員に対して再教育を実施した。
 - ① バケットを手動開閉で使用する場合のオーバーセンター機構によるロック及び切替えレバーの確認の方法を規定した。
 - ② 作業内容の変更が発生し、作業前ミーティング時と異なる状況となった場合は作業を中断し、変更後の作業内容、実施方法等の確認のため、再度ミーティングを行う旨を規定した。
- (3) 物資輸送従事者に対するリカレント訓練に、過去の航空事故等の事例紹介を追加した。
- (4) 安全確保のための基本動作として、作業の全般にわたり「指差し確認・声出し確認」を推奨することとした。
