航空重大インシデント調査報告書

アビオン・ピエール・ロバン式DR400/180R型 JA4027

アレキサンダー・シュライハー式ASK21型 JA2288

曳航索が意図せず落下した事態

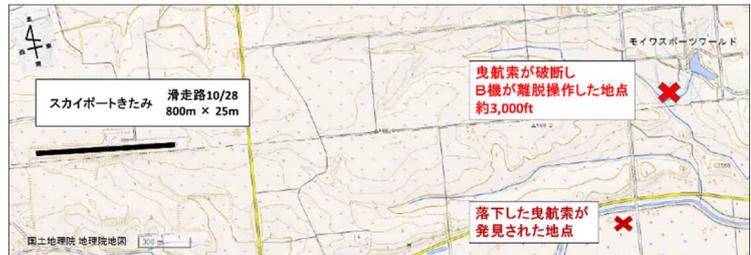
図1 B機が曳航索を離脱した地点と発見された地点

落下した曳航索（長さ約49m、重さ約1.5kg）は、B機が離脱操作を行った地点から約1km南の畑で発見された。

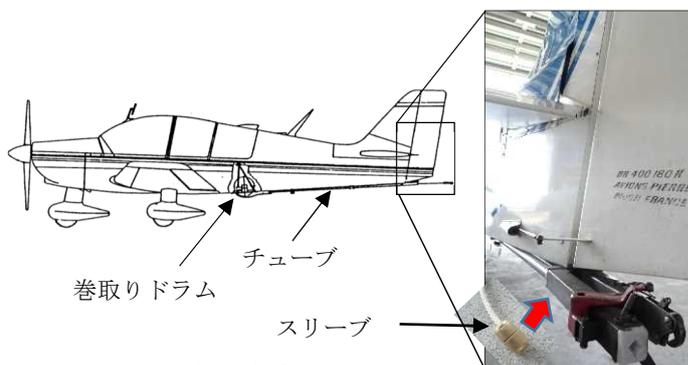
図3 A機の曳航索巻取り装置

当該曳航索は、A機の曳航索巻取り装置（図3）のスリーブ内の結び目で破断していた（図4）。

スリーブは、その内部に結び目を作り、A機の後端からそれ以上曳航索が引き出されないよう、チューブの中を後方へ移動してストッパーで止まる仕組みとなっている。これにより曳航索にかかる引張力がA機下部の巻取りドラムに直接伝わらないようにしている（図3）。

1. 日常点検において、曳航索巻取り装置のスリーブを分解して、その取付けと結び目の状況を確認することとした。
2. 同場外の立地条件、気象条件等による特性及び航空機曳航中の留意点、トラブル対処法について、会員に対し関連知識の付与と再確認を行った。
3. 曳航機の操縦士は、可能な限り会員とのコミュニケーションを図ることによって、個々の飛行経験や技量の把握に努め、それらを考慮した曳航を心がけることについて周知した。

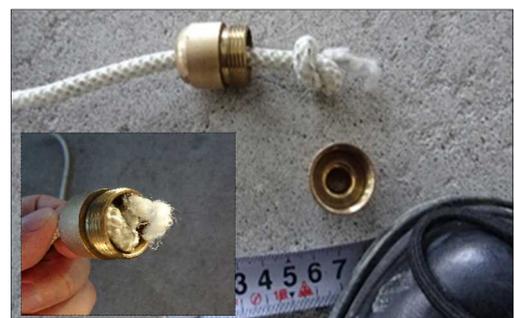
図4 スリーブ内の結び目で破断

曳航索は、大きくたるんだ状態から、A機とB機の間隔が開いたことにより急速に張って、スリーブがストッパーにあたった後、瞬間的に曳航索の引張り強度を超える大きな張力が加わったため、スリーブ内の結び目で破断したものと推定される。
