航空重大インシデント調査報告書

II 日本航空株式会社所属

ボーイング式767-300型

発動機の破損（破片が当該発動機のケースを貫通した
場合に限る。）に準ずる事態

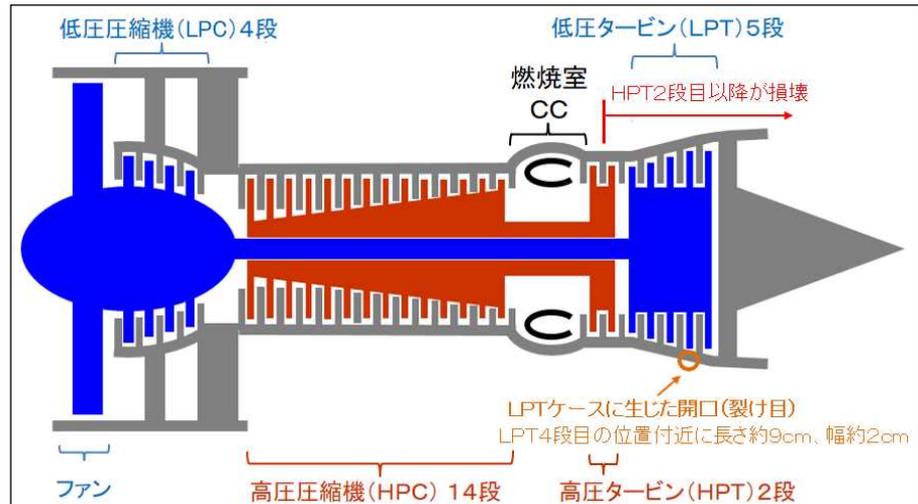
図2 エンジンの構成及び損傷部

第1エンジンのHPT2段目以降が損壊しており、その状況は以下のとおりであった。

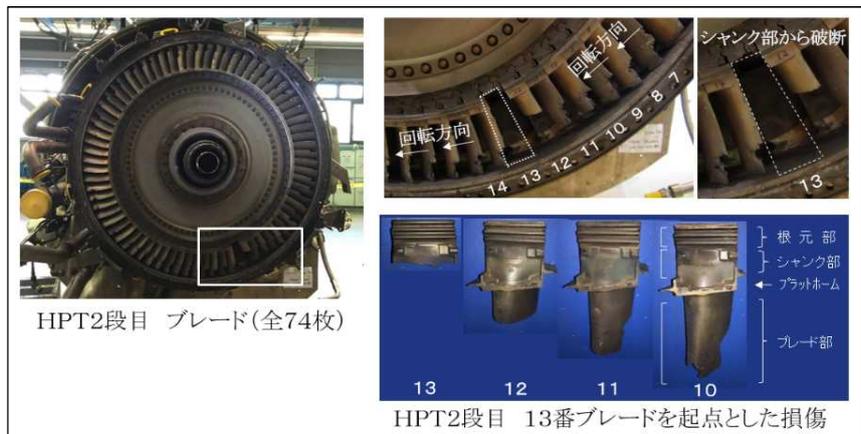
図3 破損したHPT2段目ブレードの状況

HPT2段目のブレードは、計74枚のうち、13番ブレードがシャンク部から破断していた。また、12番ブレードはブレード部の約半分の位置で破断していた。さらに、11番と10番ブレードはブレードの先端付近で破断していた。他のブレードは全周にわたって先端部が欠損していた(図3参照)。

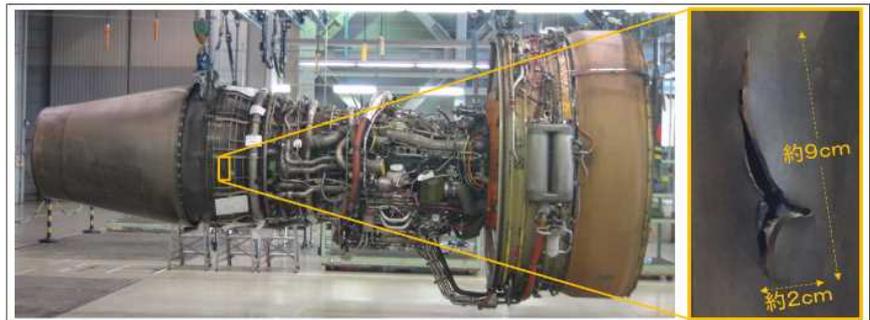
図4 LPTケースに生じた開口（裂け目）

LPT4段目付近に、長さ約9cm、幅約2cmの開口（裂け目）が生じていた（エンジン後方から見て3時付近の位置）。

なお、LPTケースに生じた開口部外側のコア・カウル*1に損傷はなかった。

HPT2段目、LPT及びLPTケースの損傷については、HPT2段目13番ブレードの破断が起点となって、その後段のブレード、ステーター・ベーン等が連鎖的に破損し、これらの破片の一部がLPT4段目付近でLPTケースに衝突し、開口を発生させたものと考えられる。

また、LPTケースを覆っているコア・カウルの内側表面には破片等が衝突した痕跡がなかったことから、LPTケースに開口が発生したものの、エンジンの破片はLPTケースを貫通していなかったものと考えられる。

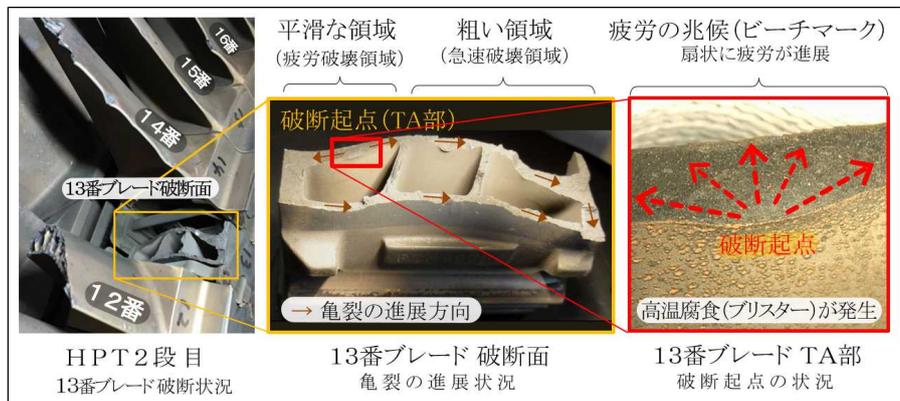
図6 13番ブレードの破断面の状況

13番ブレードの破断面には、平滑な領域（疲労破壊領域）と粗い領域（急速破壊領域）があり、その平滑な領域にある空気通路1のTA（Turning Around（ブレード内部を流れる冷却空気の分岐・折り返し））部を起点に亀裂が進展しており、疲労の兆候を示す痕跡（ビーチマーク）が確認された。

また、この起点付近のアルミナイド・コーティング層*7には、亀裂（クラック）が発生しており（図7参照）、その亀裂の付近に高温状態で水泡状に膨らんだ腐食（プリスター）*8が発生していた。走査電子顕微鏡によりブレード破断面の詳細を調査した結果、TA部から進展した低サイクル疲労*9の痕跡が確認された（図6、図7参照）。ブレードの形状及びコーティング層の厚さは、設計及び製造上の要求に適合していた。

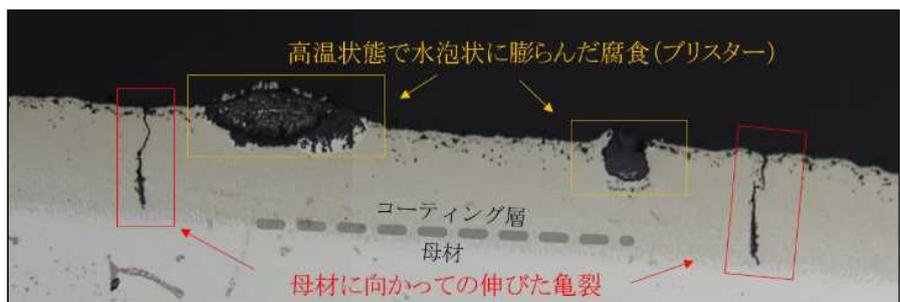
図7 13番ブレードの破断起点付近のコーティング層（断面）
（コーティング層の亀裂及び腐食の状況）

さらに、X線分析によりブレードの母材及びコーティング層に含まれる元素を調査した結果、コーティング層の高温腐食及び亀裂が存在する部位から酸化現象の痕跡である酸素、硫化現象の痕跡である硫黄の成分が検出された。ブレードのコーティング層及び母材の成分は、設計及び製造上の要求に適合していた。

<p>本重大インシデントは、同機が上昇中、第1（左側）エンジンのHPT（高圧タービン）2段目13番ブレードが破断したため、その後段のブレード及びステーター・ベーン等を破損し、これらの破片がLPT（低圧タービン）ケースに衝突して、開口（裂け目）が発生したことによるものと推定される。</p> <p>13番ブレードの破断は、TA（Turning Around（ブレード内部を流れる冷却空気の分岐・折り返し））部に生じた亀裂が進展したことによるものと推定される。</p> <p>13番ブレードのTA部に生じた亀裂は、ブレードのコーティング層に生じた高温腐食による膨らみ（ブリストア）や亀裂を起点とする低サイクル疲労により生じたものである可能性が考えられる。</p>

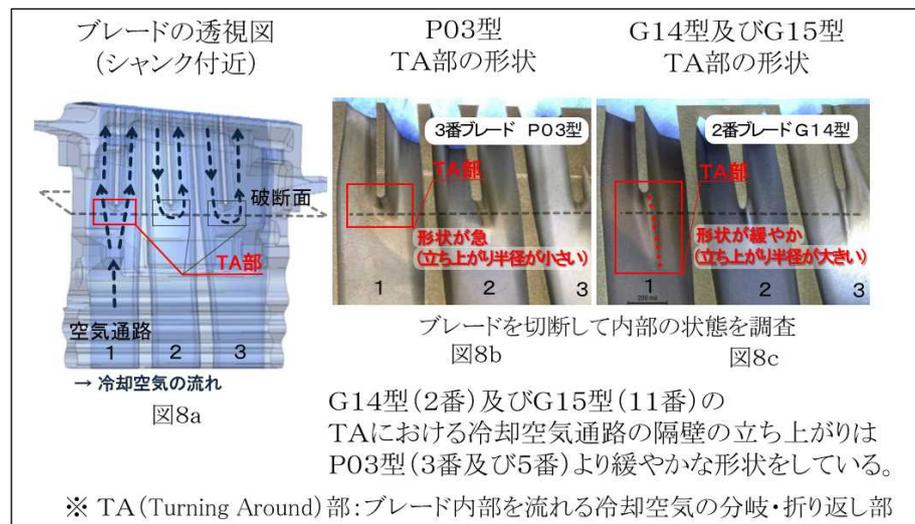
図8 P03型、G14型、G15型 TA部の状況

G14型及びG15型のブレードのTA部は、P03型よりコーティング層が薄く、応力が集中しにくい緩やかな形状をしていた。G14型及びG15型には、P03型に発生したような高温腐食や亀裂は発生していなかった。

TA部において冷却空気通路隔壁の立ち上がりの形状が13番ブレード(P03型)より緩やかな2番ブレード(G14型)と11番ブレード(G15型)には、TA部のコーティング層に亀裂は発生していなかった(表1、図8参照)。ブレードのTA部において冷却空気通路隔壁の立ち上がりの形状が急であることが当該部への応力集中を発生させ、母材への亀裂発生に影響した可能性が考えられる。

13番ブレードと同じP03型である3番、5番、7番及び9番ブレードのTA部の状態を比較したところ、コーティング層の厚みが比較的厚い3番及び5番ブレードのみコーティング層に亀裂が発生していた(表1、図8参照)。ブレードのアルミナイド・コーティングは、延性が低く、コーティング層が厚いと亀裂が生じやすい傾向があるため、コーティング層の厚みが母材への亀裂の発生に影響した可能性が考えられる。
