AI2020-5

航空重大インシデント調査報告書

I アイベックスエアラインズ株式会社所属
ボンバルディア式CL-600-2C10型
JA11RJ
航空機内の気圧の異常な低下

令和2年10月1日

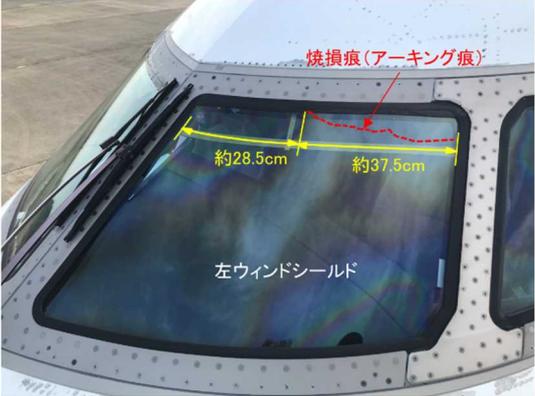
<p>図2 左ウィンドシールドの状態</p>
2.4 乗組員等	<p>機長 男性 37歳</p> <p>定期運送用操縦士技能証明書（飛行機） 2018年10月17日</p> <p>限定事項 ボンバルディア式CL-65型 2018年10月17日</p> <p>第1種航空身体検査証明書</p> <p>有効期限 2020年11月7日</p> <p>総飛行時間 5,319時間16分</p> <p>同型式機による飛行時間 2,384時間46分</p>

2.2 負傷者	なし
2.3 損壊	<p>左ウィンドシールド上部に焼損痕（アーキング痕）</p>

左ウィンドシールドの上には、ヒーターエレメント層にアーキング痕が認められたが、ガラス層にひび割れは認められなかった。

同ウィンドシールド外側の上部には、雨水等の侵入を防止するモイスタチャーシールに修理の跡が認められた。その他の3枚の窓について、異常は認められなかった。同機の整備記録を確認したところ同ウィンドシールドは、同機的设计・製造者が定めるマニュアルに従って定期点検が実施され、ひび割れやモイスタチャーシールの目視点検が行われていた。同社は、令和元年10月7日、定期点検中に同部位のモイスタチャーシールに劣化（浸食）があることを発見したため、同機の整備マニュアル（AMM）に従いシーラント塗布

3.1 気象の関与	なし
3.2 操縦者の関与	なし
3.3 機材の関与	なし
3.4 判明した事項の解析	<p>(1) 機長が2回目撃した「明るい光」については、CVRの記録及び交換した部品の詳細調査の結果から、いずれも左ウィンドシールドのヒーターエレメントのアーキングによるものと考えられる。</p> <p>(2) 機長が発見した左ウィンドシールド上部のひび割れのようなものは、ウィンドシールドの調査の結果、アーキング痕と推定され、ガラス層にひび割れは認められなかったことから、同ウィンドシールドの強度の低下はなかったものと推定される。モイスチャーシールには、修理の跡があったが、同社の整備記録によるとAMMに従い修理されていたものと推定される。アーキング痕については、モイスチャーシールが劣化し、同ウィンドシールド内部に水分等が浸透し、ヒーターエレメントにアーキングが発生したことによるものと考えられるが、水分等が浸透した時期については、明らかにすることができなかった。</p> <p>(3) CVRの記録から、機長は、ウィンドシールドにひび割れのようなものを発見し、2.7(6)に記述したチェックリストに従って対処したものと推定される。</p> <p>(4) 機長はチェックリストのとおり、機内与圧を手動モードにして、客室高度を最大上昇率にセットしたことにより客室高度が急上昇したため、機内与圧の異常な低下が発生したものと推定される。</p> <p>(5) 機長がチェックリストを開始した際の同機の飛行高度はFL340で同機は、約3,000ft/minで降下したが、気圧高度10,000ftに到達するまでに、10分以上の時間を必要としたものと推定される。一方、チェックリストを開始した際の客室高度は約5,700ftで、チェックリストに従って、客室高度を手動モードにして最大上昇率の3,000±500ft/minにセットしたため、客室高度は、約2分で10,000ftを超過したものと推定される。</p> <p>(6) DFRの記録から客室高度が10,000ftを超過していた時間は、「CABIN ALT」(Warning)が表示されていた17時58分46秒から18時09分00秒の間の10分14秒間と推定される。</p> <p>(7) 乗客用酸素マスクが自動展開し、EICASメッセージ「PASS OXY ON」(Caution)が表示されたことから、客室高度は、14,000±300ftを超過したものと推定される。</p> <p>(8) これらのことから、同機は、巡航中に、左ウィンドシールドにアーキングが発生し、それに伴うチェックリストに従って対処したところ、客室高度が急上昇し、機内与圧の異常な低下が発生したものと推定される。同チェックリストの手順は、窓の損傷の程度や飛行高度にかかわらず、一律に最大上昇率で客室高度を上昇させる操作が求められており、同機のように高高度で飛行している場合、機内酸素マスクが自動展開するまでの客室高度の上昇は不可避であったものと推定される。</p> <p>(9) 同機の設計・製造者は、同種事例が発生した場合であっても、機内与圧の異常な低下に陥らないようなチェックリストの手順を構築することが望ましい。</p>

同社は、機長からの聞き取り調査で得られた情報を基に、同機の設計・製造者の整備マニュアルに定められた整備処置に従って、以下の部品を交換した。

- ① 左ウィンドシールド
- ② 左サイドウィンドウ
- ③ 左ウィンドシールド・ヒーターコントローラー
- ④ 左サイドウィンドウ・ヒーターコントローラー
- ⑤ アンチアイス・コントロール・パネル

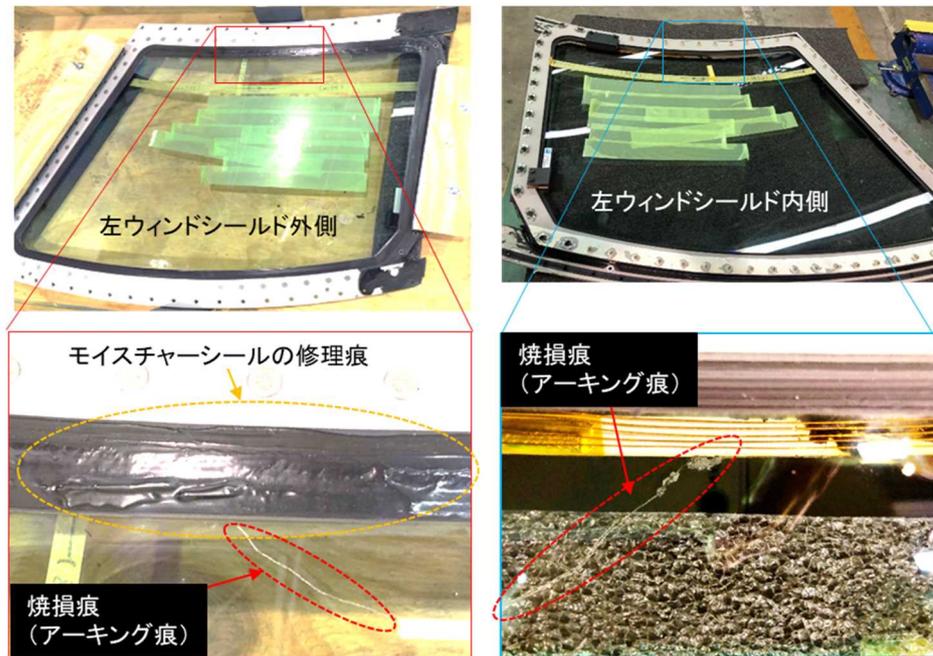
図5 左ウィンドシールドの状態

取り外した左ウィンドシールド及び左サイドウィンドウについては、センサー類及びヒーターエレメントの点検を同整備マニュアルに従って実施したところ、左ウィンドシールドのヒーターエレメントの電気抵抗値だけが基準値を大幅に超過していた。左サイドウィンドウについては全て正常であった。

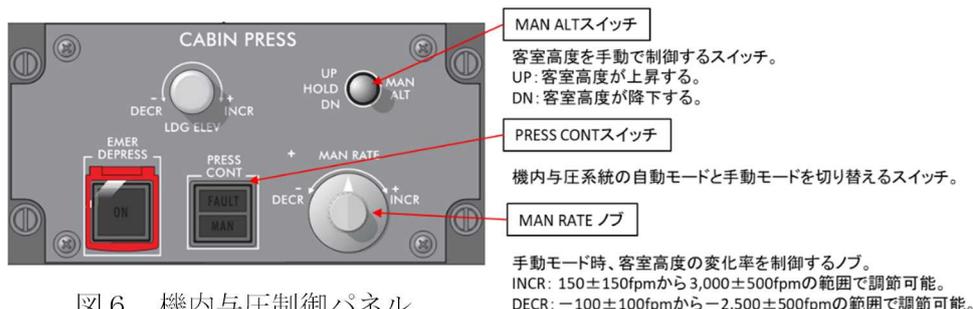
図6 機内与圧制御パネル

QAR (Quick Access Recorder) の記録によると、17時58分15秒に「CABIN ALT」(Caution) が表示され、17時58分46秒に同メッセージは、「CABIN ALT」(Warning) へと変わり、18時09分00秒に同メッセージは再び「CABIN ALT」(Caution) に変わった。

機内の気圧の異常な低下が発生したことについては、同チェックリストの手順において、飛行高度にかかわらず、一律に最大上昇率で客室高度を上昇させる操作が求められていたことによるものと推定される。

同機的设计・製造者は、飛行高度に応じて客室高度を調節する手順及びその要領を追加し、機内与圧の異常な低下に陥らないようチェックリストの改訂を行った。
