# 航空重大インシデント調査報告書

パイパー式PA-46-350P型

JA121C

オーバーラン

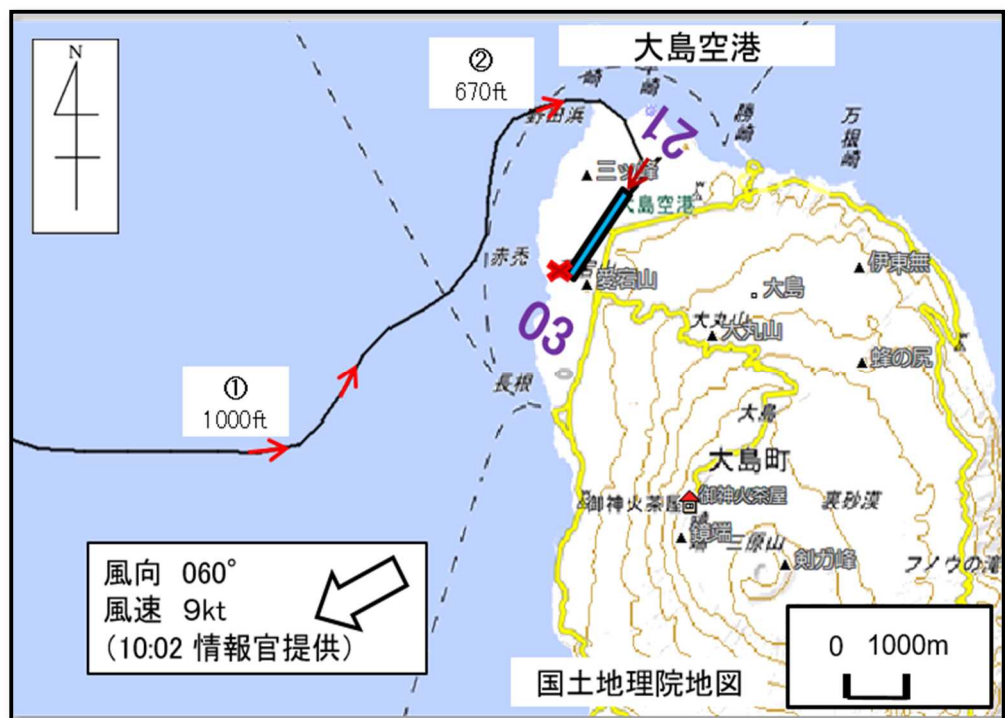
図1 推定飛行経路（レーダー航跡及び管制交信記録を基に推定）

情報官は、10時05分ごろ、着陸滑走路03上に障害物がないことを伝え、同機が復唱した。（図1 推定飛行経路① 参照）

（図1 推定飛行経路② 参照）

機長は、早めのベースターンを行い、同機は、通常より滑走路に近い経路で飛行した。同機が滑走路21に正対したころ、機長は着陸装置が下りていないことを示す警報を聞き、着陸装置を下ろした。ほぼ同じタイミングで情報官から着陸装置が下りていない旨の注意喚起があった。飛行規程で定める進入速度80～85KIAS\*1に対して、この時の同機の速度は110KI

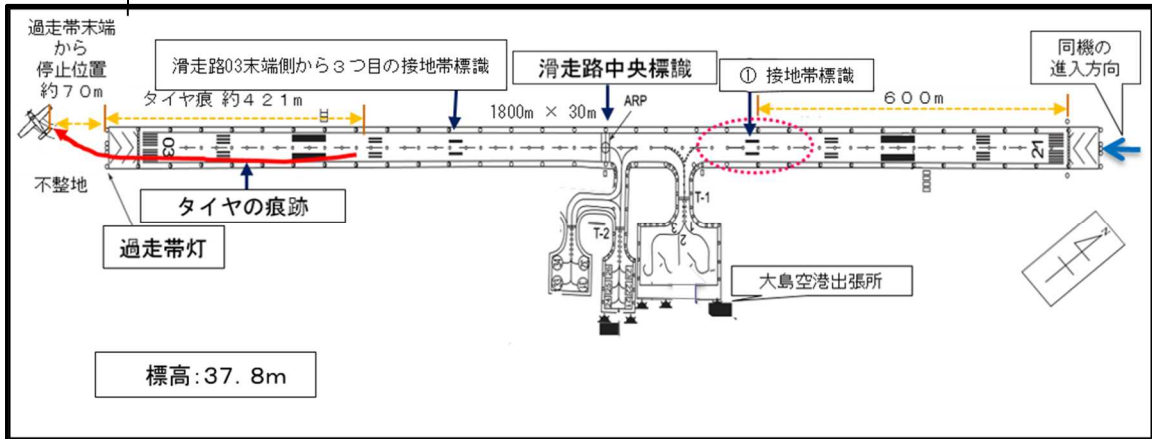
図2 滑走路平面図

また、機長は、同機が滑走路21の末端から3つ目の接地帯標識の先に接地したと思い、通常のブレーキ操作を行ったとしているが、機長報告書及び目撃者の口述から、同機の接地は、滑走路中央標識を越えた地点であったと考えられる。図2のとおり、機長が述べている滑走路21末端進入端から3つ目の接地帯標識と同じ標識が、滑走路中央標識を超えた滑走路西側部分に滑走路03末端側から3つ目の接地帯標識として設置されている。また、機長は、接地後しばらく、タイヤのバーストを考慮して制動力が最大となるブレーキ操作を行わなかったが、滑走路末端が近づいてきたためにブレーキを最大に使用したと述べており、図2に記載したタイヤ痕が、ブレーキを最大に使用した時のタイヤ痕と考えられる。これらのことから、同機が接地した場所は、滑走路中央標識の先、滑走路03末端側から3つ目の接地帯標識を越えた地点であった可能性が考えられる。同機が、滑走路03末端から約600mの同地点に追い風5ktを受けながら速度110KIASで接地した場合の着陸地上滑走距離を飛行規程から求めた数値より推算すると約700mとなり、滑走路内で停止できなかった可能性が考えられる。

以上のことから、同機は、進入速度が過大な状態で滑走路中央標識を越えた地点に接地したため、オーバーランしたものと考えられる。

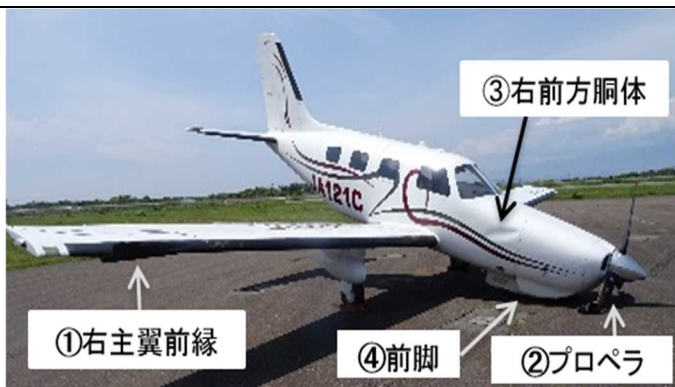
図3 重大インシデント機

| 2.3 損壊 | (1) 航空機の損壊の程度 小 破 |

- ・航空機の損壊状況
  - ① 右主翼前縁：衝突痕、湾曲
  - ② プロペラ：擦過痕
  - ③ 右前方胴体：外板凹み
  - ④ 前脚：アクチュエーター破損、ドア擦過痕
- 同機のブレーキ系統に異常はなかった。

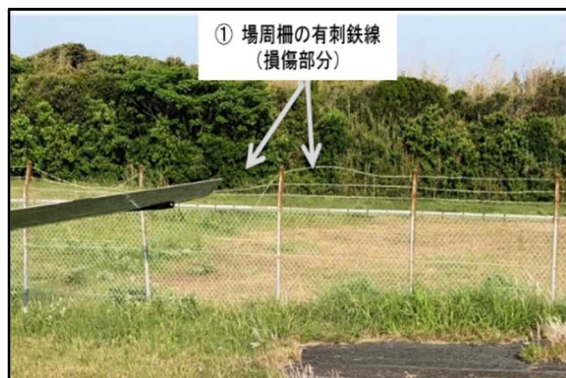
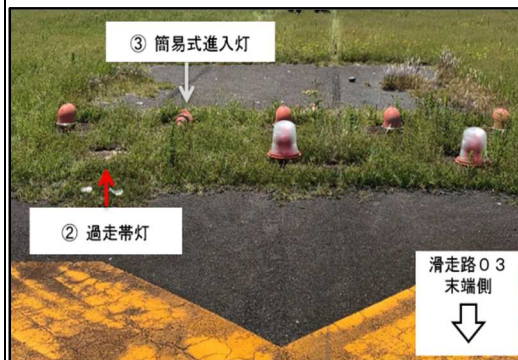
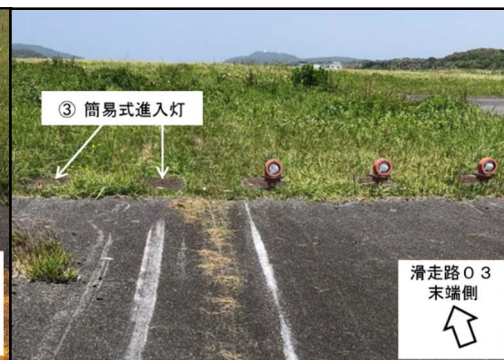
図4 地上施設の損壊状況

- (2) 地上施設の損壊状況
- ① 場周柵の有刺鉄線：破断
- ② 過走帯灯：1灯破損
- ③ 簡易式進入灯：3灯破損
