航空重大インシデント調査報告書

II 航空自衛隊所属

F-2A型

滑走路誤進入

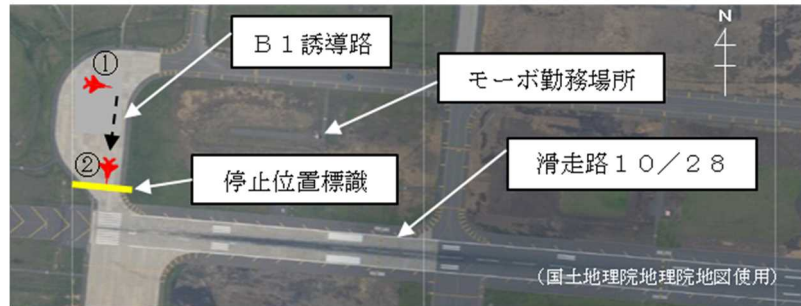
図1 A機の動き

A機は、12時40分頃、無線機の周波数をUHFの三沢タワー（315.8MHz）に合わせ、滑走路手前のB1誘導路上で停止（図1①で示す場所）し、所定の離陸準備を実施した。

A機機長は、三沢タワーからの待機指示に従い滑走路手前の停止位置標識*4付近（図1②で示す場所）まで移動し、航空機を停止させた。この時点で、A機の離陸が、計画時刻（12時45分）から遅れることとなり、訓練計画を修正しなければならなかった。

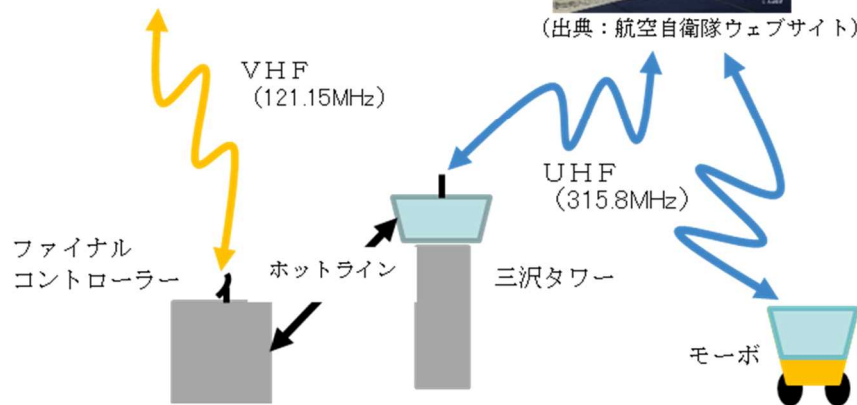
図2 A機及びB機と管制機関等の交信状況

一方、図2*5で示すように、12時44分頃、B機は、三沢レーダー管制下(121.15MHz)で、滑走路10に対するILSアプローチの進入許可を受けた後、レーダーによる監視を継続するため、同一の周波数の下でB機の管制がファイナルコントローラーに引き継がれた。

12時46分58秒、最終進入中であったB機に対する着陸許可が三沢タワーからファイナルコントローラーを介して通報された。しかし、当該着陸許可は、A機機長が聴取していた周波数(315.8MHz)と異なる周波数(121.15MHz)で送信されたため、A機機長には、着陸許可を受けたB機が存在するという情報は伝わらなかった。

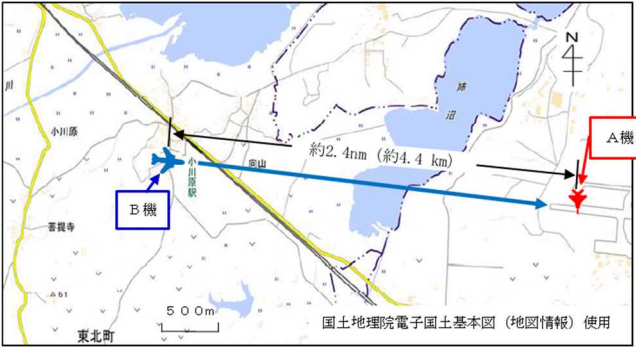
<p>図3 A機が滑走路に進入した時のB機の位置 （青矢印は、インシデント発生後のB機の飛行経路）</p>

2.7 その他必要な事項	<p>(1) 関係機の位置関係</p> <p>B機の飛行記録装置（Flight Data Recorder）の記録によれば、A機の滑走路誤進入発生時におけるB機の位置は図3のとおりであり、A機とB機の距離は、約2.4nm（約4.4km）であった。</p>
