AI2021-2

## 航空重大インシデント調査報告書

アグスタ式AW139型（回転翼航空機）

機体の外につり下げた物件が意図せず落下

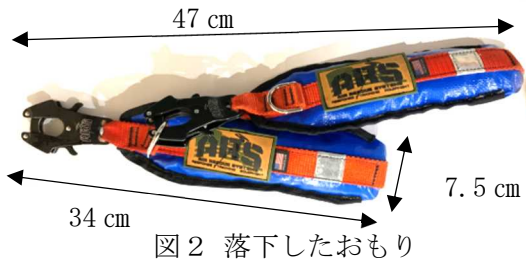
図2 落下したおもりのフック

本重大インシデント後、ホイストフック及びおもりのフックについて確認したところ、これらには特に不具合は無く正常に機能することが確認された。

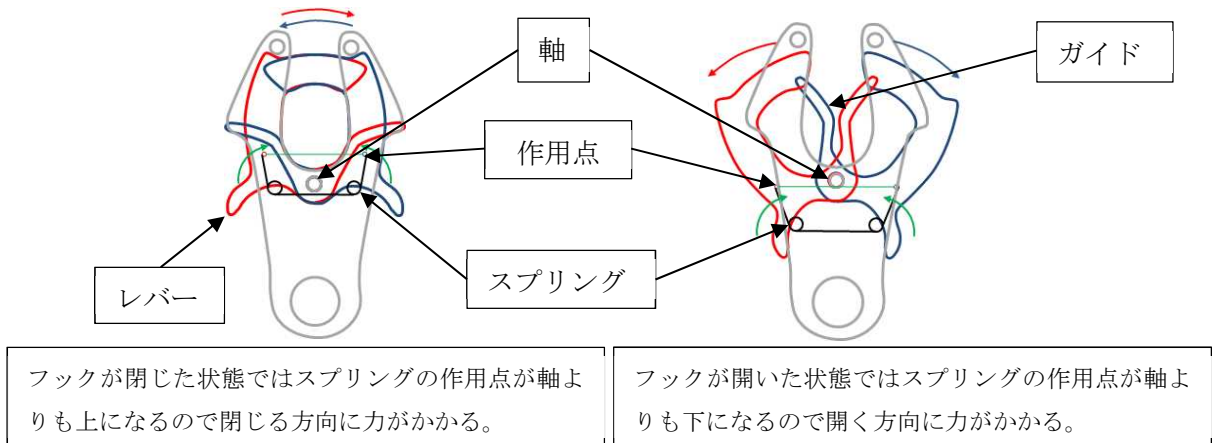
図5 おもりのフックの機構

おもりのフックは両側のレバーをつまむことにより開き、一回開くとそのまま開いた状態で保持される。引っかけものを通して押し込むとガイドに当たり、その力によってフックが閉まる。おもりのフックは2枚のフック状の部品が左右対称に重なり1本の軸で留められており、ス

プリングにより2枚が左右から締まる方向に力が働いている。図5のとおり、フックが閉じているときには閉じる方向に、開いているときには開く方向に力が働く。おもりのフックはホール内で動作するためホイストフックを挟んでいる状態ではおもりのフックの開閉を直接目視しにくい。

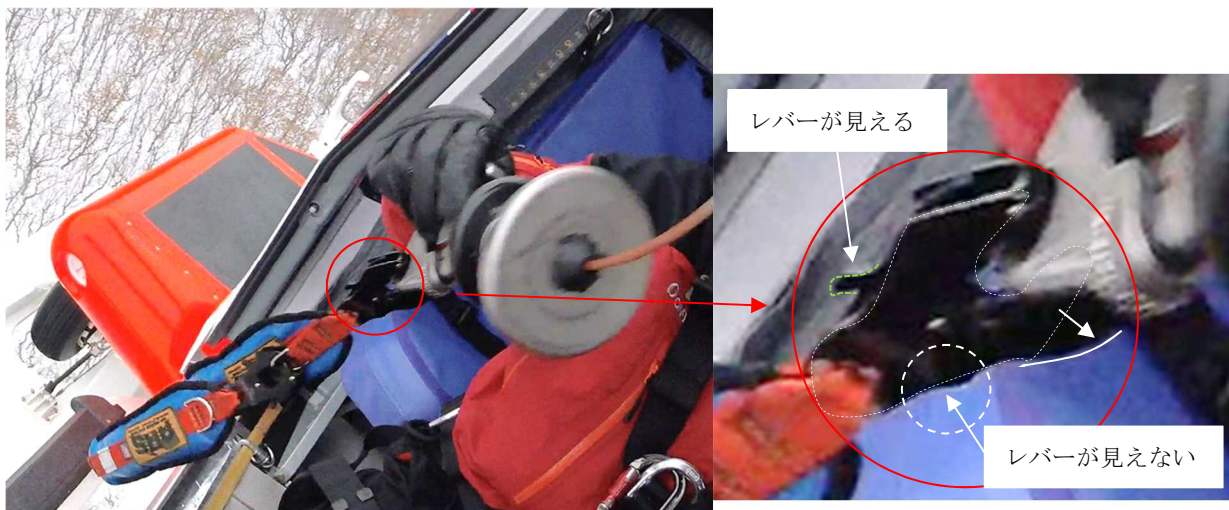
図6 機外放出直前のフックの状況

本重大インシデント発生時のおもりを放出した時の様子が動画に記録されていた。図6はホイストフック及びおもりを機外に放出する直前の様子のものである。おもりのフックの部分拡大すると片側のレバーは見えているが反対側のレバーが見えていない。また、フック上部の黒い部分は右側が開いているように見える。このことからおもりを機外に放出するときにおもりのフックの片側が開いていたことが確認された。

救助隊員はおもりをホイストフックに取り付ける際、おもりのフックの片側が開いた状態でホイストフックのホールにかけたものと推定される。そのおもりがホイストフックとともに機外に放出された際、おもりが振れることにより、おもりのフックに回転する力がかかり、おもりのフックが両側とも開放されたためおもりが落下したものと推定される。

- ・同型のおもりの使用を中止した。
- ・おもりをホイストフックに取付ける際の確認手順を以下のとおり改正した。
  - 1) おもりの取付けは降下長が機内で行う。
  - 2) 取付け後はテンションをかけて確認する。
  - 3) おもりを取付けた際には結合状態を降下長とホイスト操作要員の2名でダブルチェックしたあと落下防止用ロープを離脱して機外に投下する。

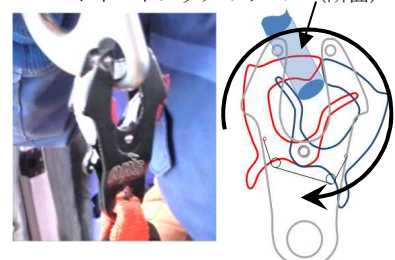
図8 検証時のフックの状況

うな状態ですり下げる事が可能であることが判明した。この状態でホイストフックを持っておもりを放出すると、おもりは左の方に振れるためおもりのフックが矢印の右回り方向に回る。その結果、フックの先端の形状との兼ね合いで、ホイストフックはおもりのフックの左側を開きフックは両方開放されて、おもりが落下することが確認された。
