航空重大インシデント調査報告書

滑走路誤進入

運輸安全委員会
委員長 武田 展雄

インシデント種類 滑走路誤進入
発生日時 平成30年10月27日 12時38分ごろ
発生場所 東京国際空港

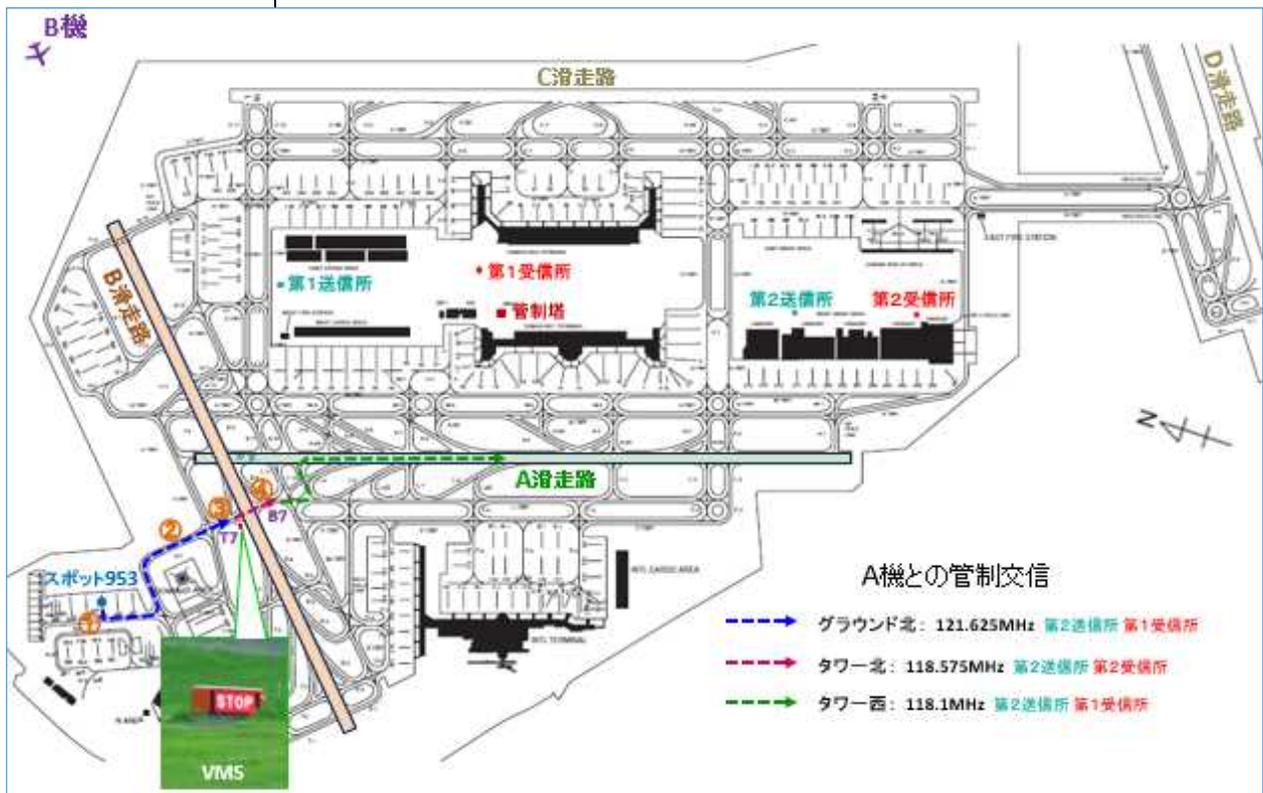
図2 A機の走行経路と東京国際空港の送受信所及び誘導路T7のVMSの位置

平成30年10月27日、A機は、中華人民共和国の無錫空港へ向かうため、12時31分ごろ、駐機していた東京国際空港の953番スポットから、出発滑走路である16R（以下「A滑走路」という。）への地上走行を開始した（図2の①）。A機には、機長ほか乗務員3名、整備士1名及び乗客5名の計10名が搭乗し、操縦室には、機長がPF*1として左操縦席に、副操縦士がPM*1として右操縦席に着座していた。同35分25秒、A機は、グラウンド北から誘導路T7上

の停止位置標識までの走行と滑走路 22（以下「B滑走路」という。）手前での待機を指示された（図 2 の②）。

<p>気づき、B機に復行を指示するとともに、B滑走路を横断したA機に現在位置で待機するよう指示した。A機は「HOLD POSITION, B3276（現在位置で待機します、B3276。）」と復唱し、誘導路B 7上に停止した（図2の④）。この復唱はタワー北に届き、ATS通信の記録に音声が残されていた。B機は、LDA進入の最低降下高度に到達し、左旋回を開始した少しあとに復行の指示を受けた。緊急を要するような復行ではなく、余裕を持った形での復行だった。</p> <p>A機によると、タワー北の周波数における無線交信は良好に聞き取れた。また、B機によると、タワー北の管制官は聞き取りやすい声で、無線交信にノイズが入るようなことはなかった。一方、グラウンド北によると、A機との無線交信は良好で、こちらの送信に対して応答がないというようなことはなかった。また、タワー北によると、送信のタイミングが航空機側の送信と重なると「被^{かぶ}った」ことに気付くことがあるが、本重大インシデント発生前後に、通信が被っている感じはなかった。</p> <p>本重大インシデントの発生日時は平成30年10月27日12時38分ごろであり、発生場所は東京国際空港のB滑走路（北緯35度33分26秒、東経139度46分03秒）であった。このとき進入中のB機は、A機から約2.0nm（約3,700m）の位置、B滑走路進入端からは約1.2nm（約2,200m）の位置にあった。</p>

滑走路状態表示灯（RWSL）システムとは、航空機又は車両に対し、滑走路が占有状態にある、すなわち他の航空機又は車両が滑走路を使用中であることを灯火により自動的に警告することにより、滑走路誤進入を防止するために設置された、管制官の指示とは独立して動作するシステムである。同空港は、VMSによるRWSL運用を行っており、A機がB滑走路を横断する前に停止していた誘導路T7には、B滑走路に向かって右側の草地にVMSが設置されていた。（図2参照）

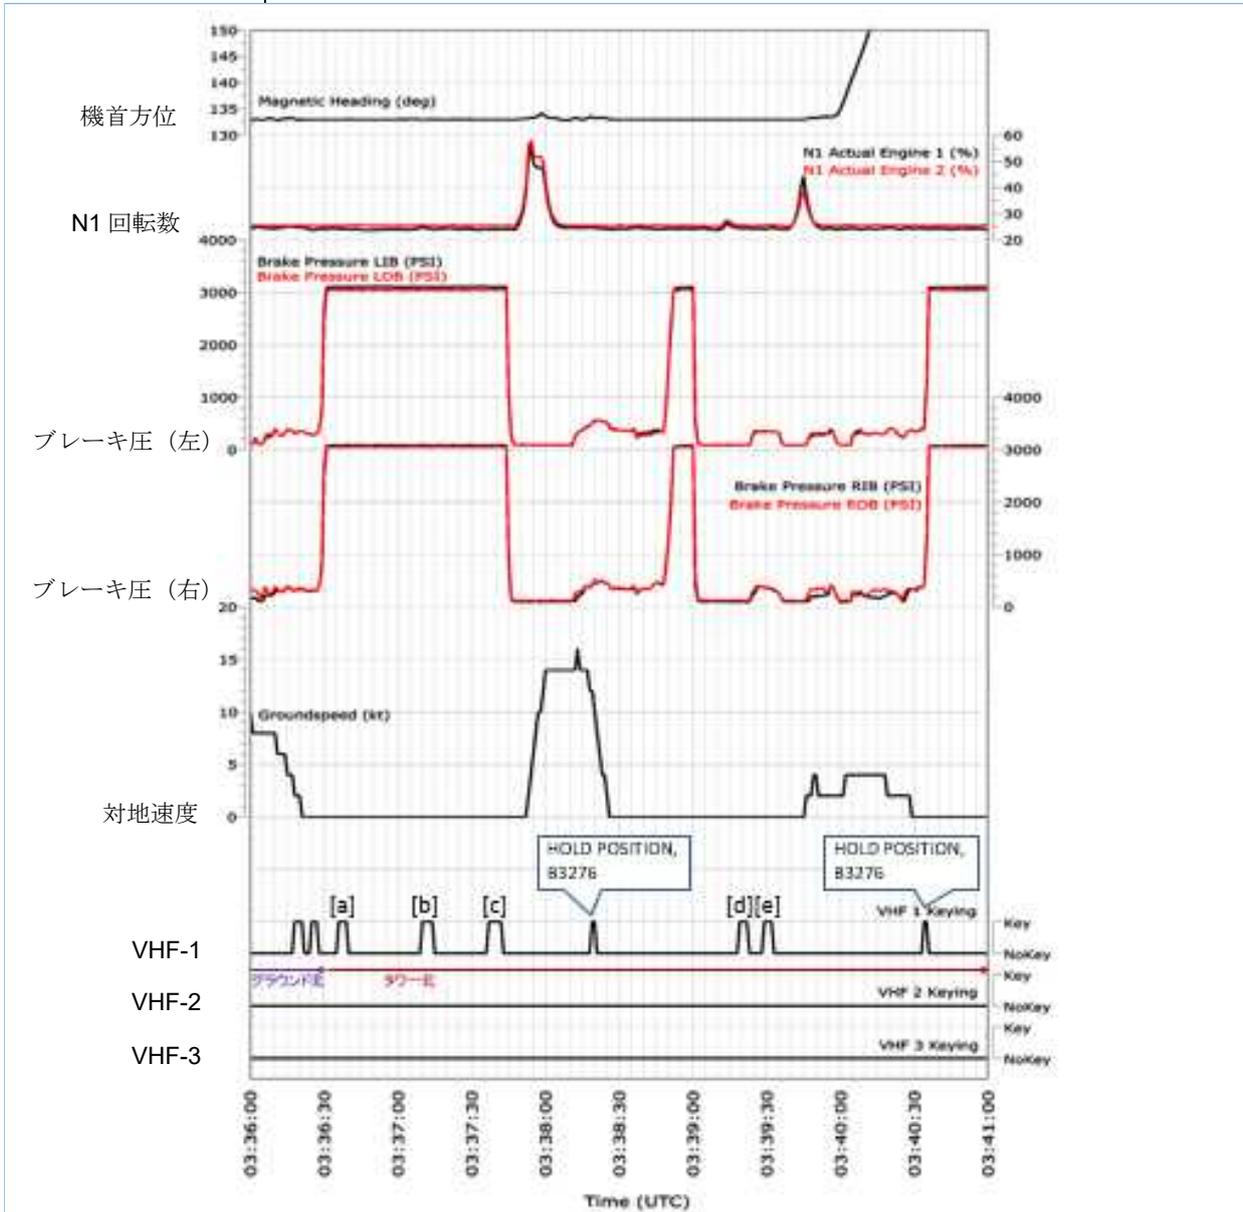
図4 A機の飛行記録装置の記録

- ・グラウンド北への送信 キーイング記録10回、音声記録10回
- ・タワー北への送信 キーイング記録8回、音声記録3回
- ・タワー西への送信 キーイング記録6回、音声記録6回

(注1) [a]～[e]は音声記録がないキーイング

A機の運航乗務員によると、タワー北の周波数における無線交信は良好に聞き取れたとのことであるが、上記のキーイング記録と音声記録の差異が示すとおり、A機からタワー北への送信は、届いたり届かなかったりという状況であった。なお、A機は2時間記録可能な操縦室用音声記録装置 (CVR) を搭載していたが、重大インシデント発生の通報が同社に届く

までの間、A機の運航は継続されていたため、本重大インシデント発生当時の記録は上書きされており、CVRの記録からはキーイング時の音声を確認することはできなかった。PMとしてATS通信を担当していたA機の副操縦士は、同機に常備されたヘッドセットを着用していた。また、タワー北との交信時には右手でPTTボタンを押していたのみであり、ヘッドセットのプラグやブーム・マイク及び無線機のコントロールパネルを触ることはなかった。一方、A機とグラウンド北及びタワー西との無線交信については、A機のキーイング回数とATS通信の音声記録の回数は同数であり、タイミングも一致していた。また、図4に示したとおり、本重大インシデント発生当時、VHF-2無線機及びVHF-3無線機がキーイングされた記録はなかった。同社によると、A機の無線機に故障履歴はなく、パイロットからの不具合報告もないとのことであった。

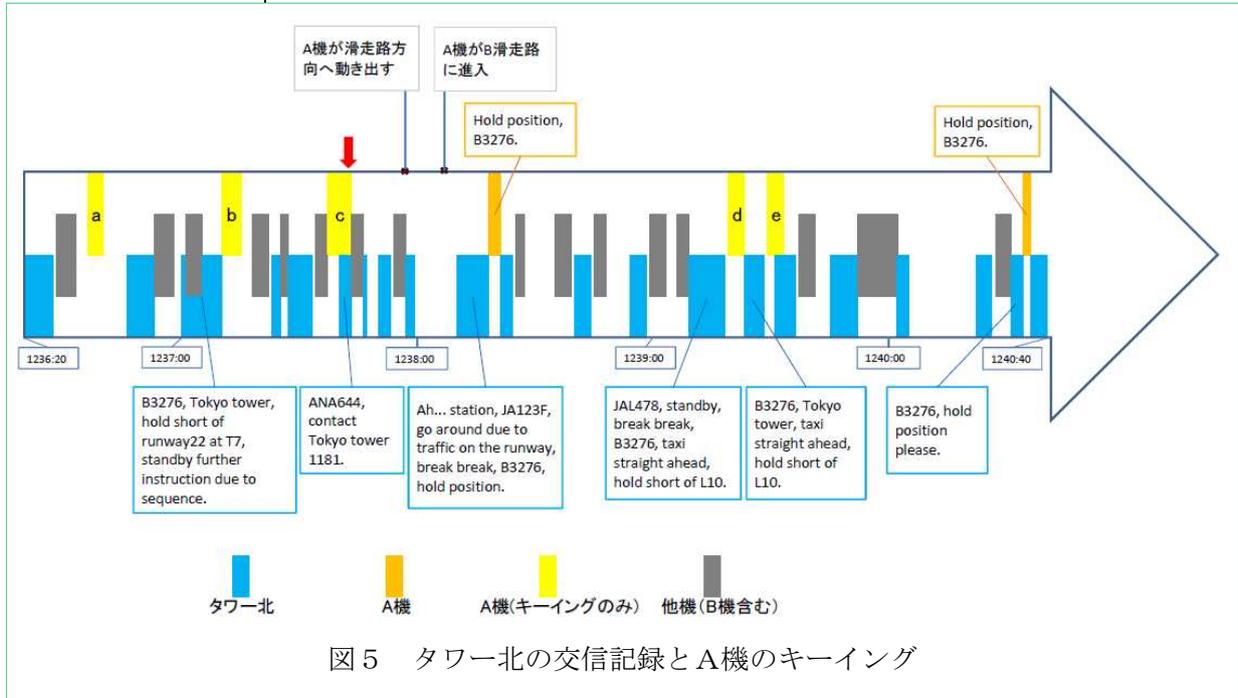
図5 タワー北の交信記録とA機のキーイング

はそのようなA機の音声も、タワー北の応答も記録されていなかった。一方、12時37分37秒ごろから約6秒間、キーイング[c]が記録されていたが、キーイング[b]の後に交わされたタワー北と他機との交信終了直後に記録されていることから、キーイング[c]は、A機が再度タワー北へ通信内容を確認するために行ったものと考えられる。

また、キーイング[c]で発せられたと考えられるA機の副操縦士の音声はタワー北に届かなかったため、A機がキーイング[c]を行っていた最中の12時37分40秒から約3秒間、タワー北は他機との交信のために送信した。このタワー北の送信の終了とキーイング[c]の終了はともに12時37分43秒ごろだったと推定されるが、A機の副操縦士がP T Tボタンを離したタイミングによっては、送信終了前のタワー北の音声聞こえた可能性が考えられる。交信記録によると、このときのタワー北の送信は「・・・ワンワンエイトワン」で終了していた。ところで「AFFIRM」は、標準的に発音すると「アフアーム」だが、操縦士や管制官によっては「エイファーム」と発音される場合もある。A機の機長及び副操縦士は、タワー北の送信末尾の「エイトワン」を「エイファーム」と聞き違えたことにより、B滑走路横断の許可を得たと誤解した可能性が考えられる。(図5の赤矢印部分)

との無線によるコミュニケーションが成立しない状況が発生していたと考えられる。さらにタワー北が他機に発した音声の一部を聞いたA機が滑走路横断許可を得たと誤解したため、着陸許可を受けたB機が進入中の滑走路にA機が進入したものと考えられる。
