AI2021-7

航空重大インシデント調査報告書

I シルバーエアー所属
ボンバルディア式BD-700-1A10型
N829RA
航空機内の気圧の異常な低下

令和3年8月26日

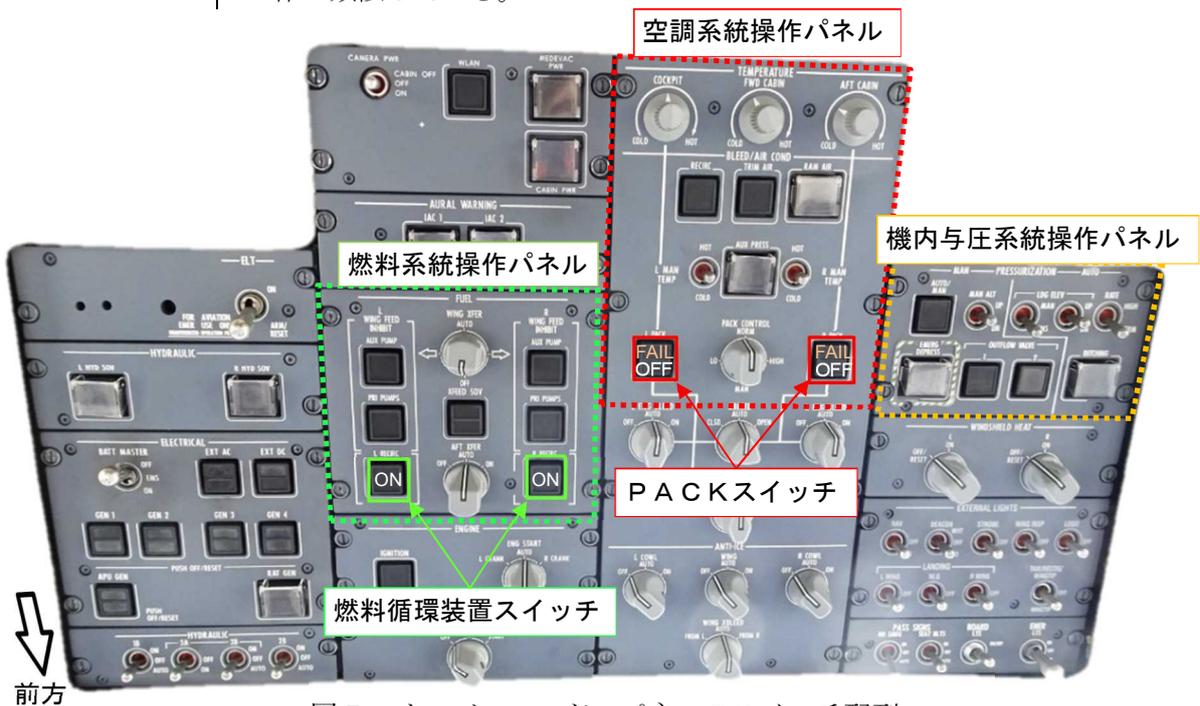
図5 オーバーヘッド・パネルのスイッチ配列

同機のオーバーヘッド・パネルにおける、本件重大インシデントに関係する各系統のスイッチの配置は、図5の通りである。

空調系統操作パネル及び燃料系統操作パネルは、オーバーヘッド・パネル上に並んで配置されている。これらのスイッチの形状及び大きさ並びに操作が類似している。

3.1 気象の関与	なし
3.2 操縦者の関与	あり
3.3 機材の関与	なし
3.4 判明した事項の解析	<p>(1) 機体調査の結果、本重大インシデント発生時に空調系統及び機内与圧系統並びにエンジン抽気系統の異常を示す記録は認められなかった。また、これらの系統の目視点検、漏洩試験、作動試験を実施したが全て正常に作動したことから、本重大インシデント時も機体に故障等の不具合は発生していなかったものと推定される。</p> <p>(2) 機長は、飛行中に運航乗務員がPACKスイッチを操作した記憶はないと述べているが、18時00分ごろに表示された「L-R PACK OFF」(Status)メッセージは、両方のPACKスイッチを「OFF」にしなければ表示されないロジックになっていることから、運航乗務員は、誤って両方のPACKスイッチを「OFF」にしたものと推定され、これにより、両方のPACKが停止したため、客室高度が上昇したものと推定される。</p> <p>(3) 燃料循環装置のスイッチ及びPACKスイッチは、その配置及び形状並びに操作が類似しており、18時24分ごろのCVRの記録にも、燃料循環装</p>

<p>置に関する言葉を発していることから、燃料循環装置のスイッチを「ON」に操作するつもりで誤って両方のPACKスイッチを押して「OFF」にした可能性が考えられる。</p> <p>(4) 両方のPACKスイッチを「OFF」にしたことに気づかなかったことについては、運航乗務員による操作すべきスイッチの確認及び操作後のスイッチ操作等の相互確認が十分ではなかった可能性が考えられる。</p> <p>(5) 18時03分48秒、同機は、客室高度が約8,200ftに達したため、「CABIN ALT」(Caution)メッセージが表示されたものと推定される。このとき、運航乗務員がオーバーヘッド・パネルのPACKスイッチやEICASの空調系統図(図3)を確認することによりPACKが「OFF」であることを認知できた可能性は考えられる。しかしながらCVRには、運航乗務員による当該メッセージの読み上げや、当該メッセージに対応するチェックリストを実施する等の音声記録は無かったことから、運航乗務員間のコミュニケーションが十分ではなかった可能性が考えられる。運航乗務員によるスイッチ誤操作等のエラーの防止のためには、日常的にクルーリソースマネジメント(CRM^{*7})スキルを十分に発揮することが求められる。</p> <p>(6) 18時04分36秒、同機は、客室高度が9,000ft以上に達したため、「CABIN ALT」(Warning)が表示されたものと推定される。機長は、直ちに緊急降下させたものの、飛行高度FL400からの降下中、客室高度はさらに上昇し、最高時は、15,040ftに達したものと推定される。</p> <p>(7) 18時24分ごろ、機長は、降下のチェックリストを実施するとともに、燃料循環装置が「OFF」になった事を意味する「Recirc is...coming off」という言葉を発しているが、CASメッセージビューワーには、燃料循環装置が作動した記録がないことから、このときに、「OFF」と点灯していたPACKスイッチを、「ON」と点灯している燃料循環装置のスイッチと思い込み操作したため、PACKが再始動するとともに、自動的に大流量モードとなりEICASに「L-R PACK HIGH FLOW」が表示されたものと推定される。</p>

- (1) すべての飛行の段階において、チェックリストの実施とその手順を厳守するように周知した。
- (2) 機長は、CRMと乗組員のコミュニケーションに重点を置くことが重要であり、すべての飛行の段階で説明と確認を行うよう周知した。
- (3) 同機のような手動の燃料循環装置を備えた航空機について、燃料循環の手順及び制限について再訓練を行った。
- (4) さまざまな状況に対応するチェックリスト手順を再確認し、適切で確実なスイッチ類の操作が行われるように周知した。

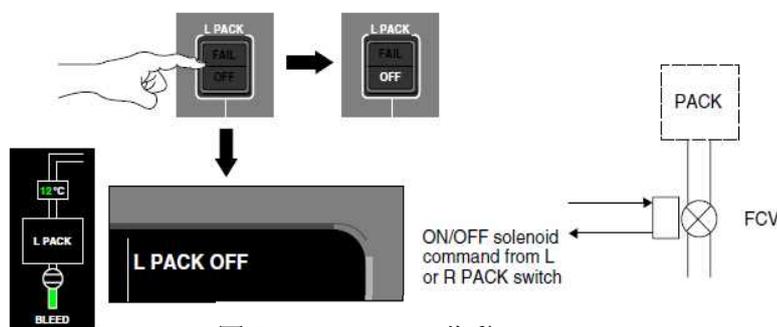
図7 PACKの作動

- ・「FUEL XFER ON」は、左右の燃料タンクの燃料の搭載量が不均衡にならないように自動的に燃料移送装置が作動すると表示される。
- ・「TRIM AIR OFF」(Status^{*6})は、TRIM AIRスイッチを「OFF」にすると表示されるが、TRIM AIRスイッチが「ON」であっても両方のPACKスイッチが「OFF」になると表示される。
- ・「PACK OFF」及び「L-R PACK OFF」(Status)は、PACKの流量を制御するフロー・コントロール・バルブ（FCV）のソレノイドが励磁すると表示される（図7）。同ソレノイドは、PACKスイッチを「OFF」にしたときのみ励磁する。同スイッチが「ON」のままであればPACKが自動的に停止（2.7(5)に後述）してもこのメッセージは表示されない。

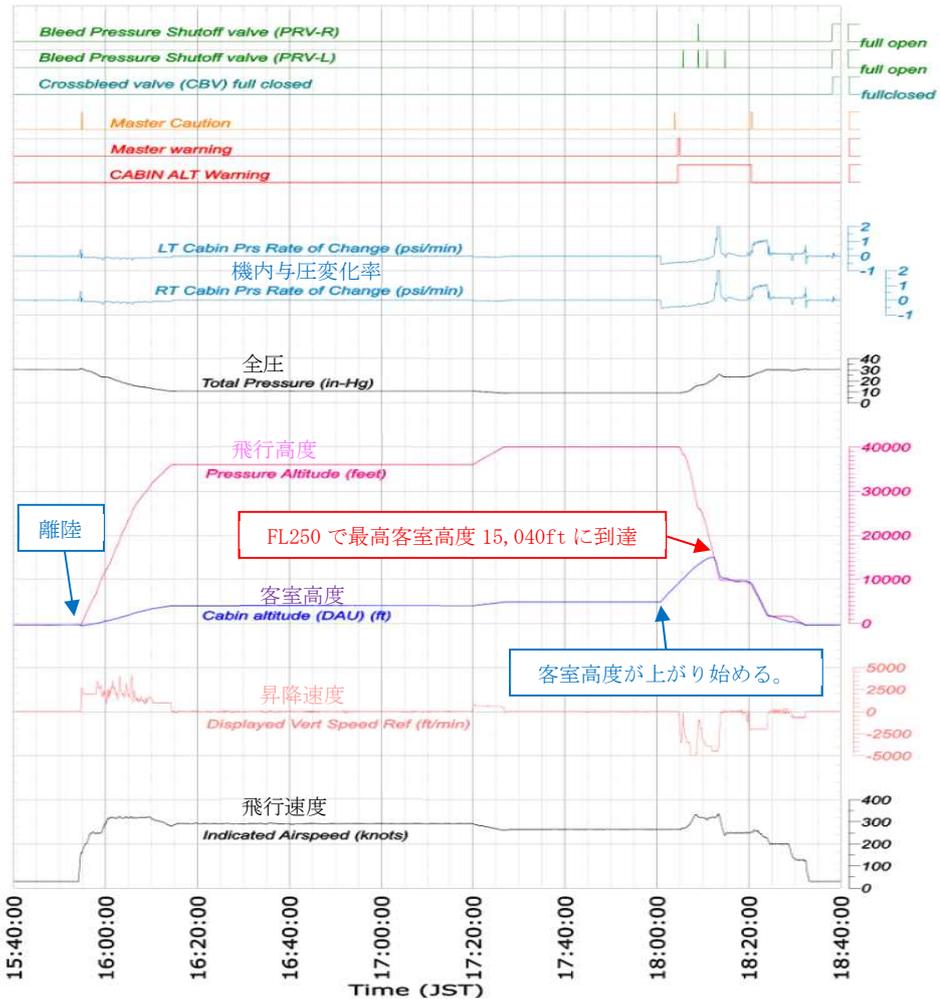
図8 DFDRの記録

DFDRの記録によれば、18時00分ごろ、客室高度(Cabin altitude)が上昇を始めた。その他、機体の異常を示す記録は、認められなかった。
