AI2021-8

航空重大インシデント調査報告書

I 株式会社フジドリームエアラインズ所属
エンブラエル式ERJ170-200STD型
JA11FJ
滑走路からの逸脱

令和3年10月28日

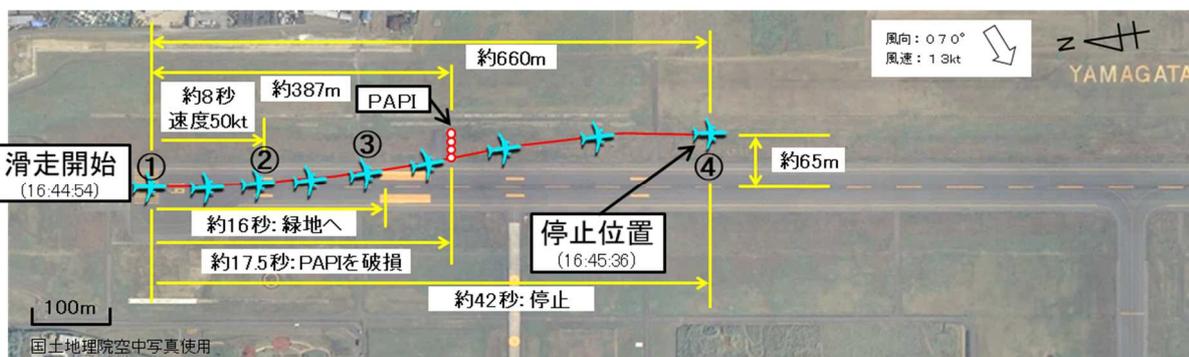
図2 推定滑走経路

運航乗務員が、離陸滑走開始前にEICASメッセージ等で同機に不具合がないことを確認した後、機長は、16時44分54秒ごろ、背風を考慮してブレーキペダルを踏んだ状態でエンジン推力を40%N1まで上昇させて両エンジンの加速状態が安定していることを確認し、ブレーキペダルから足を外し、スラストレバーを離陸位置にセットして離陸滑走を開始した（図2①参照）。

離陸滑走開始後まもなく、同機は滑走路中心線に対して左に進行方向を変え始めた。機長は、同機が左背風を受けていたため、風見効果で機首が左に向こうとしているものと考え、右ラダーペダルを使用して同機の進行方向を変えようとしたが、右ラダーペダルを最大に使用しても同機の進行方向は変わらなかった。

機長は、離陸開始から約8秒後に離陸中止を決断し、速度約50ktでスラストレバーをアイドル方向に操作し（図2②参照）、さらにリバース位置にセットした。

離陸開始から約16秒後、同機は滑走路を逸脱した（図2③参照）。

機長は、同機の進行方向に進入角指示灯（PAPI）を視認したため、ハンドルを操作して衝突回避を試みたが、衝撃を感じた。その後、同機は草地で停止した（図2④参照）。

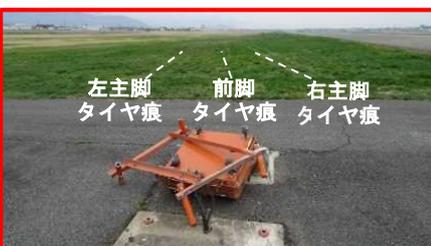
</div> <p>図4 破損したPAPI</p>

観測時刻	15時00分	16時00分	17時00分	風向(°)	070	070	070	風速(kt)	13	13	13
観測時刻	15時00分	16時00分	17時00分										
風向(°)	070	070	070										
風速(kt)	13	13	13										
2.6 その他必要な事項	<p>(1) 地上の物件の損壊状況 滑走路19の進入端から約387m、滑走路東側に設置された進入角指示灯の4灯のうち滑走路に一番近いD灯(滑走路中心線から約38m東)が破損していた。</p> <div style="display: flex; justify-content: space-around;">

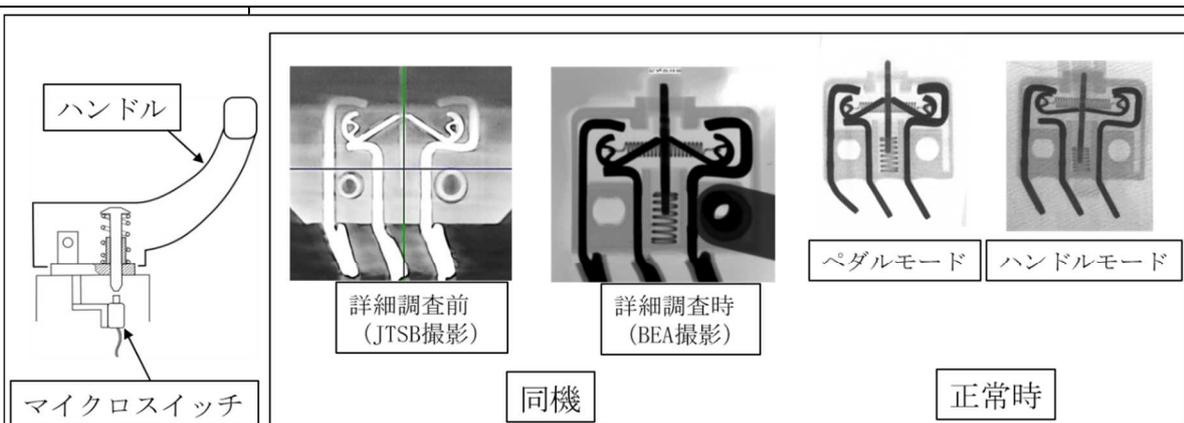
図8 マイクロスイッチ内部の X 線写真

その後、マイクロスイッチをハンドルから取り外した状態でX線撮影によるマイクロスイッチ内部の状態調査が行われ、同機のマイクロスイッチが、内部の機構が機械的にはペダルモードの状態との類似性を示している（図8参照）にもかかわらず、電氣的にハンドルモード時の信号を出しているということが判明したが、その原因は特定されなかった。

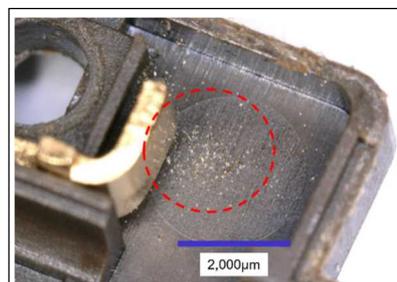
図9 金属微粒子

引き続き実施されたマイクロスイッチの分解調査のための作業中にハンドルモードが維持された状態は解消され、その後、再現されなかった。分解したマイクロスイッチをデジタル顕微鏡で観察したところ、接点付近に微量の金属微粒子 (図9参照) 及び繊維状の物質 (図10参照) が確認された。

金属微粒子は、マイクロスイッチ内の接点が摩耗したものと考えられるが、マイクロスイッチがハンドルモードとなったことへの関与を特定するには、その量が微量であったこと、また、繊維状の物質は、走査電子顕微鏡による調査の結果、導電性が低いと推定されることから、いずれもマイクロスイッチがハンドルモードとなっていたこととの関連性を明らかにするには至らなかった。
