# 航空重大インシデント調査報告書

テキストロン・アビエーション式172S型

J A 3 9 3 A

着陸復行時の機体後部下面接触

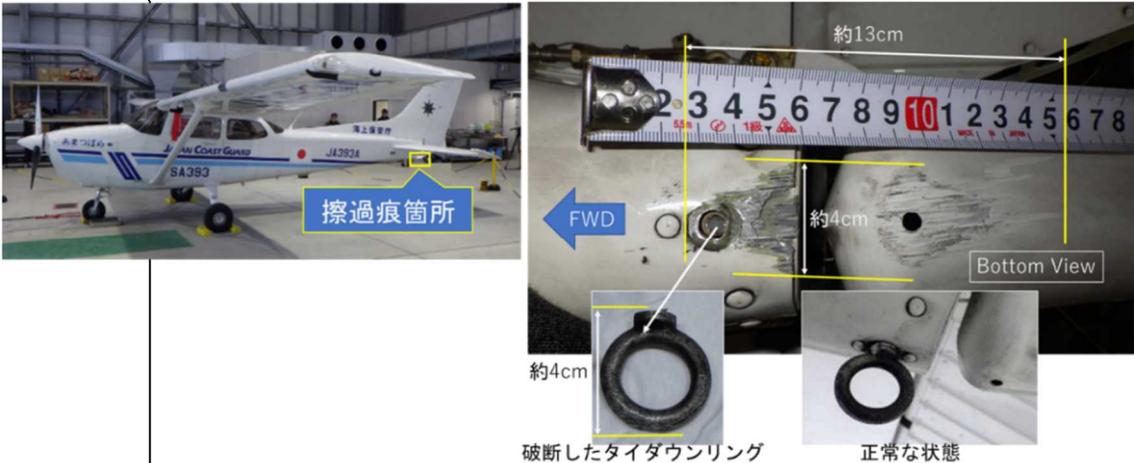
<p>図1 航空機の損傷状況</p>

2.2 負傷者	なし
2.3 損壊	<p>(1) 航空機の損壊の程度 小破</p> <p>(2) 航空機の損傷状況（図1参照）</p> <p>胴体後部下面：長さ約13cm、幅約4cmの擦過痕</p> <p>タイダウンリング破断</p>

\*2 「タイダウンリング」とは、強風時にスポットで駐機する際に、機体とスポットをロープ等で係留するために使用される機体側のリングのことをいう。

同機は、低高度で機体姿勢が不安定となったため復行を行ったが、降下を止めるための機首上げ操作中であったこと、及び復行時の最大出力による機首上げ効果により、上昇に転じる前にタイダウンリングが滑走路面と接触し折損、次に機体後部下面外板が滑走路面と接触し、2つの擦過痕が滑走路面に生じたものと考えられる。

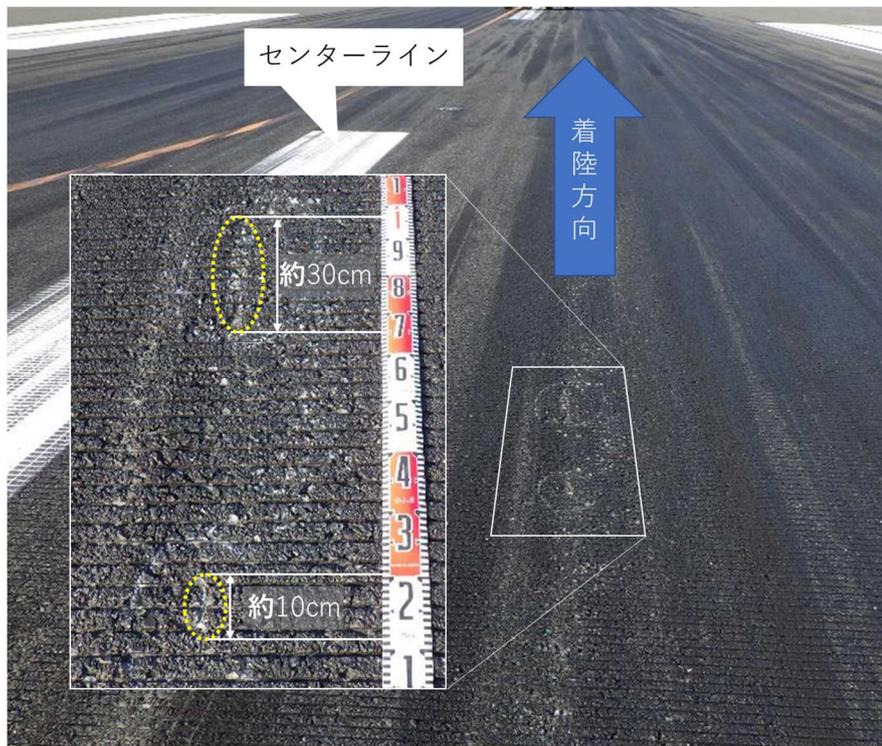
図2 滑走路面の状況

滑走路36の末端から約580m、センターラインから右約2mの滑走路面に、2つの擦過痕（長さ約30cm及び約10cm）が約40cmの間隔で確認された（図2参照）。

また、同位置付近で、同機のタイダウンリングが発見された。

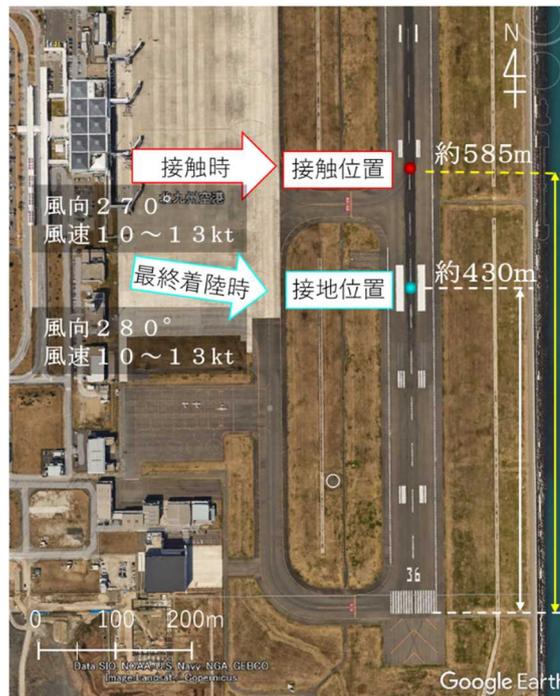
図3 接触 (接地) 位置

① 同データに記録されていた機体後部下面接触時 (以下「接触時」という。) の位置は、滑走路36の末端から約585m、最終着陸時 (以下「最終着陸時」という。) の接地位置は、滑走路36の末端から約430mであった (図3参照)。

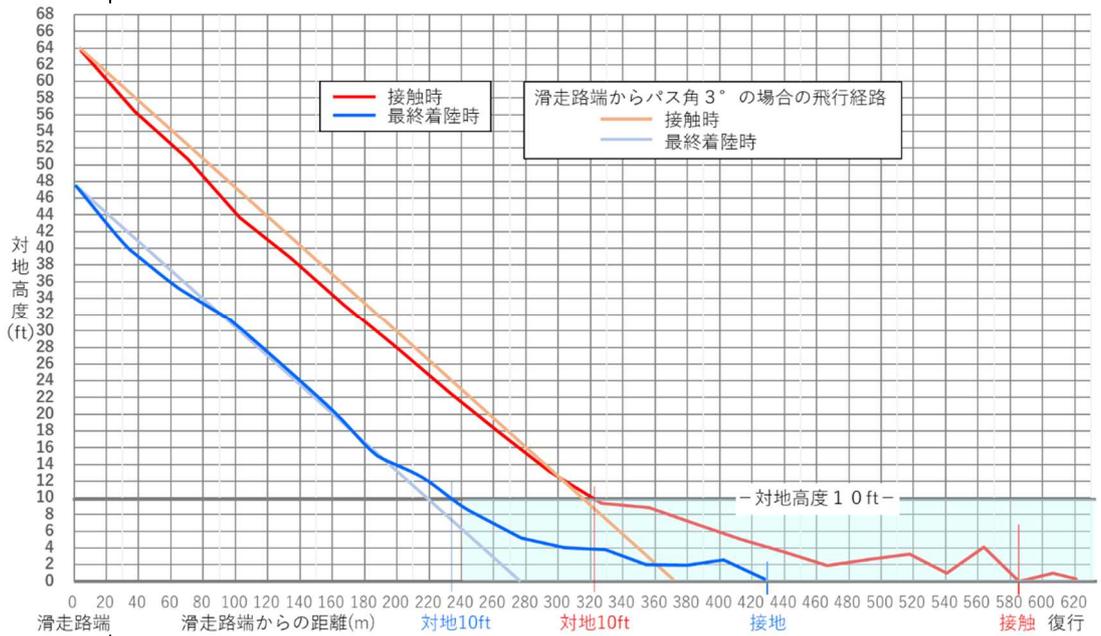
図4 滑走路端から接触（接地）までの飛行経路の比較

② 同データに記録されていた接触時及び最終着陸時の滑走路端から接触（接地）までの飛行経路の比較は図4のとおりであった。参考として、滑走路端の各高度から同機のパス角である3°の飛行経路を記載した（図4参照）。

<p>図4 滑走路端から接触（接地）までの飛行経路の比較</p>	<p>1 滑走路端から対地高度約10ftまで 接触時は、最終着陸時よりも約16ft高い高度で滑走路端を通過しているが、共に約3°のパス角に沿って進入している。</p> <p>2 対地高度約10ft以降 接触時は、対地高度約10ft通過後に一時的にパス角が浅くなっている。訓練生は、対地高度約10ftで風にあおられて機体が降下したため、あわてて操縦輪を引いて機首上げ操作を行ったと口述しており、機首上げ操作に対する機体の応答と推定される。</p> <p>対地高度約10ftから接触（接地）までの飛行距離について、接触時は約260m、最終着陸時は約200mであった。また、接触時は、滑走路端から約520mの地点以降高度が上下する不安定なパス角となっている。</p>

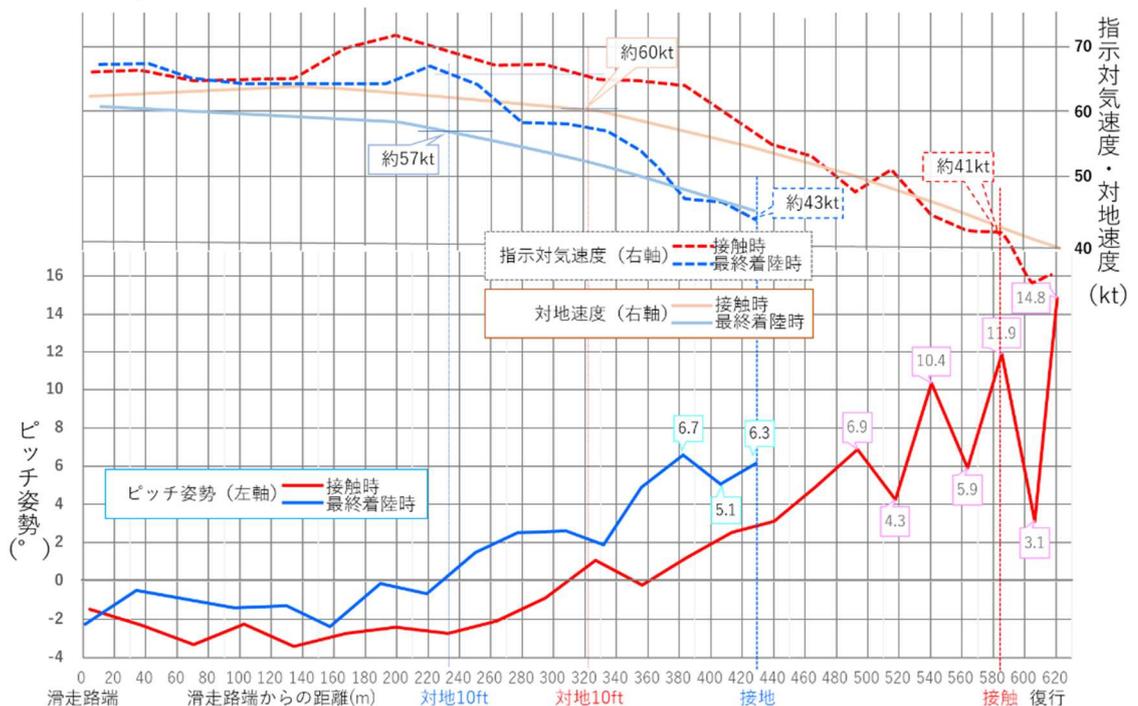
図5 ピッチ姿勢（°）、指示対気速度及び対地速度の比較

③ 同データに記録されていた接触時及び最終着陸時の滑走路末端から接触（接地）までの、ピッチ姿勢、指示対気速度、対地速度、ロール姿勢及び垂直加速度の比較は、図5～図7のとおりであった。

なお、復行の開始は、燃料流量、エンジン回転数の記録から接触の約1秒前であった。フラップ・フルダウン時の失速速度は指示対気速度40ktである。

<p>図5 ピッチ姿勢、指示対気速度及び対地速度</p>	<p>1 ピッチ姿勢 接触時のピッチ姿勢は、滑走路端から約490mの地点でそれまでの機首上げから一転して機首下げとなり、その後、機首上げと機首下げを発散しながら繰り返している。</p> <p>訓練生は、このとき風にあおられて機体が降下したため操縦輪を引いて機首上げ操作を行ったが降下が止まらなかったためさらに機首上げ操作を行ったと口述していることから、同機は接地直前に乱気流に遭遇し、その影響の下で行われた大きな機首上げ操作により機体のピッチ角が発散する傾向となるとともに速度が低下したものと推定される。また、この乱気流は西寄りの風が滑走路西側にある格納庫（ハンガー）等の建造物を超えることによって発生したハンガーウェーブ（後述）の影響によるものであった可能性が考えられる。</p> <p>最終着陸時は、引き起こし以降の接地姿勢が着陸まで維持されている。</p> <p>2 速度指示 対地高度10ft通過時の指示対気速度は共に約65ktであったが、対地速度は接触時60kt、最終</p>

<p>着陸時は57ktであった。北九州タワーが通報した風速13ktの場合、対地速度と風速から算出される対地高度10ftの風向は、接触時が295°、最終着陸時が310°となり、接触時の風向が最終着陸時よりも西寄りであった可能性が考えられる。</p> <p>なお、接触した時の指示対気速度は41ktであり、最終着陸時の接地速度(43kt)未満となっているが、共に失速速度以上を維持していた。</p>
	<p>図6 ロール姿勢</p>	<p>接触時は、接触直前に左ロールが大きくなり約9°の左ロール角となっている。その後、右への急激なロールが発生して接触している。そのときのロールレートは8°/秒と高く、とっさに操縦で修正することは困難であったものと考えられる。</p> <p>この右ロールについては、対気速度が減少した結果、対気速度に対する左からの横風成分の比率が相対的に増加したため発生した可能性が考えられる。</p> <p>最終着陸時は、左横風に対応した左ウイングローで進入している。</p>
	<p>図7 垂直加速度</p>	<p>接触時は、ピッチ姿勢に同調して発散傾向にあり、プラスからマイナスまで変動している。</p> <p>最終着陸時は、0.18G以内と安定している。</p>

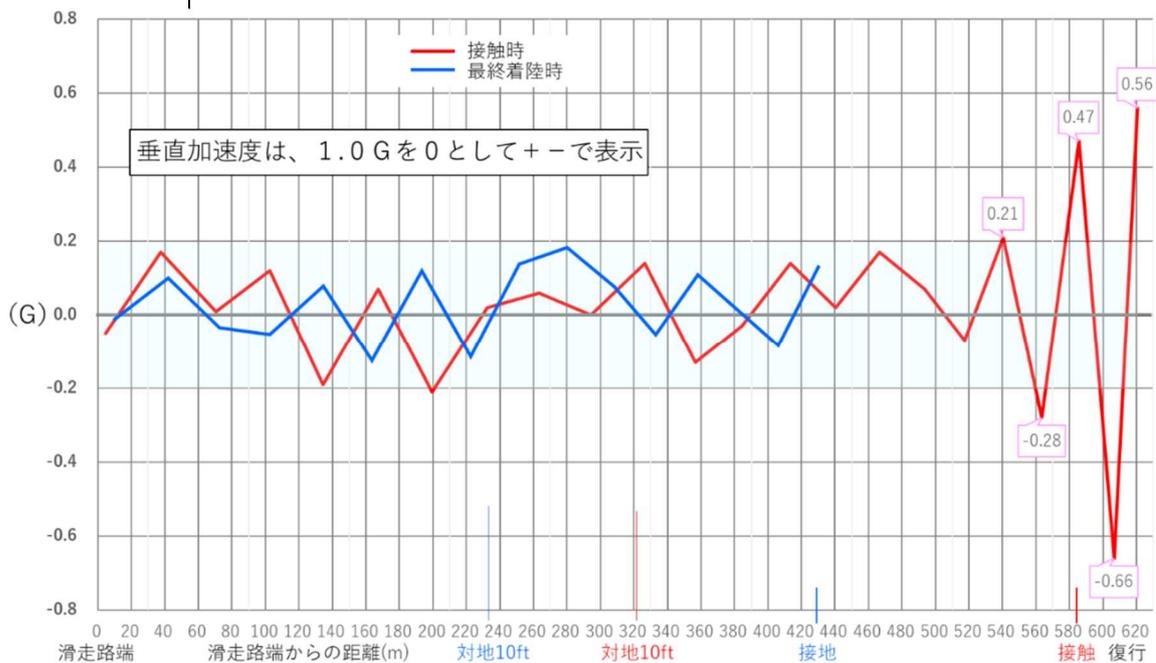
図7 垂直加速度 (G) の比較

図7から、着陸前の垂直加速度の変化に着目したところ、最終着陸時は±0.2G以内の変化で収まっているが、接触時は±0.2Gを超えて最大で0.47G、1秒間に最大0.75G変化していた。

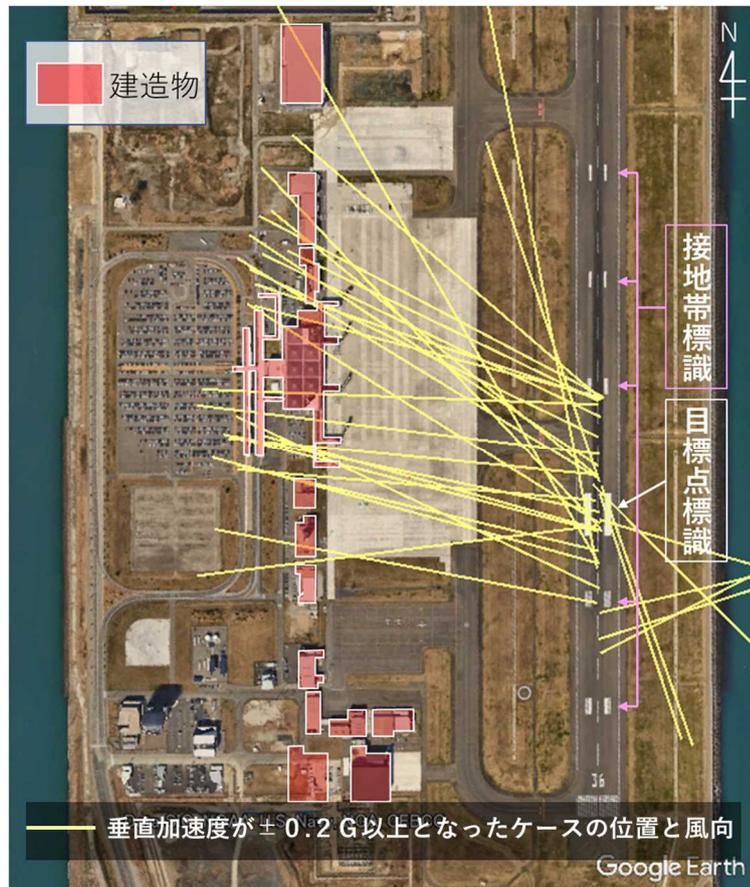
図8 着陸前に垂直加速度が±0.2G以上となったケースの位置及び風向

着陸前に垂直加速度が±0.2G以上変化した34件の位置及びそのときの風向を飛行場図に記入した（図8参照）。

② 図8から、滑走路36の接地帯で着陸前に垂直加速度が±0.2Gを超えて動揺したケースでは、西から北西の風が吹いていた場合が支配的であった。

当該方向には空港ターミナルや複数の格納庫が建っていることから、西から北西風の場合には、これら建造物の風下となる接地帯ではハンガーウェーブの影響を受けていた可能性が考えられる。また、同じ風向でも機体が動揺している位置にはばらつきが見られるが、これは、同空港での建造物が南北に広く存在しているため、ハンガーウェーブの影響を受ける範囲も南北に広がっているものと考えられる。

なお、接触時と最終着陸時は、接触位置と接地位置、及び風向が異なっており、接触時は最終着陸時に比べてハンガーウェーブの影響をより強く受けた可能性が考えられる。
