# 航空重大インシデント調査報告書

I 個人所属

PA28RT-201T型

滑走路からの逸脱（航空機が自ら地上走行できなくなった場合）

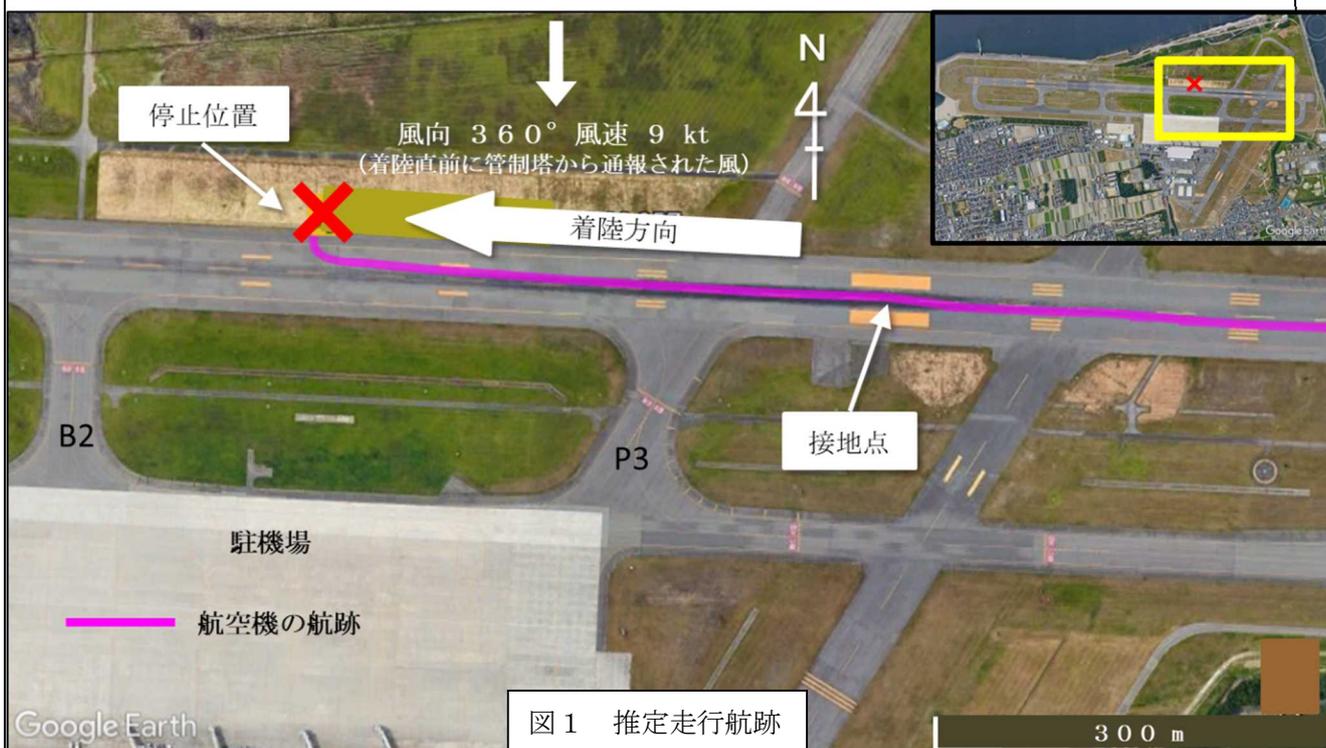
図1 推定走行航跡

着陸滑走開始当初は、同機に異常は認められなかった。機長は、ブレーキを使用せず、エンジン推力をアイドルにして機体を減速させながら、進行方向左側にあるP3誘導路への分岐部を通過した後にB2誘導路へ向かうため左ラダーを踏み込んだところ、当該ラダー操作に対する機体の反応が鈍いと感じた。この状況は、機長が、以前経験した地上走行時のパンクの状態と酷似していたため、機長は右タイヤがパンクしたと判断した。機長は、その状態で進行方向左側の誘導路まで走行を続けると右主脚ホイールを損傷させてしまう可能性が高いので、これを防ぎたいと考えたことに加え、滑走路を離脱すれば滑走路閉鎖を回避することができ定期便等の運航に支障を与えることはないと考え、進行方向右側（滑走路北側）にある草地へ離脱することを決心した。機長は、この決心を新潟飛行場管制所の航空管制官に通報し、滑走路上で航空機を速度を約5ktまで減速させてから右へ方向転換し、滑走路の長辺に対してほぼ直角になるように進んで滑走路を離脱した。同機は草地に進入した後、更に右へ転進し、滑走路中心線から41m北側付近で、機首を着陸方向のほぼ反方位である東北東に向けて停止した。同機は、停止した後、自ら走行することができない状態となったことから、機長はその場所で同機のエンジンを停止した。

これらのことから、同機が着陸してから停止するまでの間、機長の操舵による機体の走行方向の制御は可能であり、滑走路からの逸脱は、機長の意図的な操作で行われたものと推定される。

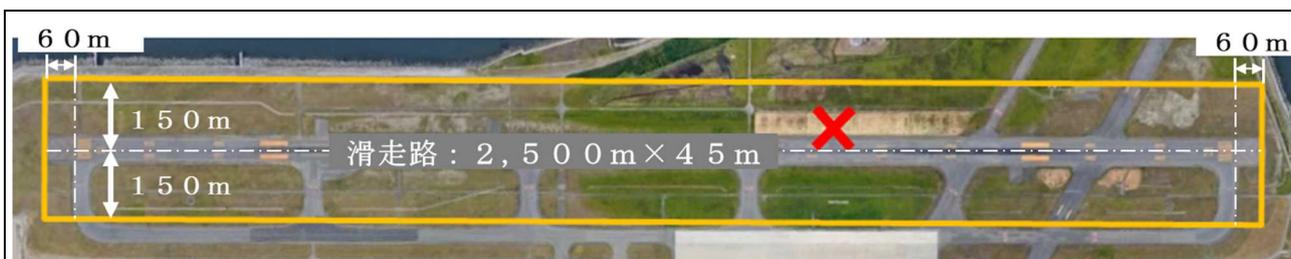
図2 新潟空港滑走路10/28の着陸帯 (Google Earth 航空写真に加筆)

同機が停止した位置（滑走路28の中心線から41m離れた場所）は、滑走路28に係る着陸帯\*1として定められた区域の内側であった（図2）。

また、航行不能航空機の停止位置が着陸帯にある場合は滑走路閉鎖とされており（「航行不能航空機がある場合における滑走路の運用指針」（平成26年3月28日国空安保第933号））、同機の移動が完了するまでの間、同滑走路を閉鎖しなければならない状態であった。

: 着陸帯 (2,620m×300m)
 X : 航空機停止位置 (滑走路中心線から41m)

しかしながら、同機が停止し、自走できなくなった場所は、同空港の滑走路28の着陸帯内であり、航行不能航空機の移動が完了するまでの間、滑走路を閉鎖しなければならない区域であった。機長の「滑走路を離脱すれば滑走路閉鎖を回避することができる」という認識は、着陸帯の範囲及び運用についての理解が不十分であったことによるものと推定される。
