航空重大インシデント調査報告書

滑走路からの逸脱

II 日本エアコンピューター株式会社所属
ATR式
42-500型
JA07JC
滑走路からの逸脱

所 属 日本エアコミューター株式会社
型 式 ATR式42-500型
登録記号 JA07JC
インシデント種類 滑走路からの逸脱
発生日時 令和2年1月8日 10時01分ごろ
発生場所 奄美空港

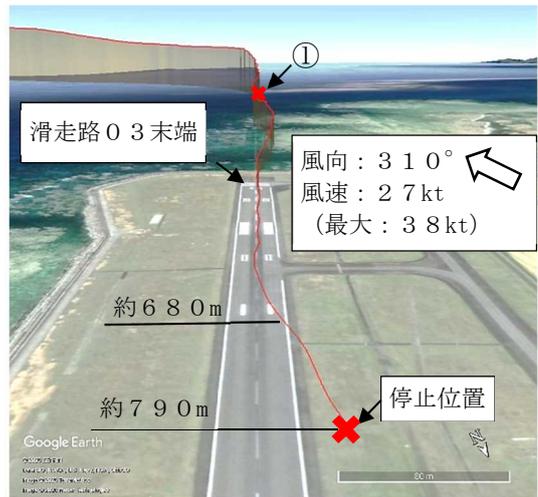
図2 推定航跡図(1)

副操縦士は、高度300ft付近において速度に対するデブレーション・コールを行うとともに、同機が最終進入経路に対して左に外れていくのを認識した(図2①、図3①及び図4①参照)。

同機は、高度250ft付近から右に経路を戻しながら飛行し、滑走路末端付近を対地高度約50ft、左へのバンク角約4°、機首方位約023°で、ほぼ最終進入経路上を飛行しながら通過した。

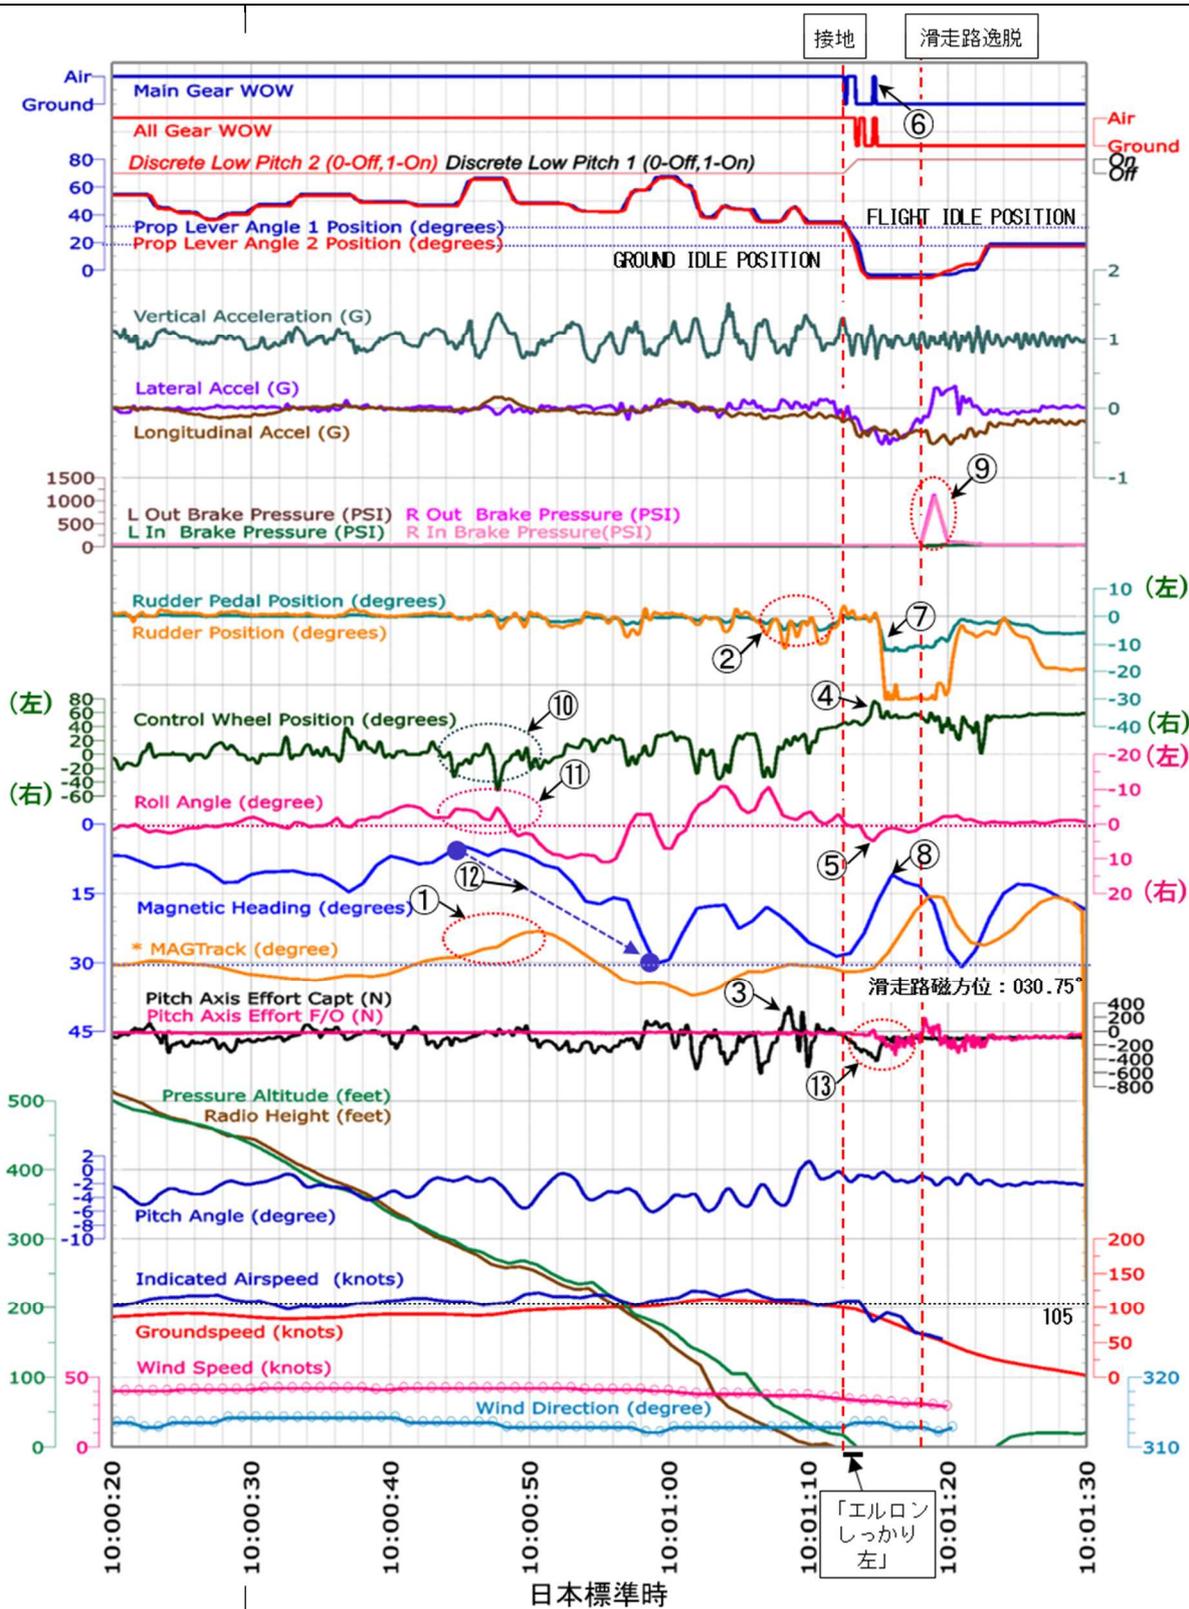
図4 FDRの記録

同機は、対地高度約30ft付近から右ラダーペダルが踏み込まれ(図4②参照)、対地高度約20ftからエレベーターが機首上げ方向に操作された(図4③参照)。同機は、エンジン推力がフライトアイドルの状態、滑走路03末端から約400mのほぼ滑走路中心線上に、ラダーペダルがほぼ中立位置、左へのバンク角約2.6°及び機首方位約029°で左主輪から接地した。その約1秒後に全ての脚のWeight on wheels*2 (WOW)が地上モードになった。

しかしながら、接地前からDe-Crab操作のための右ラダーペダルの操作量が減少し、左主輪から接地した時にはラダーペダルがほぼ中立位置であったことから、同機は風見効果によって機首方位が左に変化したと考えられる。また、操縦輪は、接地後も風上(左)側に操作されていたが、接地の約2秒後に右への傾きが最大約5°となり、接地の6秒後まで右に傾いた姿勢が継続していたことから、横風に対する操縦輪の操作量が十分でなく、風見効果に左への偏揺れが加わり、接地から約4秒で機首方位が約18°風上側に変化して011°になったと考えられる。

機長及び副操縦士は、機長が「YOU HAVE CONTROL」とコールしたと記憶していたが、CVRには記録されていなかった。一方、「エルロンしっかり左」という機長の声が、接地とほぼ同時にCVRに記録されており、機長は「YOU HAVE CONTROL」の代わりに、操縦輪及び操縦桿の操作を移管する意図を込めて「エルロンしっかり左」とコールした可能性が考えられる。しかしながら、CVRに副操縦士の応答が記録されていないことから、機長の意図は副操縦士に直ちに明確には理解されなかった可能性が考えられる。また、機長は「エルロンしっかり左」と発声した後も操縦桿に機首下げ方向への入力を接地の約3秒後まで継続し、機長の操縦桿への入力がなくなったころから副操縦士が操縦桿に機首下げ方向への入力を加えたと考えられる(図4⑬参照)。

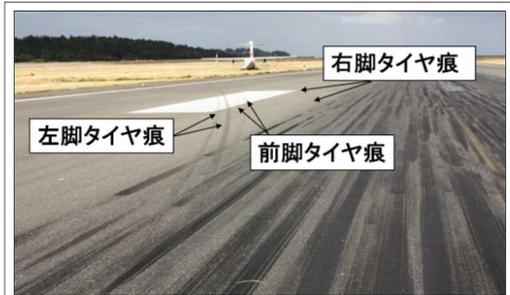
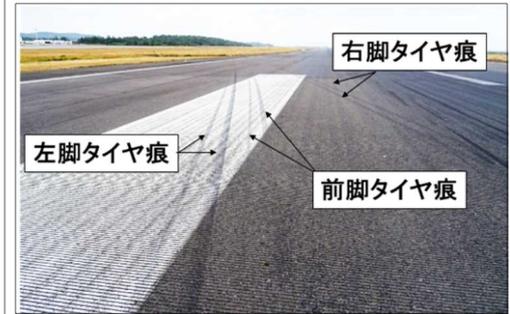
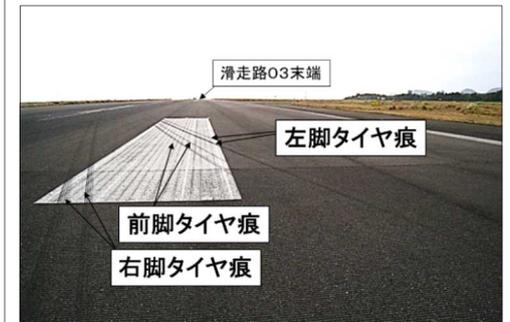
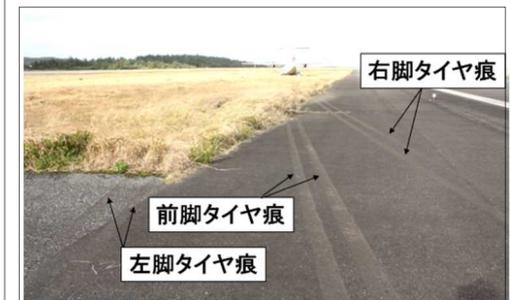
図5 タイヤ痕

- (1) 重大インシデント現場の状況
 奄美空港は、奄美大島北東部の海岸沿いに位置しており、空港の西から北西方向は丘陵地帯となっている。滑走路は、磁方位030.75° / 210.75°、長さ2,000m及び幅45mの1本で、滑走路縁標識の外側7.5mまでアスファルトコンクリート舗装が施されている。
 現地調査時、滑走路路上に残されていたタイヤ痕から、同機は滑走路03末端から約680mの地点で滑走路縁標識を越えた後、草地に進入し、滑走路03末端から約790mの地点で停止していた。
- (2) 航空機の作動点検
 現地調査において、制動装置、ラダー及び前輪ステアリングの作動点検を実施したところ、いずれも不具合は確認されなかった。
- (3) 奄美空港の気象特性
 福岡管区気象台福岡航空地方気象台奄美航空気象観測所によれば、冬季（12月～2月）、冬型の気圧配置（西高東低）のときには、北北西の風向が顕著になる。また、西から北北西の風が、風速15kt以上になった場合、突風が出現することが多い。
- (4) 同機の離着陸時の最大横風値
 同社のAOMには、乾いた滑走路に離着陸する場合の最大横風値は30ktで、着陸決定後の一時的な超過は許容すると記載されている。

機長は、操縦桿に対する機首下げ方向への入力をやめた後、前輪ステアリングによる進行方向の制御を試みたと考えられる。しかしながら、同機の姿勢が右に傾いていたこと及び図5のタイヤ痕から、前輪の接地面が小さくなり、ステアリングの効果を得るための十分な荷重が前輪にかかっておらず、前輪ステアリングは機長が所望する効果を発揮しなかった可能性が考えられる。
