航空重大インシデント調査報告書

クリステン・インダストリー式

JA4083

着陸時において翼端が地表面に接触した事態

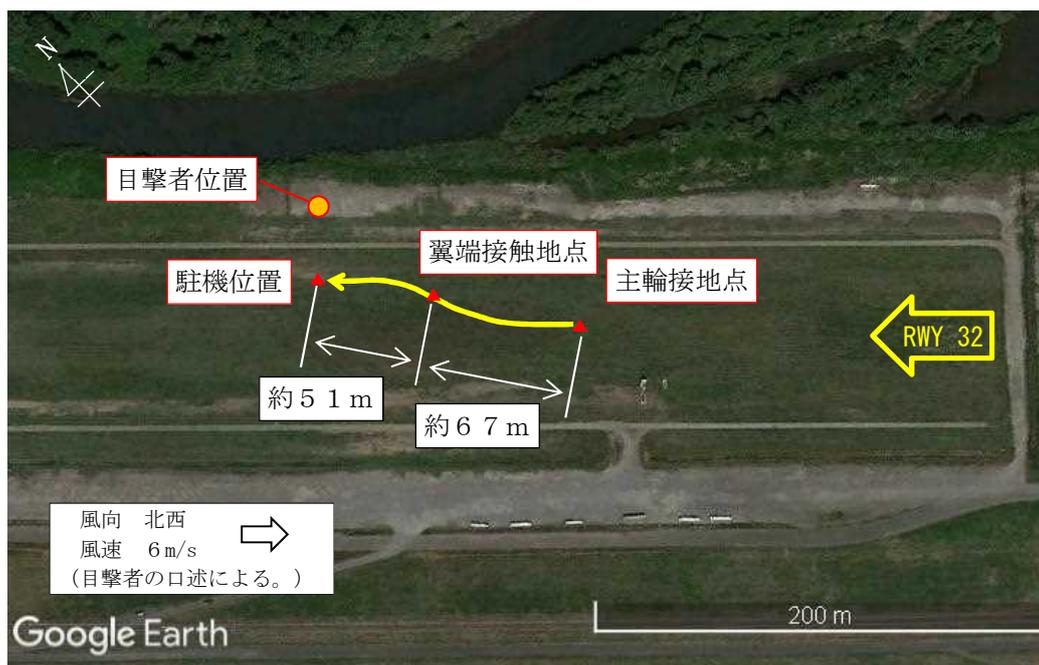
図1 推定滑走経路

同機は、滑空機をえい航して妻沼滑空場を離陸し、上空で滑空機を切り離したあと、同滑空場に着陸した。同機の着陸は、フラップ30°を使用し、エンジン出力はアイドル、速度約50MPHで主輪から接地し、減速に伴って尾輪が接地した。着陸滑走中に、機長は駐機位置に向かうために同機の針路を右に向けて、アイドル出力のまま、ブレーキは使用せず、惰力で滑走を続けた。同機は、駐機位置に向けて滑走中に、タクシー速度近くまで速度が低下したとき、突然右翼が浮き上がって機体が左に傾いた後、直ちに水平姿勢に戻った。このとき、同機はフラップを下げた着陸形態で、機長は風がほぼ正対風と認識していたことから、エルロンは中立位置で保持していた。機長は、機体が傾いた際に翼端が地表面に接触したという認識がなかったことから、そのまま走行を続けて駐機位置で同機を停止した。機長は、駐機後に目撃者から、左翼端が地表面に接触したことを告げられた。
