航空重大インシデント調査報告書

ロビンソン式

R44II型（回転翼航空機）

誘導路からの離陸

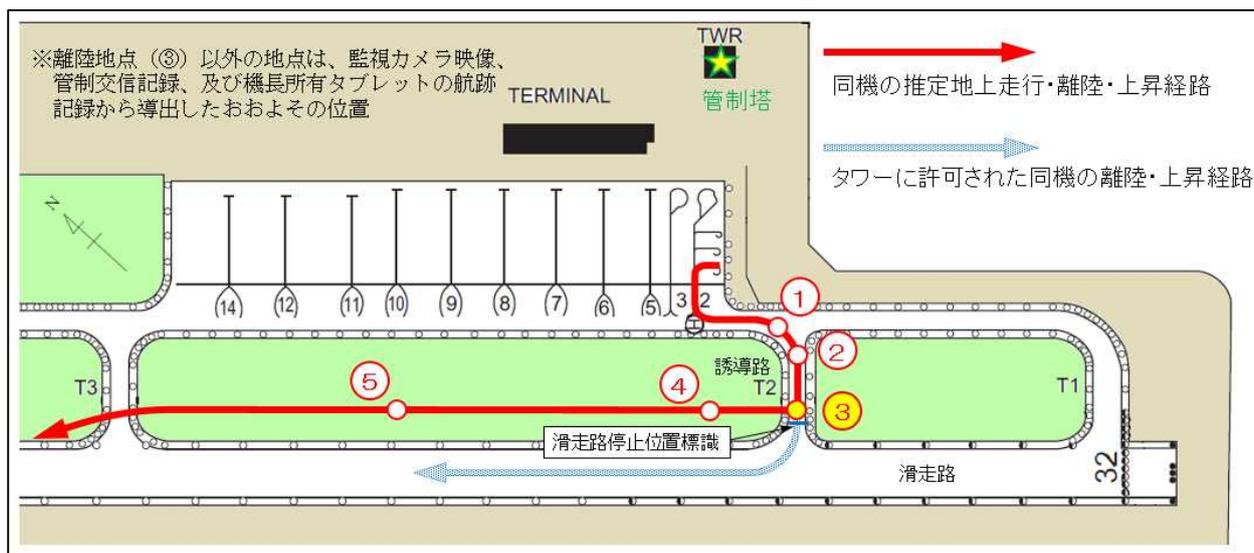
図1 同機の動き（長崎空港出発時）

地上走行を開始した同機は、誘導路T2に向かいながら同管制所の飛行場管制席（以下「タワー」という。）を呼び出し（図1の①の位置）、09時13分に「RUNWAY32 AT T2, CLEARED FOR TAKE-OFF.（滑走路32のT2インターセクションからの離陸を許可します。）」と離陸を許可された（図1の②の位置）。機長はそのとおりに復唱したが、誘導路T2からの離陸を許可されたと理解し、09時14分ごろ同機は誘導路T2から滑走路32方向と平行に離陸した（図1の③の位置）。

タワーは、同機に離陸許可を発出した後、同機が誘導路T2上で北西方向に右旋回しているのを視認し（図1の③の位置）、通常と異なる動きなので何かのトラブルが起きたのかと思ったが、そのまま離陸してしまうとは思わなかった。同機が誘導路T2から離陸したことを視認したタワーは、同機の想定外の動きに戸惑ったが、滑走路からの離陸許可であることを認識させるため、同機に対し滑走路32からの離陸許可を再度発出した（図1の④の位置）。機長は再度そのとおりに復唱したが、タワーが再度離陸許可を発出した意図がわからなかったことから、滑走路32方向と平行に前進しながら上昇を続けた。タワーが更に日本語で同機に滑走路から離陸するよう指示したところ（図1の⑤の位置）、機長は離陸場所を間違ったことを注意されたと理解し、同機は離陸した誘導路T2から800mほど進んだ地点で左旋回を開始して滑走路32上空へ移動し、飛行を続けた。

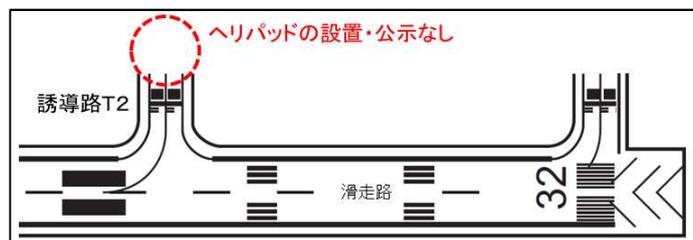
図2 長崎空港の誘導路T2

飛行場においては、離着陸は滑走路で行うことが原則であるが、長崎飛行場管制所が定めた管制業務運用要領では、長崎空港における有視界飛行方式によるヘリコプターの離着陸場は滑走路又はヘリパッドと規定されている。長崎空港のヘリパッドは、平行誘導路上に2箇所設置及び公示されているが、誘導路T2上には設置及び公示されていない。

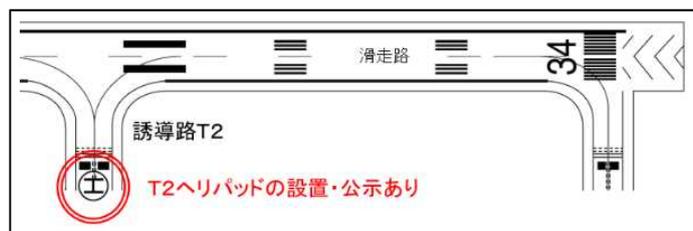
図3 鹿児島空港の誘導路T2

一方、鹿児島空港においては、誘導路T2上にもヘリパッドが設置及び公示されており、ヘリコプターの駐機場にも近く、離着陸に利用されている。
