航空重大インシデント調査報告書

1. 所	属	公益財団法人日本学生航空連盟
	型	ダイヤモンド・エアクラフト式HK36TTCスーパーディモナ型 (曳航機) (動力滑空機)
	登録記号	JA01KY
2. 所	属	公益財団法人日本学生航空連盟
	型	アレキサンダー・シュライハー式ASK21型 (被曳航機) (滑空機)
	登録記号	JA2471
	インシデント種類	物件 (曳航索) が意図せず落下した事態
	発生日時	令和元年9月16日12時03分ごろ
	発生場所	小松飛行場付近上空、高度約150m

令和4年6月10日
運輸安全委員会 (航空部会) 議決

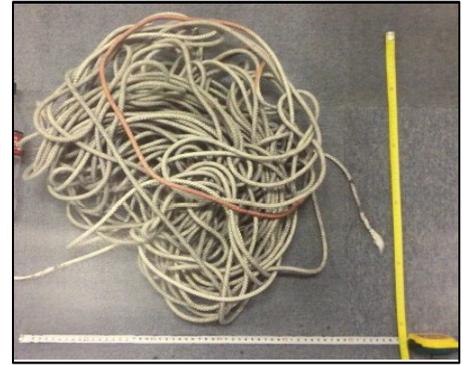
図2 落下した曳航索

の被害はなかった。落下した曳航索の長さは、約6.1m、重さは、約1.7kgであった。

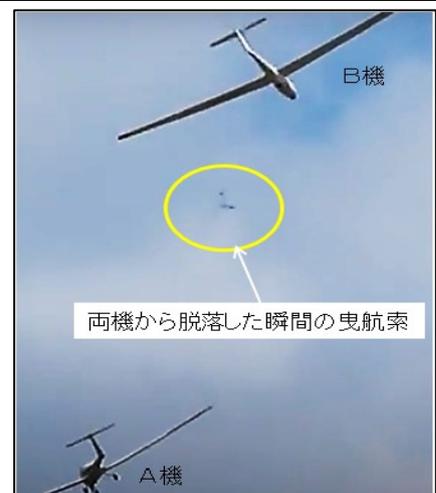
図5 曳航索脱落時の映像

- (1) 曳航索脱落時の状況
 地上の目撃者が撮影した動画には、2回目の展示飛行後の左旋回中、曳航索が脱落した時点の様子が記録されていた。これによれば、A機側とB機側からほぼ同時に脱落した曳航索が、一気に収縮して真ん中に集まり、束のようになって落下していた。
- (2) 曳航索の状態
 落下した曳航索は、同飛行場滑走路24進入端の南310m付近の東側誘導路ショルダー横の草地で発見されたが、客席エリアからは離れていたため、地上へ

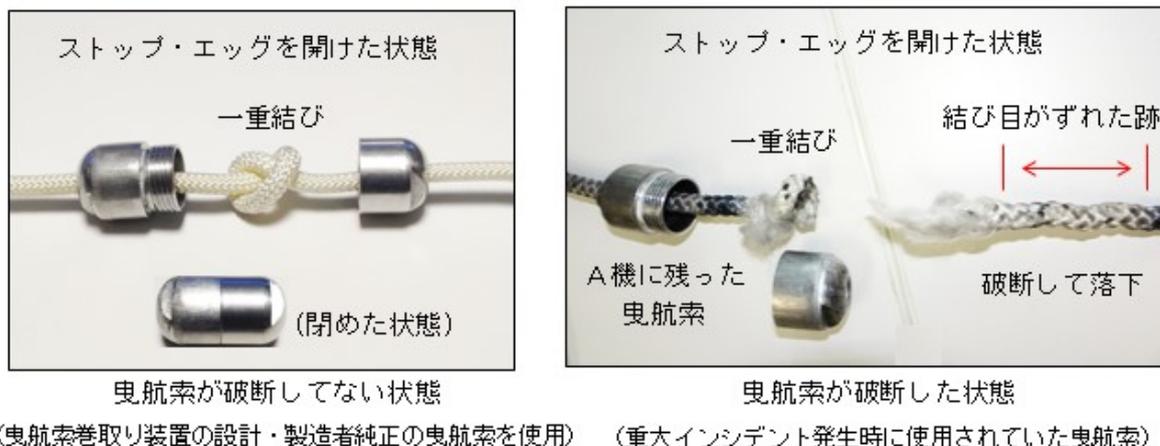
図6 曳航索の破断状況（A機）

A機側に残っていた曳航索（約5.5m）は、ストップ・エッグの中の結び目がちぎれるように破断していた。（図6 参照）

3.1 気象の関与	なし
3.2 操縦者の関与	なし
3.3 機材の関与	あり
3.4 判明した事項の解析	<p>(1) 曳航索脱落時の状況 A機及びB機は曳航飛行中に何度か蛇行飛行や旋回を行っていた。曳航索脱落時の映像及び回収された曳航索の端部の状況から、3回目の展示飛行を行うためにA機が左旋回した際に、曳航索に過大な張力が働き、A機側ストップ・エッグ内の結び目部分で破断したものと推定される。さらに、ほぼ同時にB機側エンドピース内で、結び目が解けたことにより、曳航索は、高度約500ftを飛行中に落下したものと推定される。</p> <p>(2) A機側ストップ・エッグ内の結び目部分での破断 曳航索の引張強度試験によれば、ロープAは、曳航索に結び目を作ったことで強度が低下しても、ブレーキング・ピースの強度(400daN)以上の十分な強度があることが判明した。一方、ロープBは、曳航索に結び目を作るとブレーキング・ピースの強度未滿に低下することが判明した。</p> <p>この曳航索は、同連盟に納入する際に、実際の運用形態である結び目を</p>

作った上での強度試験ではなく、結び目を作らない直線強度試験のみの評価に基づき使用されていた。このためストップ・エッグ内の結び目によって強度不足となり、ブレーキング・ピースが働く強度以下で破断したものと考えられる。同連盟は、飛行規程に合致した強度を有する曳航索（曳航索巻取り装置の設計・製造者純正のポリエステル製曳航索又は同等の）を使用する必要があった。F A A発行「グライダー・フライング・ハンドブック」の6-6頁において、「曳航索に結び目があると強度は最大50%低下する」と記述されているとおり、曳航索は、飛行規程に従った装着方法により曳航索に結び目を作った状態で、ブレーキング・ピースが働く強度に十分な余裕をもたせたものを使用することが重要である。

③ A機に使用する曳航索は、追加飛行規程 No.9 の曳航索の要件を満たす曳航索巻取り装置の設計・製造者純正のものとする。

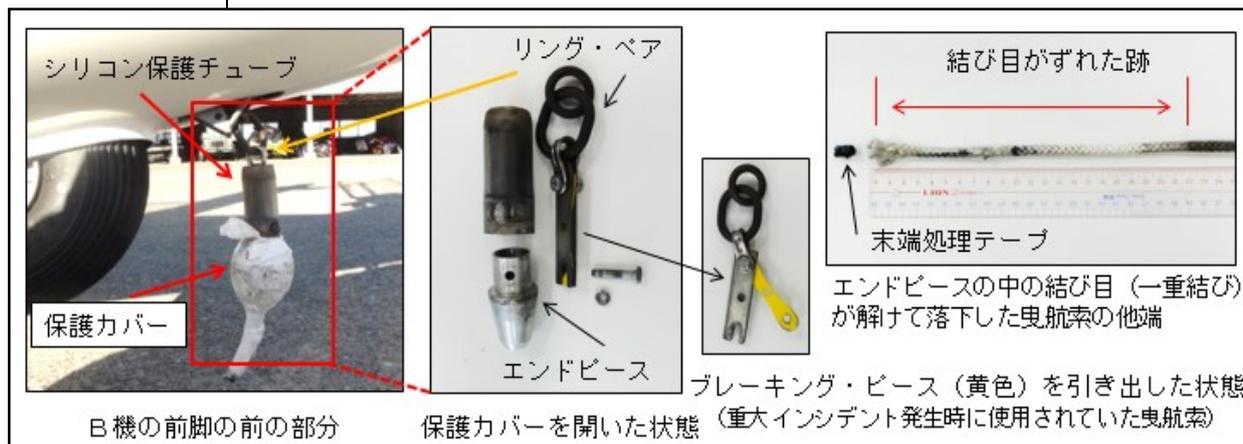
図7 エンドピースと結び目が解けた曳航索の状況（B機側）

一方、B機に取り付けられていたエンドピース^{*2}からは曳航索が外れてなくなっており、末端処理テープだけが保護カバーの中で発見された。エンドピースに装着されていたブレーキング・ピース^{*3}は切れていなかった。また、落下したA機側曳航索の一端は、ちぎれるように破断（図6の右図 参照）し、B機側は結び目が解けていた（図7 参照）。

B機に取り付けられたエンドピース内で曳航索の結び目は、本事案が発生した飛行までの曳航索の使用中に、繰り返しの引っ張り荷重を受けて徐々に索の末端方向に移動していたものと推定される。そして、A機側のストップ・エッグ内で曳航索が大きな張力の負荷の下で破断したことにより、B機側に残った索が張力から解放されて急激に不規則な動きをしたためエンドピース内で結び目が解けたものと考えられる。

DAI-WI No. 28によれば、曳航索の結び目は8の字結びで作ることになっていたが、同連盟はDAI-WI No. 27及びNo. 28を入手しておらず、これらの内容を把握していなかった。また、結び目部分の移動試験の結果から、8の字結びに比べて一重結びの場合、結び目が移動しやすいことが確認された。このことから、本重大インシデント機で使用されていた曳航索について、B機側のエンドピースに通された曳航索の端に作られた結び目は、8の字結びではなく、一重結びであった可能性が考えられる。

また、曳航索にエンドピースを装着する際には、DAI-WI No. 28に従って確実に8の字結びで結び目を作った上で、結び目をエンドピース内に収める必要がある。

④ ストップ・エッグ及びエンドピース内の結び目は、DAI-WI No28/3 に従って適切に結び目を作る。

⑤ エンドピース内の結び目は、結んだ残りを長くし移動があれば目視で確認できるようにする。

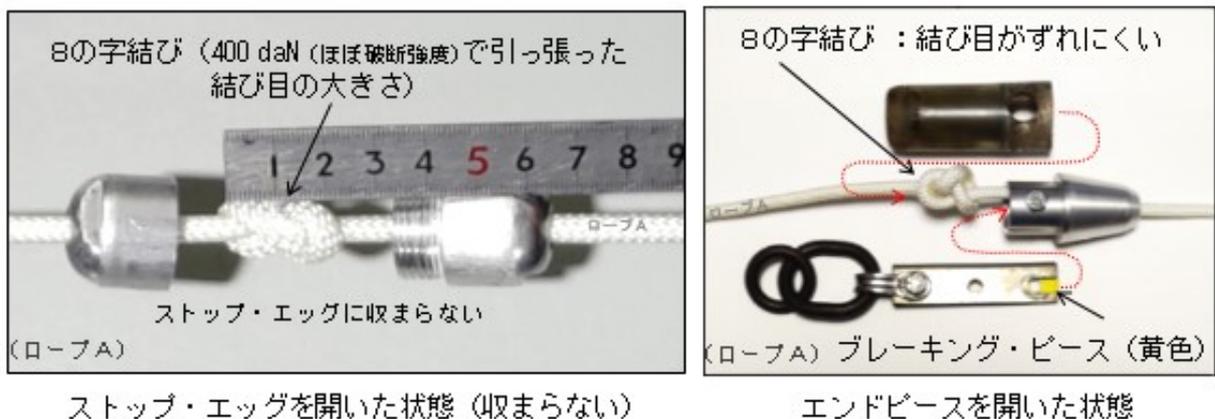
図9 DAI-WI No. 28 に基づく曳航索の処置(ロープA)

本調査において、曳航索巻取り装置の設計・製造者純正の曳航索 (以下「ロープA」という。) に8の字結びによる結び目を作り、ストップ・エッグ及びエンドピースの中に結び目が入るかどうか調べたところ、ストップ・エッグの中に8の字結びで結び目を収めることは難しいことが確認された。一重結びであればストップ・エッグの中に収めることは可能である。なお、エンドピースの中に8の字結びによる結び目を収めることは可能である。

曳航索にストップ・エッグを装着する際には、DAI-WI No. 28に従って、適切にこれを行う必要がある。しかし、今回の調査において、ロープAの8の字結びによる結び目の大きさではストップ・エッグの中に入れることは難しいことが判明した。これについて、A機の設計・製造者に問い合わせたところ、ストップ・エッグの結び目は一重結びにするようにDAI-WI No. 28が改正された。

また、設計・製造者は、DAI-WI No.28 を改正し、ストップ・エッグの結び目は一重結びにするという規定に変更した。
