II 川崎重工業株式会社所属
P-1 固定翼哨戒機
7033
滑走路からの逸脱

航空重大インシデント調査報告書

所 属 川崎重工業株式会社
型 式 P-1 固定翼哨戒機
製 造 番 号 7033
インシデント種類 滑走路からの逸脱
発 生 日 時 令和3年9月7日 16時00分ごろ
発 生 場 所 岐阜飛行場

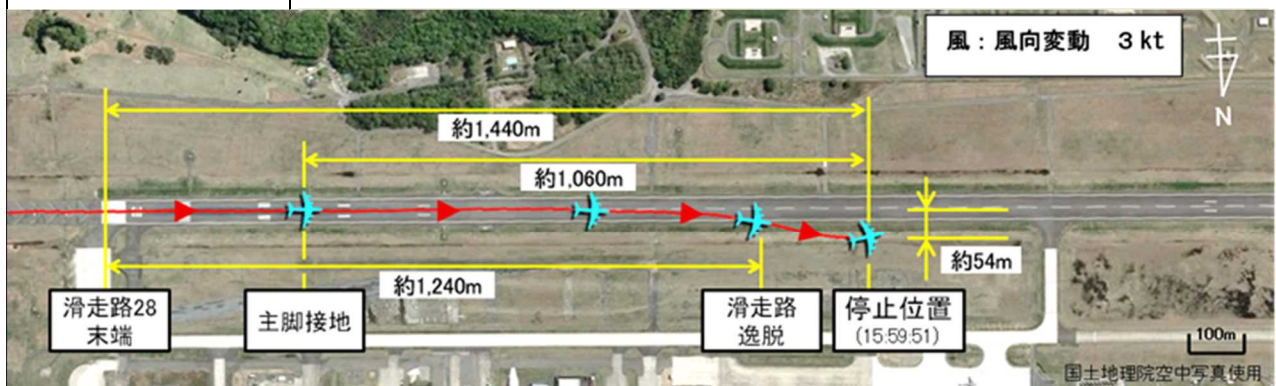
図2 推定滑走経路図

2.7 その他必要な事項	<p>(1) 重大インシデント現場の状況 岐阜飛行場は、磁方位101°/281°、長さ2,700m、幅45mの滑走路を有している。 現地調査時の同機のタイヤ痕から、同機は滑走路28末端から約1,240mの地点で滑走路縁標識を越えて滑走路右側（北側）の草地に進入し、滑走路28末端から約1,440mの地点で、全ての脚が草地に沈み込み、前傾した状態で機首を256°に向けて停止していた。</p> <p>(2) 損壊の状況 前脚格納部扉取付け部の一部が破断していた。また、胴体及び主翼に多数の擦過痕及び凹みが確認された。さらに、No.2及びNo.3エンジンのファンブレードの一部に変形が確認された。</p>

同機は、ステアリング角度が右方向へ継続的に変化していたことに加えて、対地速度の減少に伴うラダーの空力的効果が低減したことにより、進行方向を制御できなかったため、滑走路を右側（北側）に逸脱して（付図 ⑩ 参照）草地で停止し、自力走行ができなくなったものと推定される。

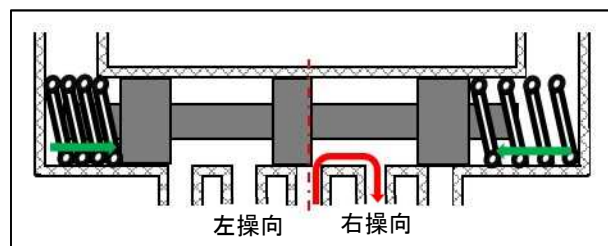
図5 同機のスプールの中立位置

一方、SCUの電気信号がない状態で、作動油が右操向側に流れることが確認されたことから、

スプールの中立位置が、右操向側に作動油が流れる位置となっていたものと推定される（図5 参照）。

以上のことから、スプールの中立位置が右操向側に作動油が流れる位置になっていた状態で、異物がSCVのスリーブとスプールの間に噛み込み、右操向側に作動油が流れる開度を残した位置でスプールの拘束したため、操縦士の操作とは関係なく、ステアリング角度が右方向へ継続的に変化したと考えられる。

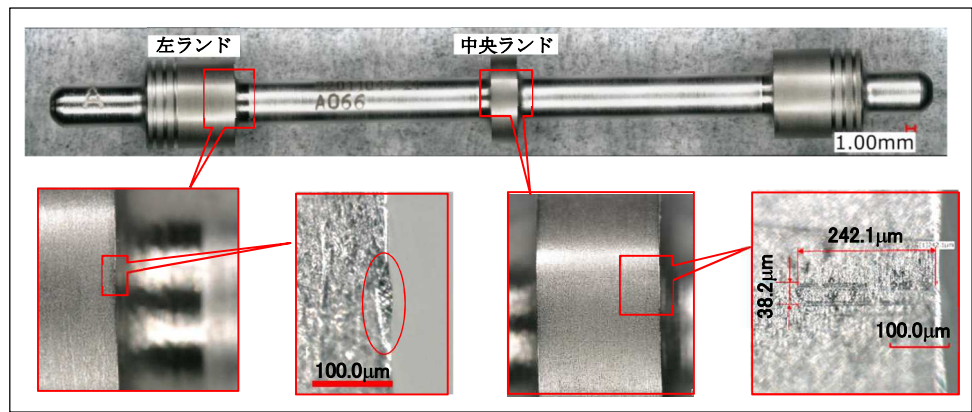
図6 スプールの傷の例

さらに、スプールの左及び中央ランド部右側の傷の一部（図6 参照）は、その形状からスプールが右側（左操向側）に動いたときにスリーブとスプールの間に異物が噛み込んだことにより生じた可能性が考えられる。

本重大インシデント発生後のステアリング・システムの詳細調査において確認されたスプールの傷が非常に小さいことから、その傷の原因となった異物について、材質を特定することはできなかった。

一方、混入していた異物にステアリング・システムに使用されていない材質が確認されたことから、SCVとS-ACTの接合作業などの機体組立工程時に異物が混入した可能性が高いと考えられる。

同機が進行方向を制御できなかったことについては、SCV内の作動油に混入していた異物が、スリーブとスプールの間に噛み込み、右操向側に作動油が流れる開度を残した位置でスプールを拘束したことによるものと考えられる。

- ① 部品製造者に対して、作業現場における各部品の洗浄作業を作業指示書に明記するよう要請した。
- ② 作業担当者に対して、機体製造時及び機体定期修理における関連作業実施時に異物混入対策を徹底するよう教育を実施した。

製造工程時のステアリング・システムの機能試験時において、異物の捕捉をより確実なものとするため、SCVのリターン・ポートに取り付けられているフィルターを外した状態でのステアリング操作回数を増やした。

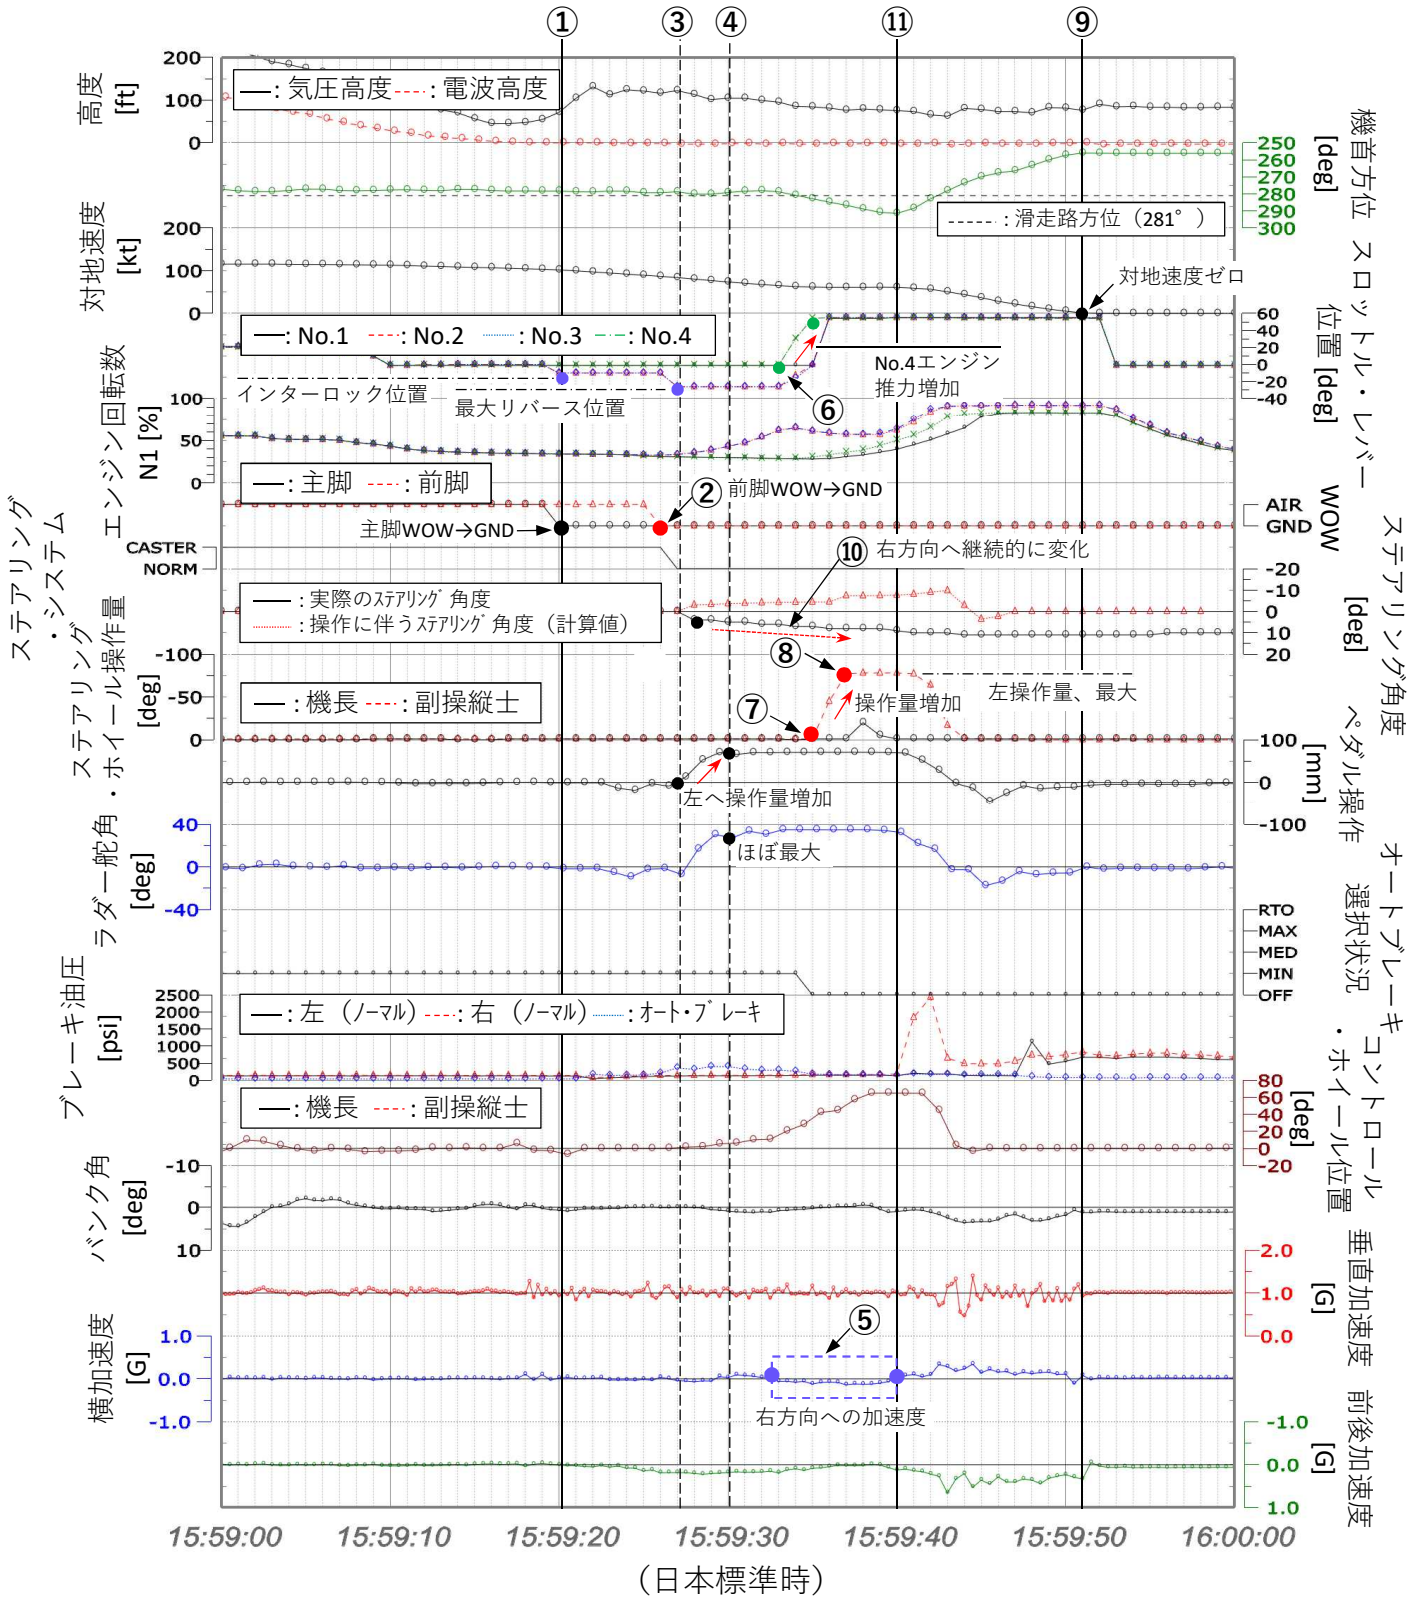
付図 フライト・レコーダー及びOMCの記録

3.1 気象の関与	なし
3.2 操縦者の関与	なし
3.3 機材の関与	あり
3.4 判明した事項の解析	<p>(1) 滑走路からの逸脱</p> <p>フライト・レコーダーの飛行記録から、同機は、滑走路28の目標点標識内に接地したと考えられる。</p> <p>機長は、着陸滑走中、同機の右方向への偏向を察知して左ラダー・ペダルを操作し、最終的に左ラダー・ペダルを最大まで踏み込むことによって、同機の進行方向の制御を試みたと推定される。しかしながら、機長のラダー・ペダル操作に反して、ステアリング角度は、右方向へ継続的に変化していた（付図 ⑩参照）。</p> <p>機長は、No. 4エンジンの推力を増加させ、非対称推力によって同機の偏向を止めようと試みたが、アイドル状態になっていたNo. 4エンジンは、滑走路内で同機の偏向を止めるだけの推力を発生するまでには至らなかったと考えられる。</p> <p>なお、No. 4エンジンのスロットル・レバーを前進させることによって、オート・ブレーキが解除されたが、左ラダー・ペダルを最大に踏み込んだ状態で非対称推力によって偏向を止めようと試みていた機長は、ブレーキ・ペダルを踏み込むことが困難であった可能性が考えられる。</p> <p>副操縦士は、ステアリング・ホイール及びラダー・ペダルを左に操作したが、同機のステアリング角度が右方向へ継続的に変化していたことから、ステアリング角度を左方向へ変えることはできなかったと推定される。</p>

OMCの記録によれば、同機のステアリング角度は、ステアリング・システムが作動を開始した後、右方向へ継続的に変化していた（付図 実際のステアリング角度参照）。

以上のことから、同機のステアリング角度は、操縦士の左方向へのステアリング操作にも関わらず、継続的に右に変化していたものと推定される。
