航空重大インシデント調査報告書

I 岡山航空株式会社所属
ホンダ・エアクラフト式HA-420型
JA01HJ
滑走路からの逸脱

令和5年1月19日

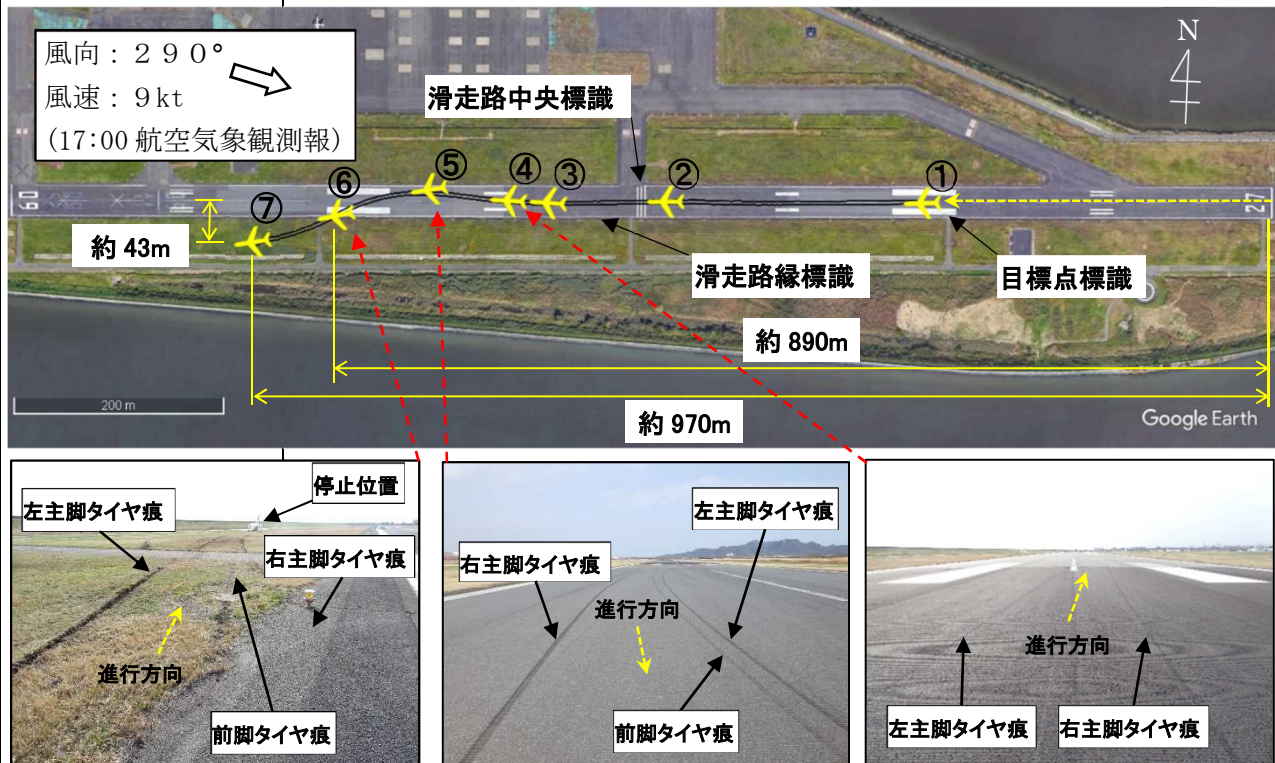
図2 推定滑走経路図及びタイヤ痕

訓練生は、接地後（図2①参照）、同機の進行方向がやや左にずれたため、ラダー・ペダルを操作しながら滑走路中心線に沿って同機の方向維持に努めた。

訓練生は、いつものように滑走路中央標識付近で減速のためブレーキ・ペダルを踏み始めるとともに（図2②参照）、同機の滑走路中心線からの左へのずれをステアリング又はブレーキで修正したところ、同機の機首の右への変化が大きくなったため（図2③参照）、左ラダー・ペダルを踏み左側への修正を試みた（図2④参照）。

機長は、機首の左偏向が急激だったため、そのままでは滑走路左側（南側）へ逸脱するのではと感じ、右ラダー・ペダルを踏んだ（図2⑤参照）。機長は、同機の前脚及び主脚に荷重が十分にかかっていなかった可能性を感じていた。

機長及び訓練生は、右ラダー・ペダルを踏んで右への修正を試みたが、同機は滑走路縁標識を越えて草地に進入した（図2⑥、⑦参照）。

<p>2.7 その他必要な事項</p>	<p>(1) 重大インシデント現場の状況</p> <p>岡山県岡南飛行場は、磁方位093° / 273°、長さ1,200m及び幅30mの滑走路を有している。</p> <p>同機のタイヤ痕から、同機は、滑走路27進入端から約890mの地点で滑走路縁標識を越えて草地に進入していた。また、同約970mの地点で、機首を243°に向けて停止していた。なお、滑走路中央標識付近を過ぎて進路が右側に偏向した辺りから、前脚のタイヤ痕に左主脚のタイヤ痕が近づくように残っており、また、左側の滑走路縁標識を越え滑走路を逸脱する直前では、前脚のタイヤ痕に右主脚のタイヤ痕が近づくように残っていた（図2参照）。</p> <p>(2) 関連システムの作動点検</p> <p>同機のブレーキ、ラダー、前脚ステアリング及びスピードブレーキの作動点検を実施したところ、いずれも不具合は確認されなかった。また、同機に装備されていたステアリングコンピューターの記録データを確認したが、ステアリング・システムの不具合は記録されていなかった。</p> <p>(3) 前脚ステアリング</p> <p>同機の前脚ステアリングは、両操縦席の足元に装備されたラダー・ペダルの操作により油圧で作動する。</p> <p>前脚のステアリングは、前脚のWOWが地上モードに変わった後、約2秒間、ラダー・ペダルの操作に応答しない状態となる。また、前脚のステアリング作動角度は、機体の対地速度に応じて最大作動角度が変化する。</p> <p>(4) 接地後の操作</p> <p>同機の AIRPLANE FLIGHT MANUAL SECTION 4 NORMAL PROCEDURE LANDING には、接地後の操作について以下の記述がある。</p> <p>(抜粋)</p> <p><i>Establish directional control using rudder and then apply brakes symmetrically during the initial part of the landing rollout.</i></p> <p>(仮訳)</p> <p>着陸滑走の初期段階では、ラダーを使用して方向を維持してからブレーキを均等に使用する。</p> <p>(5) 訓練</p> <p>本重大インシデント発生時の訓練は、同社のQMに定める、型式ごとに必要となる機長資格取得のための訓練であった。訓練生は本重大インシデントが発生した飛行の前までに、QMに定める実機訓練時間7.5時間のうち6時間を実施していた。この6時間の訓練飛行は、本重大インシデント発生時に同乗した機長とは別の教官（以下「教官A」という。）が担当していた。教官Aは、着陸滑走中の訓練生の方向維持が不安定になる傾向があることを指摘していた。</p> <p>本重大インシデント時の訓練は、教官Aに代わって、機長が当日の訓練を担当し、訓練生の技量を確認してから訓練継続の可否を判断するものであった。</p> <p>(6) フライトレコーダー</p> <p>同機には、飛行記録装置及び操縦室用音声記録装置の機能を持つ米国 UNIVERSAL AVIONICS 社製の一体型フライトレコーダー</p>

3.1 気象の関与	なし
3.2 操縦者の関与	あり
3.3 機材の関与	なし
3.4 判明した事項の解析	<p>(1) 同機のシステム</p> <p>機長及び訓練生が同機のシステム等に異常を知らせる警報等を認知していなかったこと及びフライトレコーダーには同機のシステムに関する警報が記録されていなかったことから、同機の各システムは正常に作動していたものと推定される。</p> <p>(2) 同機の進入及び接地</p> <p>フライトレコーダーの飛行記録及び接地時のタイヤ痕から、同機は、滑走路27の目標点標識のほぼ中央に接地して進行方向が偏向するまでは安定した飛行を行っていたものと推定される。</p> <p>(3) 滑走路からの逸脱</p> <p>フライトレコーダーの飛行記録から、同機の両主脚のWOWが地上モードとなった約2秒後、同機の機首方位は右に3°変化し、ロール角は左に3.5°となった(図3①参照)。この時、ピッチ角が0°以下となつて約2秒経過していたことから、前脚のステアリングは作動する状態になっていた可能性が考えられる。以上のことから、前脚のステアリングがラダー・ペダルの操作に応答する状態になったとき、着陸後の進行方向を修正するためのラダー操作又は片側のブレーキ操作が行われた結果として、ラダー・ペダルが中立よりも右に偏っていた可能性が考えられる。</p> <p>同機の接地の約5秒後から機首方位の変化が顕著になっている(図3②参照)。この変化は、訓練生が滑走路中央標識付近で減速のためブレーキ・ペダルを踏み始めるとともに、同機の滑走路中心線から左へのずれを修正するための操作及びそれに引き続く進行方向の修正操作によるものと推定される。機首方位が左に変化し始めたことについては、訓練生が右に偏っていたラダー・ペダルを急激に左のラダー・ペダルに踏み替えたことによるものか又は左右のブレーキ・ペダルを均等に踏まなかったことにより生じた可能性が考えられる。また、その後の機首方位が変化するたびに行われた修正操作により、機首方位の変化が最大で毎秒約15°まで大きくなったと考えられる。さらに、機首方位の大きな変化に伴って同機に機体の傾き(図3③参照)及び横方向の加速度(図3④参照)が発生し、17時25分42秒ごろ左主脚のWOWが空中モードになったことが記録されていた(図3⑤参照)。また、前脚のタイヤ痕に左又は右主脚のタイヤ痕が近づくように残っていたことから、同機のタイヤが横滑り状態になり、ステ</p>

<p>アリング制御能力及び主脚のブレーキ制動能力は小さくなっていったものと考えられる。</p> <p>以上のことから、同機は、着陸滑走中にタイヤが横滑り状態となって進行方向を制御できなくなったため、滑走路から逸脱して草地に停止し、自力走行できなくなったものと考えられる。タイヤが横滑り状態となって進行方向を制御できなくなったことについては、進行方向の過大な修正操作により、機体の傾き及び大きな横方向の加速度が発生してタイヤが横滑り状態となり、ステアリング制御能力及び主脚のブレーキ制動能力が小さくなって進行方向を制御できなくなったものと考えられる。しかしながら、ブレーキ・ペダル及びラダー・ペダルの操作量に関するデータがフライトレコーダー等に記録されていなかったため、いずれの操作が直接的な原因に結びついたものか明らかにすることはできなかった。</p> <p>(4) 教官の対応</p> <p>機長は、高松空港での訓練生の操作が安定していたこと及び岡南飛行場への着陸をもって訓練飛行が終了することから、教官として訓練生の操作の見極めに集中していた可能性が考えられる。</p> <p>同機の機首方位が右に変化したのち、左方向に変化するまでに約3秒経過しており(図3⑥参照)、機長は訓練生に対して早期に必要な助言を与える又は操縦を交代する必要があったと考えられる。</p> <p>(5) 機体の損傷について</p> <p>多数の擦過痕をはじめとする機体の損傷については、同機が滑走路から逸脱した後、草地において巻き上げた小石等が衝突したことによるものと推定される。</p>
--	--

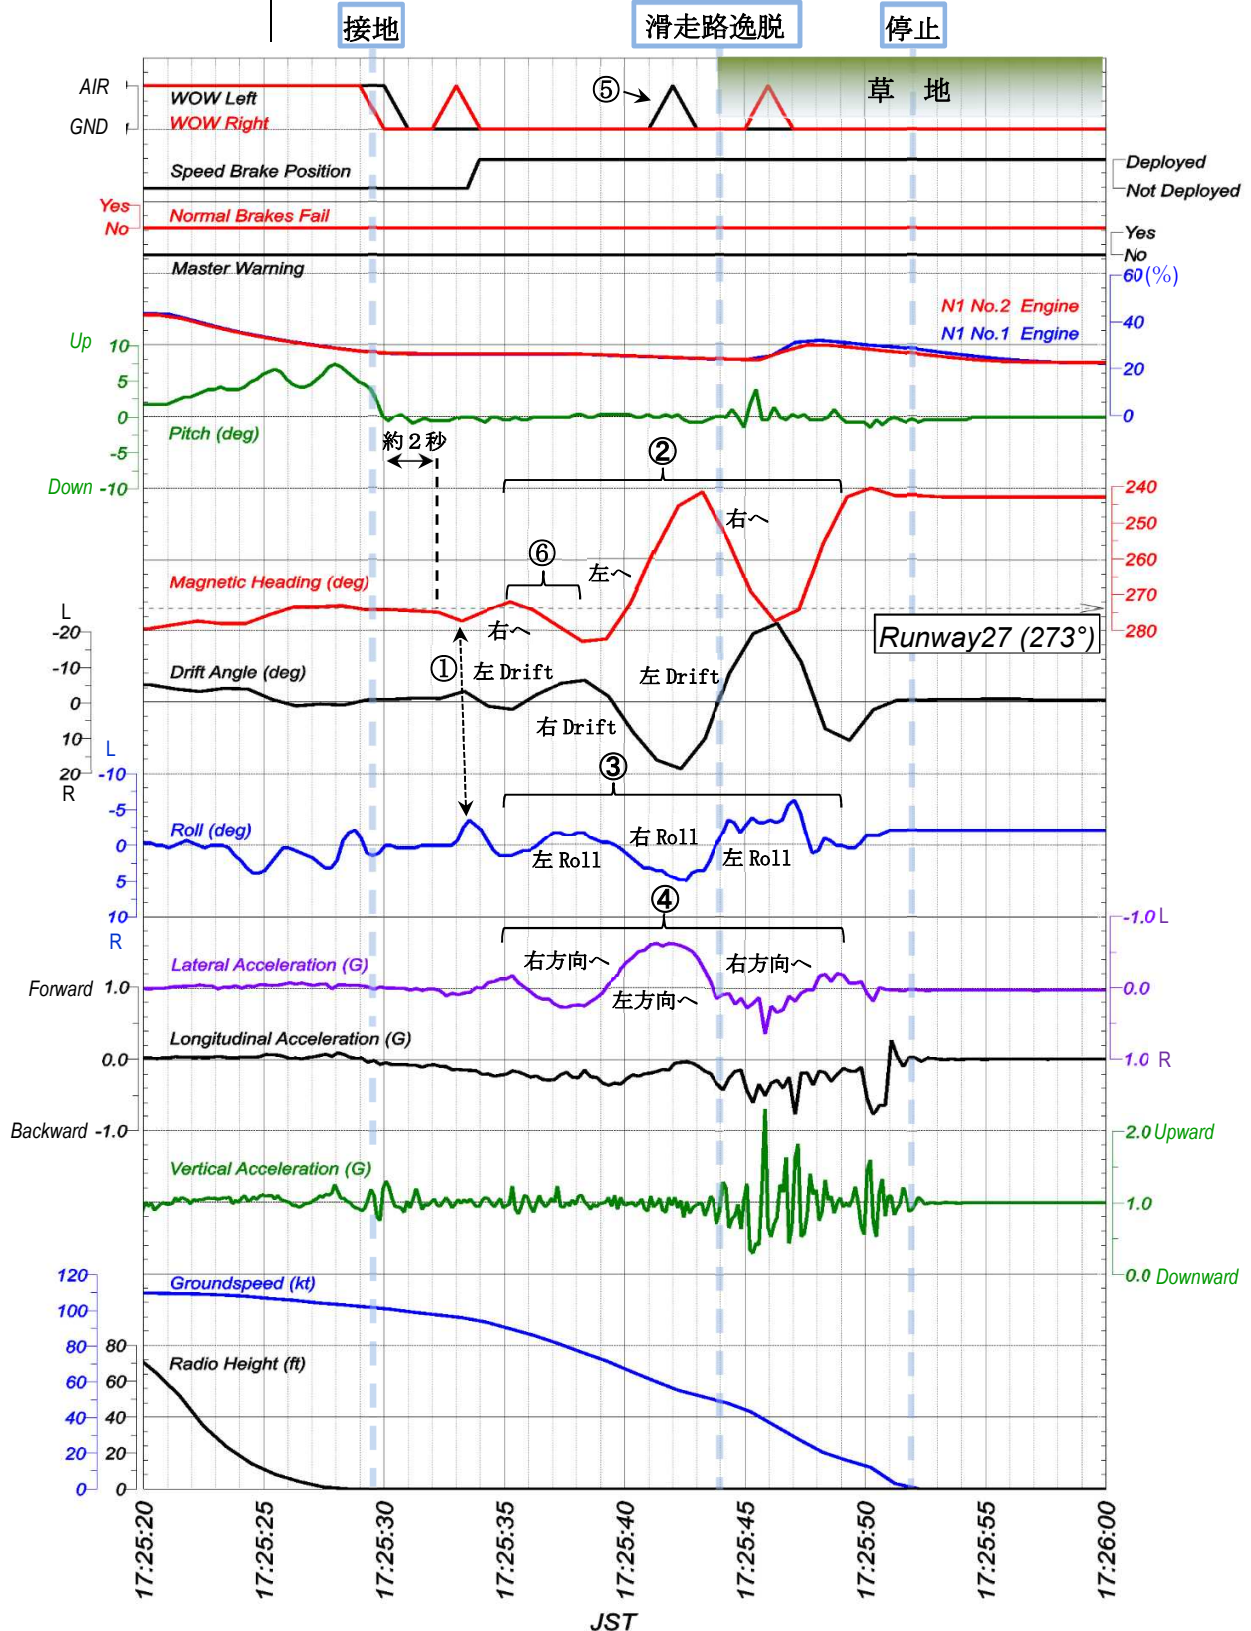
図3 フライトレコーダー及びCMFの記録

時刻（JST）	飛行記録	音声記録
17時25分30秒 (図2①参照)	<ul style="list-style-type: none"> 機首方位：274° ロール角：右0.4° 対地速度：101kt 	<ul style="list-style-type: none"> 接地した音に続いて、「ゆっくり」、「ブレーキ」、「ブレーキ」と機長の音声録音されていた。
17時25分33秒	<ul style="list-style-type: none"> 機首方位：277° ロール角：左3.5° 対地速度：96kt 横の加速度：右0.1G 	
17時25分35秒 (図2②参照)	<ul style="list-style-type: none"> 機首方位：272° ロール角：右1.4° 対地速度：90kt 横の加速度：左0.2G 	
17時25分38秒 (図2③参照)	<ul style="list-style-type: none"> 機首方位：283° ロール角：左1.8° 対地速度：76kt 横の加速度：右0.3G 	
17時25分39秒 (図2④参照)	<ul style="list-style-type: none"> 機首方位：282° ロール角：左0.4° 対地速度：72kt 横の加速度：右0.1G 	
17時25分41秒 (図2⑤参照)	<ul style="list-style-type: none"> 機首方位：258° ロール角：右3.5° 対地速度：60kt 横の加速度：左0.6G 	<ul style="list-style-type: none"> 危険を察知した機長の音声録音されていた。
17時25分44秒 (図2⑥参照)	<ul style="list-style-type: none"> 機首方位：254° ロール角：左3.5° 対地速度：48kt 横の加速度：右0.1G 	
17時25分52秒 (図2⑦参照)	<ul style="list-style-type: none"> 機首方位：243° ロール角：左2.1° 対地速度：0kt 	<ul style="list-style-type: none"> 機長が訓練生に対して、ブレーキを使い始めてから滑走路を逸脱す
