航空重大インシデント調査報告書

シャイベ式SF25C型（動力滑空機、複座）

JA01KT

着陸時において航空機の脚以外の部分が地表面に接触した事態

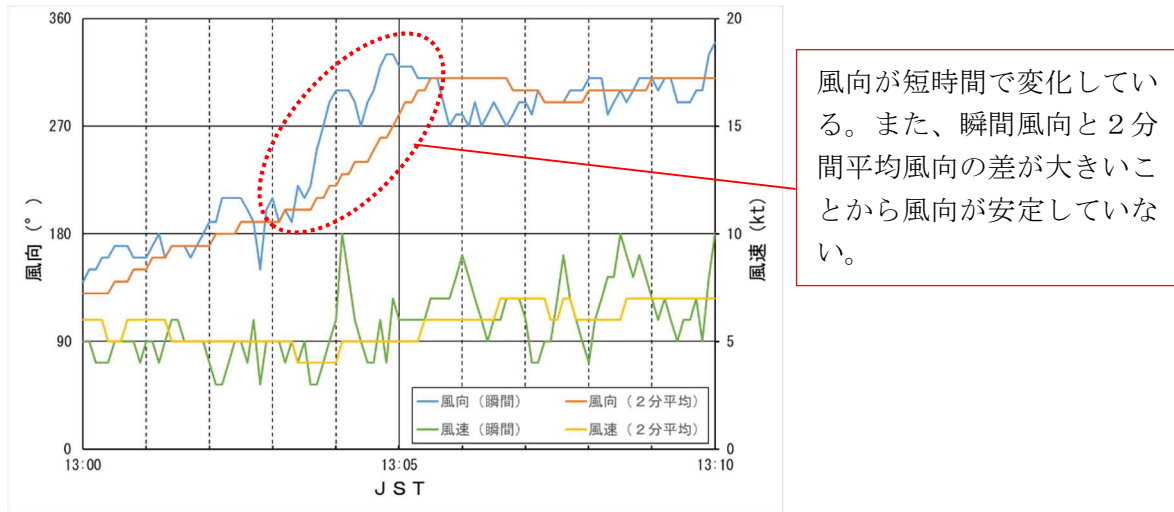
図1 福井空港の風

0 5 分ごろにかけて、5 kt程度の風速を維持したまま風向が南から北西に変化していた。

また、同機の着陸をピスト（訓練指揮所）で見ている目撃者によれば、同機が最終進入コースに旋回するころに、飛行場の吹き流しが南風から北風に変わり、目測で5 kt以上の風速だったとのことであった。

同空港は、13時03分ごろから本重大インシデントが発生した13時05分ごろまでの約2分間に、風向が南から北西に変化していたことから、同機の進入中に風向が変化して、同機は背風を受けながらフレア操作が行われたものと推定される。

機長が背風で着陸を行ったことについては、風向が北西に変化していた状況で、福井レディオから通報された風向が西で、風速が基準未満であったため変動幅が通報されなかったことから、実際の風向を認識できなかったことによるものと推定される。また、実際の風向と福井レディオが通報した風向に差があったことについては、通報する風向は2分間の平均値を用いるため、瞬間的な風向の変化との間に差が生じたものと推定される。(図1参照)

着陸速度が小さい航空機は、着陸時に風の影響を大きく受けることから、パイロットは、管制機関等から風向及び風速の変動幅が通報されない場合でも、積極的に変動幅を問い合わせることを慎重に判断することが望ましい。

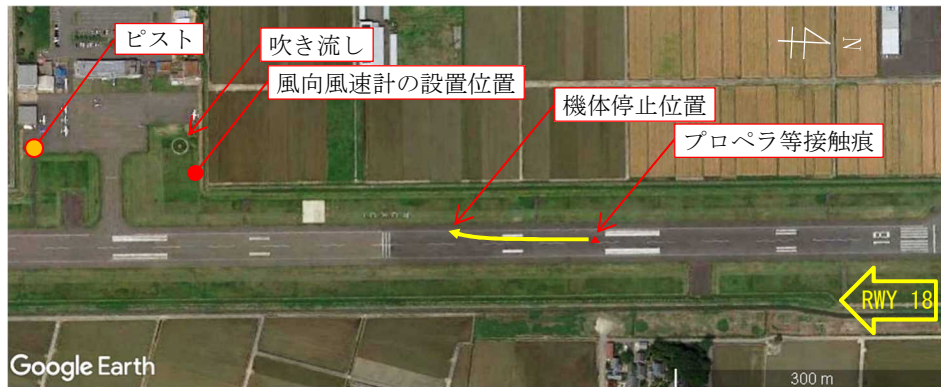
図2 推定滑走経路

機長は、対地高度約5 mで僅かに右バンクを取ったウイングロー^{*1}を行いながらフレアー操作を開始したところ、同機は降下角が浅くなって、滑走路を低高度で飛行するフローティング状態となり、対地高度約1 mの時に突然沈みが大きくなって、13時05分ごろ、右主輪から激しく滑走路に接地した。同機は、接地時にプロペラ・ブレード先端部及び右主輪カバーが滑走路面に接触した後、バウンドして浮揚し、2回目の接地後に滑走路上で停止した。

同機の着陸は、背風により対地速度が大きい状態でフレア操作が行われ、通常よりも降下角が浅くなって接地までの飛行距離が伸びたものと考えられる。

同機が、突然沈みが大きくなって激しく接地したことについては、接地直前に風向風速が変化して背風成分が増加したため、揚力が減少して降下率が増加したことによる可能性が考えられる。同機は、激しく接地したため、脚柱が大きいたわんでプロペラ・ブレード先端部及び右主輪カバーが滑走路面に接触したものと推定される。
