航空重大インシデント調査報告書

ソカタ式TBM700型

JA007Z

着陸時において航空機の脚以外の部分が地表面に接触した事態

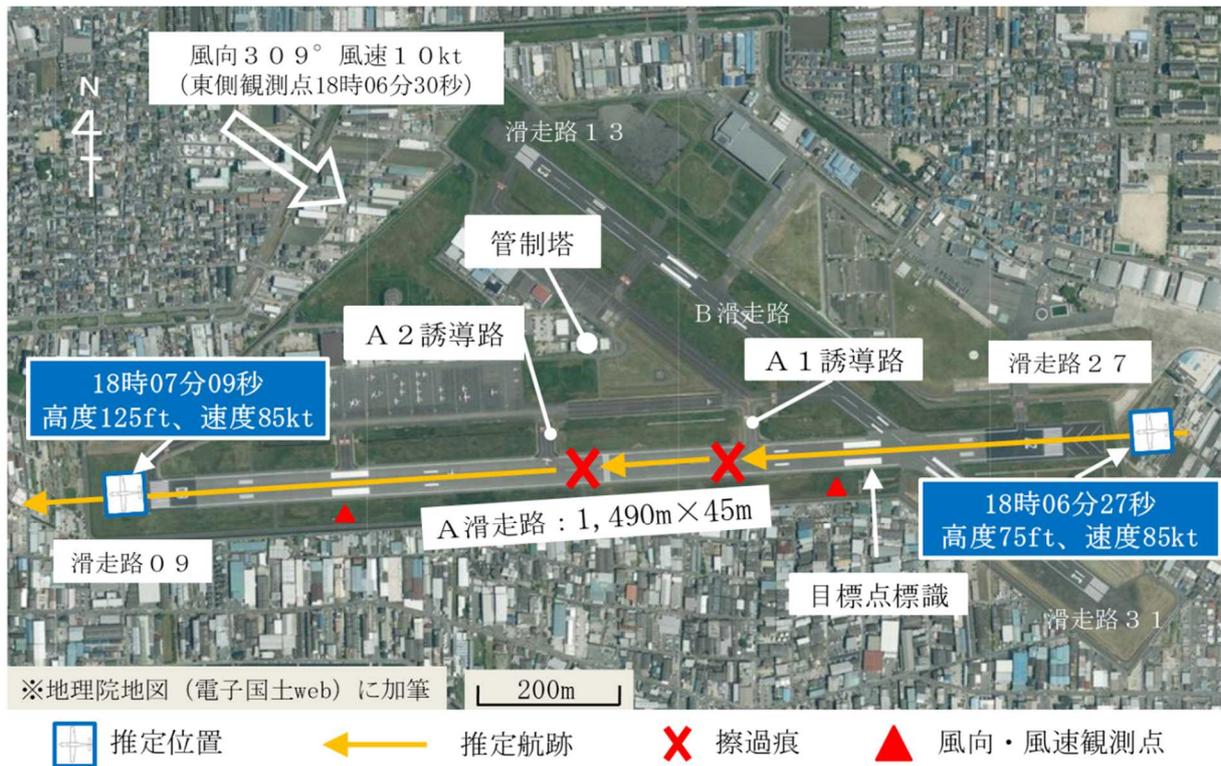
図1 推定飛行経路図(推定位置情報は、Flightradar24*4の航跡による)

その後、同機は、2～3秒間隔で3回のバウンドを繰り返し、最後に浮揚した際に機体姿勢が乱れたため、機長は着陸を継続することは危険と判断し、A2誘導路の南付近で復行を開始した（図1参照）。機長は、バウンドが繰り返されている間に、1回、前脚から接地したと感じた。

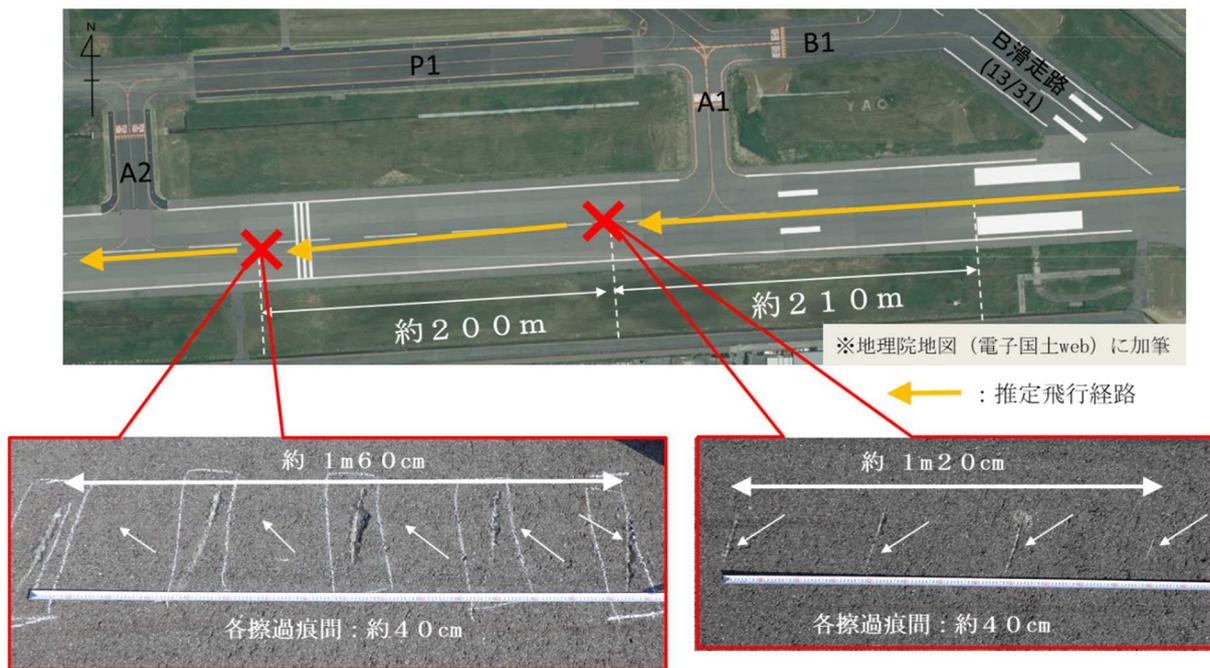
図3 滑走路上の擦過痕の状況

(1) 滑走路上の擦過痕の状況
 滑走路27上の二つの区域に擦過痕が認められた。
 東側の擦過痕は、滑走路中心線上に4か所認められた。4か所は約40cmの等間隔であり、擦過痕の幅は約3~21mm、長さは約50~170mm、深さは最大約3mmであった。
 西側の擦過痕は、東側の擦過痕から約200m西側にあり、滑走路の中心線から約2m南側に5か所認められた。5か所は約40cmの等間隔であり、擦過痕の幅は約29~52mm、長さは約220~270mm、深さは最大約4mmであった。
 両者を比較すると、西側の擦過痕は、東側の擦過痕よりも削られている部分が大きかった(図3参照)。
 なお、本重大インシデントが発生する前の滑走路点検では、滑走路上の両擦過痕は認められていなかった。

プロペラブレードの接触は、バウンド後に機首が下がった姿勢で接地したことにより発生したものと考えられるが、西側にある擦過痕が、東側の擦過痕よりも深く大きいことから、2回目のプロペラブレード接触は1回目の接触よりも激しかったと考えられ、機長が認識していた前脚からの接地は、復行直前の4回目の接地であったと考えられる。

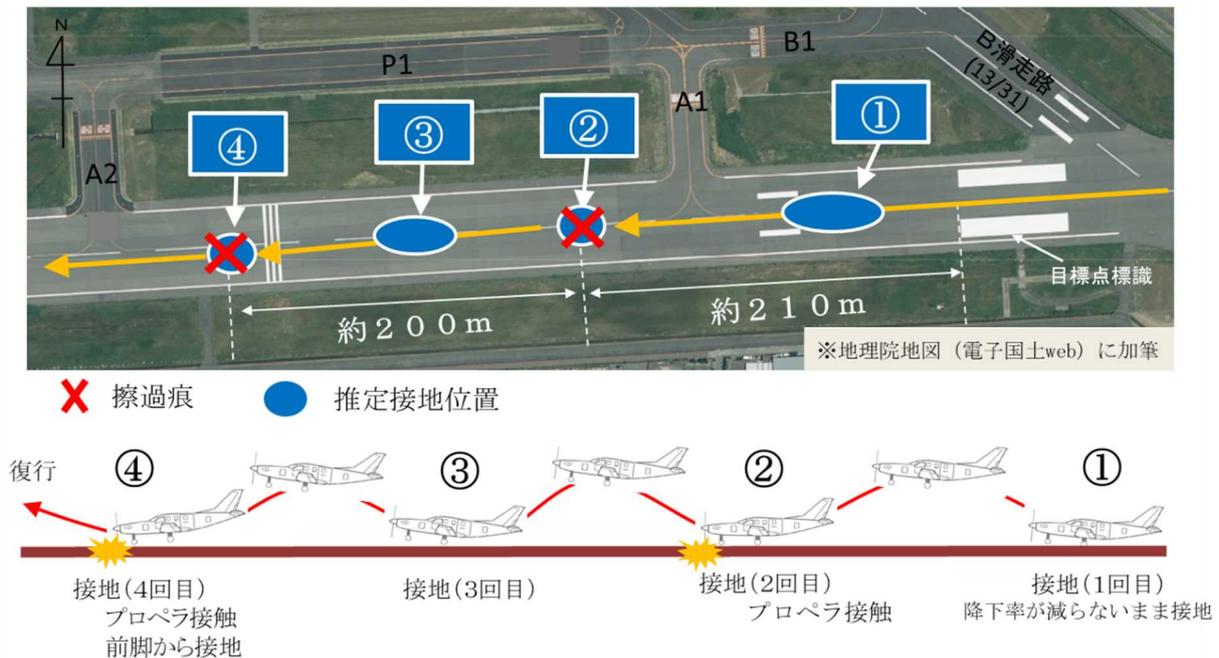
図4 接地状況（推定）

東西2か所（図4②及び④）のプロペラブレードと滑走路上の擦過痕から算出した対地速度はともに約78ktであった。東側擦過痕（図4②）から西側擦過痕（図4④）までの距離は約200mであり、上記対地速度で飛行した場合、プロペラブレードの1回目の接触から2回目の接触まで、約5秒となる。接地と浮揚の繰り返しは、2～3秒間の等間隔であったと機長は述べていることから、同機は、東側擦過痕と西側擦過痕の間で、1回接地（図4③）し、浮揚したものと考えられる。

一方、東側擦過痕（図4②）と滑走路上の目標点標識の間は約210mであり、接地と浮揚が繰り返された回数及びその間隔から、最初の接地位置は、東側擦過痕（図4②）の東約100m（図4①）であったと考えられる。このことから、最初にプロペラブレードが滑走路に接触したのは、2回目の接地の際と考えられる。

教本で示され、本報告書で紹介している過去の同種事例①に対する当委員会からの提言にあるように、接地後に大きくバウンドしたような場合や、過去の同種事例②のように滑走路進入端通過後に異常な沈下を感じた場合には、ちゅうちょなく復行することが必要である。特に本事例のように降下率が減らないまま通常よりも大きい衝撃で接地した後にバウンドが生じた場合、操縦士は、速やかに復行することによってプロペラブレード等が滑走路面に接触する事態は回避できると考えられる。操縦士は、このような場合の判断と対応操作を常に実践できるよう、日頃から、実機による復行訓練や着陸時にバウンドが発生した場合の対処方法等の再確認を行うことが重要である。

操縦士は、降下率が減らないまま通常よりも大きい衝撃で接地した後にバウンドが生じた場合は、ちゅうちょすることなく復行することが必要である。

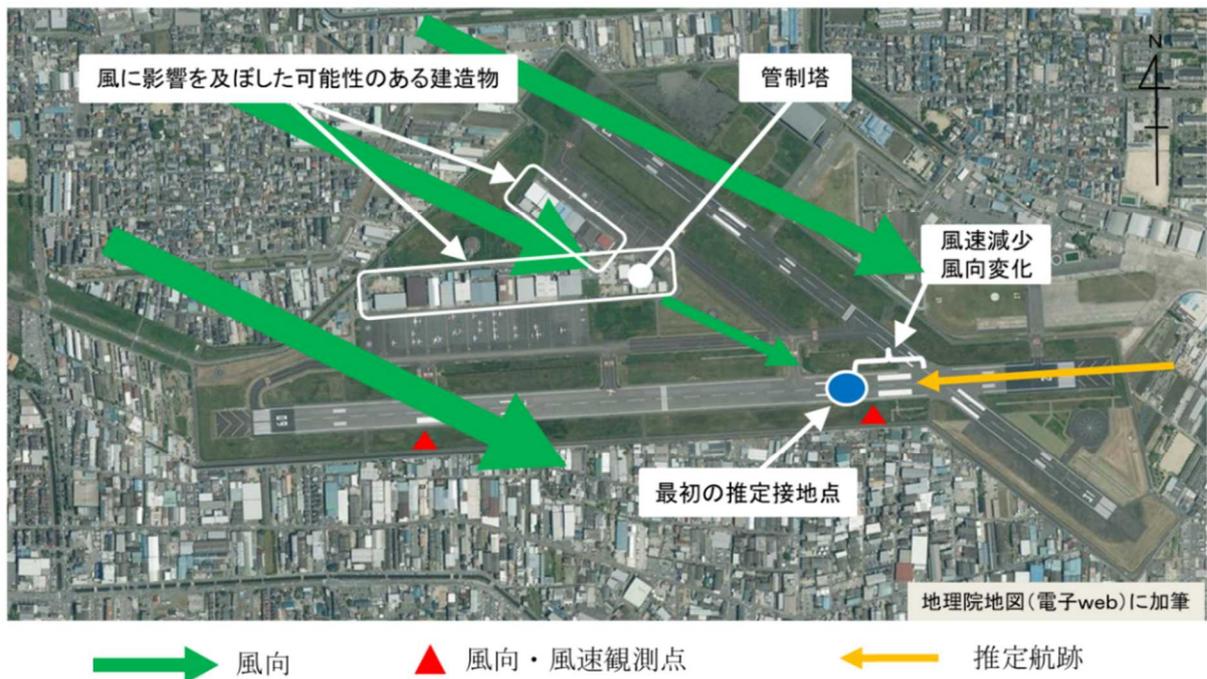
図5 空港の風の状況

に加え、風向は、東側測定器で計測された値が、西側測定器で計測された値よりも $4^{\circ} \sim 43^{\circ}$ 北側（機体正面からの風速が減少する方向への変化）となっていた（表1参照）。

これは、北西からの風が格納庫等の建造物（図5参照）の影響を受けた局地的な変化である可能性が考えられ、滑走路27最終進入中の、建造物の風下とならない位置では、格納庫等の影響を受けず、西側測定器で計測された値と同等の風が吹いていた可能性が考えられる。同機は、この風速の減少及び風向の変化によって滑走路進入端を通過した後に揚力が減少したため、機首上げを行ったにもかかわらず降下率が減らないまま通常よりも大きい衝撃のある接地に至った可能性が考えられる（図5参照）。

このように、北西の風が強く吹く場合に滑走路27で着陸を行う際、東西2か所の風向風速に差異がある場合は、滑走路27接地点付近で航空機が大きく沈む可能性がある。同滑走路へ着陸する際は、着陸前に両方の風の状況を事前に確認することにより、接地間際に航空機が大きく沈む可能性を予測でき、降下率を減じることができないまま着陸することを回避できる可能性がある。このため、北西～北方向からの風が強く吹く場合、着陸前に航空管制官に両方の風の状況を確認することが推奨される。
