# 航空重大インシデント調査報告書

- I 熊本県防災消防航空隊所属（天草エアライン株式会社受託運航）  
エアバス・ヘリコプターズ式AS365N3型（回転翼航空機）  
JA90MT
- 学校法人君が淵学園（崇城大学）所属  
テキストロン・アビエーション式172S型  
JA47UK
- 他の航空機が使用中の滑走路への着陸の試み

1. 所 型 登録記号	属 式 JA90MT	熊本県防災消防航空隊（天草エアライン株式会社受託運航） エアバス・ヘリコプターズ式AS365N3型（回転翼航空機）
2. 所 型 登録記号	属 式 JA47UK	学校法人君が淵学園（崇城大学） テキストロン・アビエーション式172S型
インシデント種類		他の航空機が使用中の滑走路への着陸の試み
発生日時		令和4年3月7日 09時50分ごろ
発生場所		熊本空港

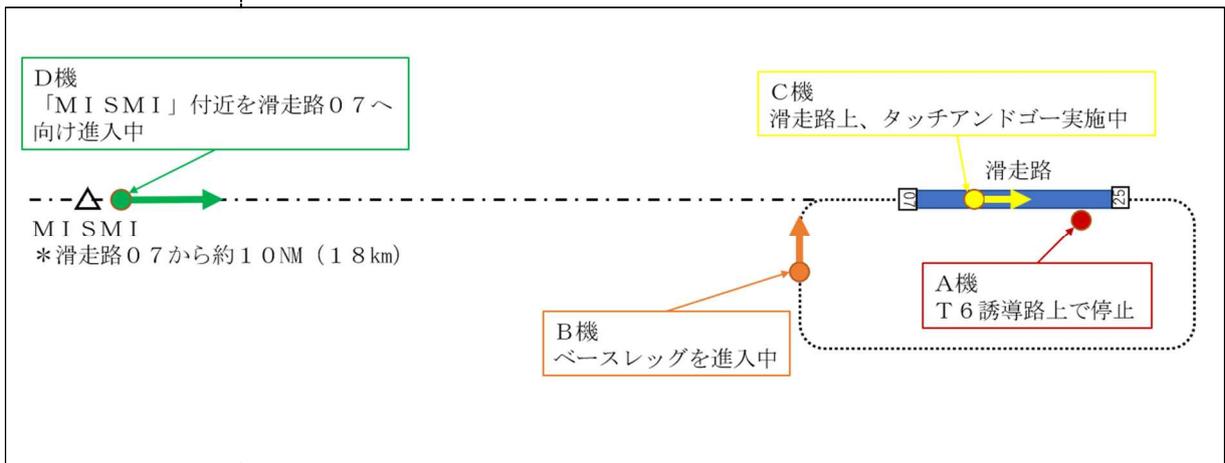
図3 A機がT6誘導路上で停止していた時のB機、C機及びD機の位置

この時熊本空港には、B機に先行してタッチアンドゴーを行っていたセスナ式172S型機（以下「C機」という。）及び最終進入コース上にボーイング式737-800型機（以下「D機」という。）が存在していた。（図3参照）

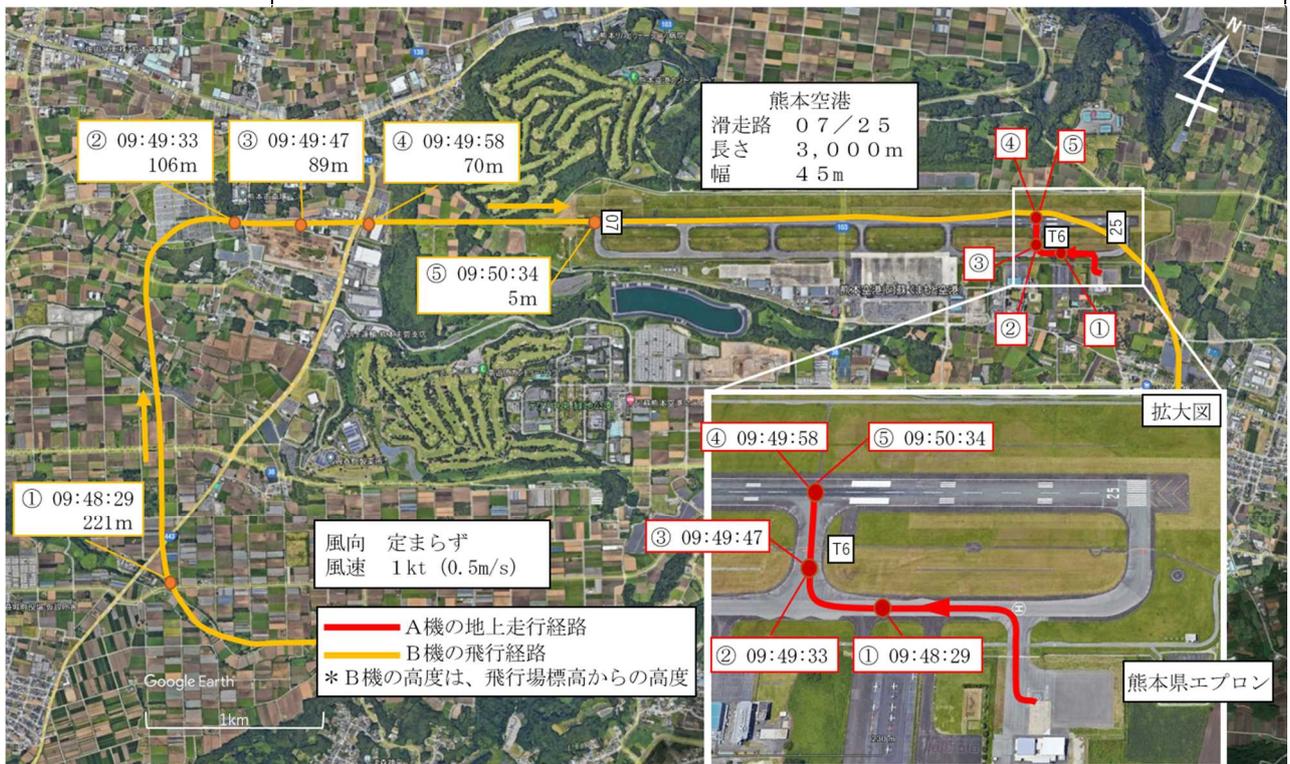
図4 A機の地上走行経路及びB機の飛行経路

① 09:48:29 A機は、タワーと通信設定した。タワーはA機へ、T6誘導路上、滑走路手前で待機を指示し、滑走路にいるC機の交通情報を提供した。A機はタワーへ、T6誘導路上、滑走路手前待機と復唱した。

<p>② 09:49:33 タワーは、A機へ改めて滑走路手前待機を指示し、最終進入上のD機に関する交通情報を提供した。A機はタワーへ、T6で待機と復唱した。</p> <p>③ 09:49:47 タワーは、B機へタッチアンドゴーを許可した。</p> <p>④ 09:49:58 A機は、滑走路へ進入し停止した。</p> <p>⑤ 09:50:34 タワーは、A機が滑走路へ進入していることを視認し、B機へ復行を指示した。</p>

2.7 その他必要な事項	<p>(1) 両機の位置関係 A機が滑走路上で停止した時点（図4の④）における両機の距離は3,760m、B機が復行を開始した時点（図4の⑤）における両機の距離は2,450mであった。また、A機が停止していたT6誘導路上空付近を通過した際の、復行中のB機の対地高度は、約730ft（約220m）であった。</p> <p>(2) A機の機長及び副操縦士の業務 A機は1名での運航が可能な機体であるが、熊本県防災消防航空隊では、令和元年消防庁告示第4号「消防防災ヘリコプターの運航に関する基準」第6条に基づき、令和4年4月より2名操縦士体制による運航を行っている。本重大インシデント発生時、A機の機長は、機体の操縦及び管制交信を、副操縦士は、運航全般にわたり機長を補佐するとともに機長の指示による機器の操作及び運航管理者との無線連絡を行っていた。</p> <p>(3) 管制交信の確認について A機の運航者である熊本県防災消防航空隊では、機長が行う管制交信の内容を副操縦士が確認する手順は、定められていなかった。</p> <p>(4) 管制用語について 航空保安業務処理規程第5管制業務処理規程Ⅲ管制方式基準に記載されている、滑走路における待機及び滑走路手前における待機を指示する際に使用する管制用語は、以下のとおりである。</p> <p>滑走路における待機 滑走路 [番号] に入って待機してください。 ([交通情報]) RUNWAY [number] LINE UP AND WAIT. ([traffic information])</p> <p>滑走路手前における待機 滑走路 [番号] 手前で待機してください。 ([交通情報]) HOLD SHORT OF RUNWAY [number]. ([traffic information])</p>

A機は機長が管制指示を誤って認識し滑走路へ進入したが、管制官は、A機の滑走路進入を視認し、直ちにB機に復行を指示した。また、A機が滑走路上で停止した時点（図4の④）での両機の距離は3,760m、B機が復行を開始した時点（図4の⑤）での両機の距離は2,450mであった。以上のことから、ICAOの「滑走路誤進入防止マニュアル」による本重大インシデントに関する危険度の区分は、ICAOが提供する判定ツールによると、カテゴリーC（衝突を回避するための十分な時間及び／又は距離があったインシデント）に相当するものと認められる。（別添 滑走路誤進入の危険度の区分 参照）
