IV 朝日航空株式会社所属  
セスナ式172S型

着陸時において航空機の脚以外の部分が地表面に  
接触した事態

# 航空重大インシデント調査報告書

所 属 朝日航空株式会社  
型 式 セスナ式172S型  
登 録 記 号 JA80AP  
インシデント種類 着陸時において航空機の脚以外の部分が地表面に接触した事態  
発 生 日 時 令和4年10月18日 11時58分ごろ  
発 生 場 所 大阪府八尾市 八尾空港

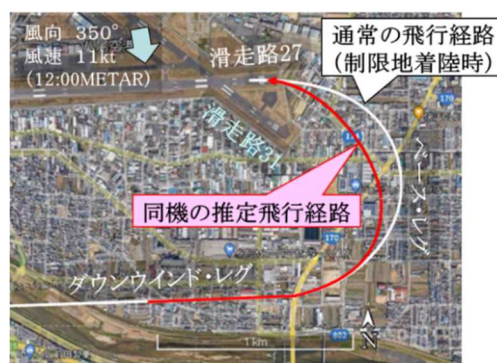
図1 推定飛行経路

訓練生は、後半5回目の制限地着陸では、パス角が高くないように修正したが、逆にパス角が低くなり過ぎたため、アンダースhoot(ベース・レグを内側に飛行すること)気味の経路を飛行してパス角を修正した(図1参照)。

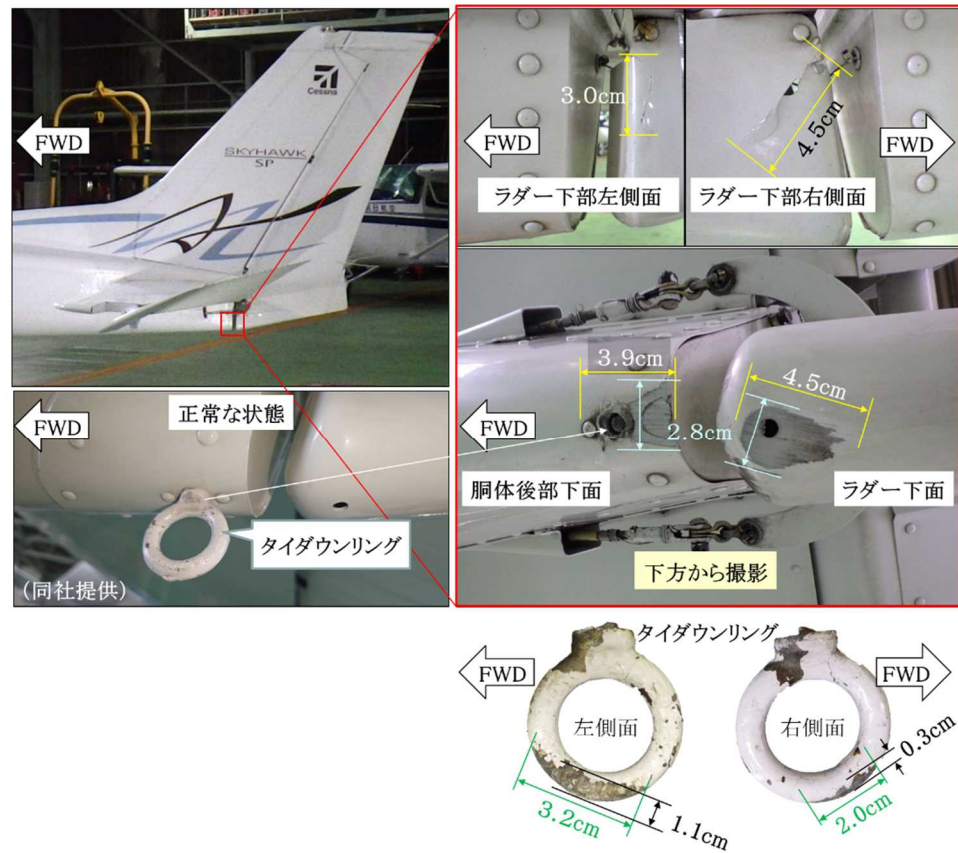
図2 航空機の損傷状況

2.2 負傷者	なし
2.3 損壊	<p>(1) 航空機の損壊の程度 小破</p> <p>(2) 航空機の損傷状況（図2参照）</p> <p>ラダー下部両側面：外板に亀裂（長さ左3.0 cm、右4.5 cm）</p> <p>胴体後部下面：長さ3.9 cm、幅2.8 cmの擦過痕</p> <p>ラダー下面：長さ4.5 cm、幅2.8 cmの擦過痕</p> <p>タイダウンリング：付け根から破断</p> <p>左側、長さ3.2 cm、高さ1.1 cmの擦過痕</p> <p>右側、長さ2.0 cm、高さ0.3 cmの擦過痕</p>

なお、左側の擦過痕は表面が粗く削られていたが、右側の擦過痕は塗装が剥げた程度であった。

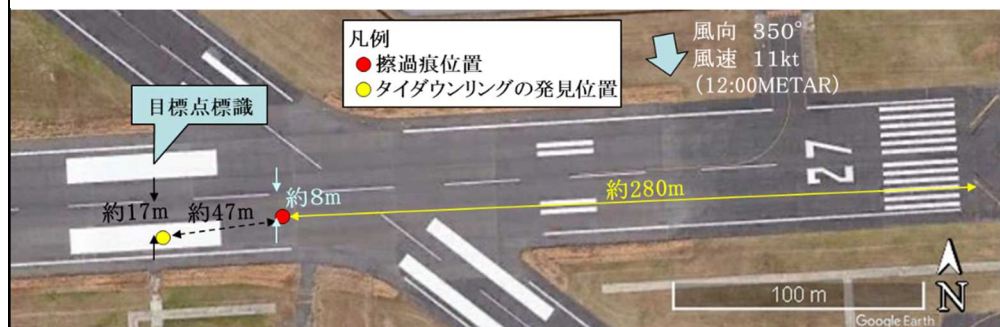
図3 滑走路面の状況

滑走路面の擦過痕は、滑走路27の進入端から約280m西側、滑走路のセンターラインから左(南側)約8mで確認された。また、同機のタイダウンリングは、同擦過痕位置から約47m前方(西側)、滑走路のセンターラインから左約17mの目標点標識上で発見された(図3及び図4参照)。

<p>滑走路面の擦過痕は全部で三つあり、最も手前（東側）のものは、長さ約14cm、深さ0.5cmであった。残りの二つは、手前の擦過痕の約40cm西側から、滑走路方位と同一方向に2本がほぼ平行に残されており、長さは左側（南側）が約95cm、右側が約80cmで、共に深さはなかった（図4参照）。</p>   <p style="text-align: center;">図4 擦過痕及びタイダウンリングの状況</p>
<p>2.4 乗組員等</p>	<p>(1) 教官 53歳  事業用操縦士技能証明書（飛行機） 平成6年12月5日  操縦教育証明 平成20年12月4日  第1種航空身体検査証明書 有効期限 令和5年7月15日  総飛行時間 3,079時間49分  同型式機による飛行時間 2,725時間50分  最近30日間の飛行時間 20時間57分</p> <p>(2) 訓練生 28歳  自家用操縦士技能証明書（飛行機） 令和4年4月12日  第2種航空身体検査証明書 有効期限 令和9年5月5日  総飛行時間 214時間44分  同型飛行機による飛行時間 194時間50分  最近30日間の飛行時間 3時間59分</p>
<p>2.5 航空機等</p>	<p>航空機型式：セスナ式172S型  製造番号：172S10848、製造年月日：平成20年11月17日  耐空証明書：第大-2022-028号、有効期限：令和5年5月9日  総飛行時間：3,495時間49分</p> <p>本重大インシデント発生時、同機の重量及び重心位置は、いずれも許容範囲内にあった。</p>

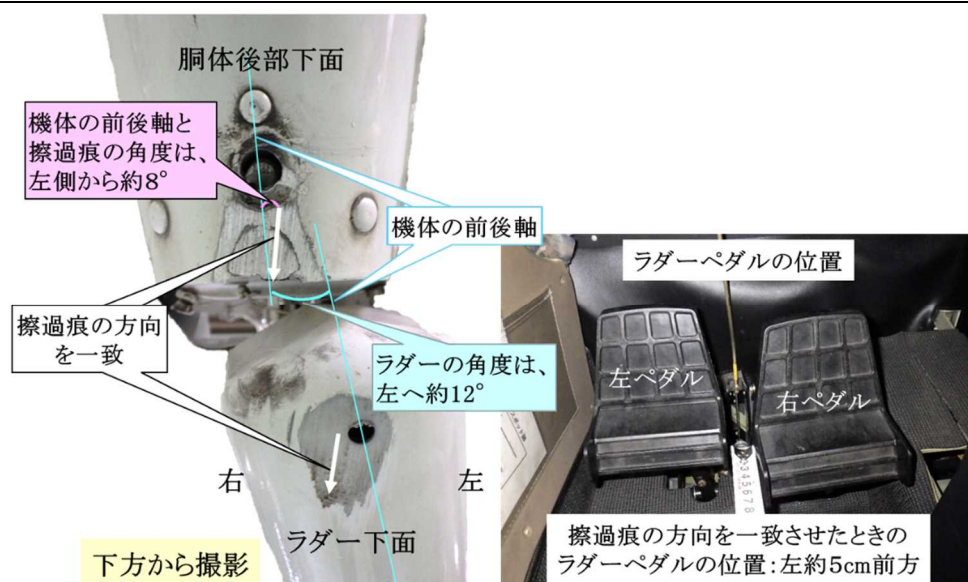
図5 擦過痕とラダー位置

同機の胴体後部下面の擦過痕とラダー下面の擦過痕では、擦過痕の方向に相違が確認できた。二つの擦過痕の方向を合わせるようにラダーを動かしたところ、ラダーペダルの位置は、左ラダーペダルが約 5 cm 前方となり、このときのラダー角は、左へ約 1.2° となった。また、機体の前後軸 (機首方位) と機体下面の擦過痕の角度は、左側から約 8° であった (図 5 参照)。

滑走路面にラダー下面が接触した時に、風下側にあたる左ラダーペダルが約5cm前方にあったことについては、同機が右横風に対するウイングロー法で進入中であったと推定される。

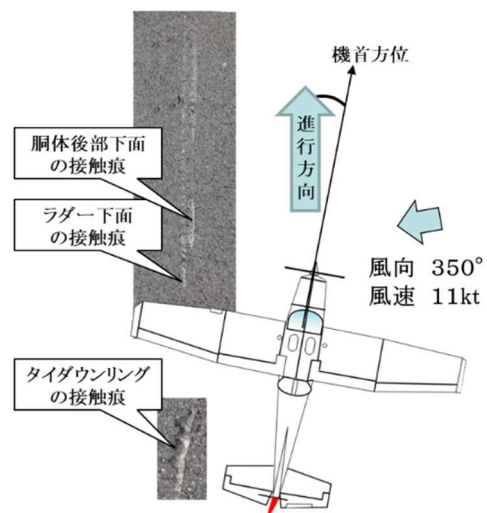
図6 滑走路面に接触時の状況

滑走路面に残る、胴体後部下面及びラダー下面との擦過痕は、滑走路方位とおおむね一致していたが、胴体側の擦過痕は、機首方位に対して左側から約8°の角度を持っていた。

また、タイダウンリング自体に残る擦過痕は、左側面の方が右側面よりも広範囲に存在しており、表面も粗く削られていた。

このことから、同機は、右にクラブが残った状態で、左斜めに横滑りしながら滑走路面に接触したものと推定される（図6参照）。

<b>5.1 必要と考えられる再発防止策</b>	<p>(1) 分析で示したとおり、同社は、以下について再発防止策を検討する必要がある。</p> <ul style="list-style-type: none"><li>① 復行基準に該当した場合は、復行すること。</li><li>② 操縦のアシストについて、その目的や実施要領を明示すること。</li></ul> <p>(2) 分析で示したとおり、同社は、飛行データの記録について、常に記録できる状態を維持しておくことが望ましい。</p>
<b>5.2 本重大インシデント後に講じられた再発防止策</b>	<p>本重大インシデント後、同社により講じられた措置</p> <ul style="list-style-type: none"><li>(1) 同社全操縦士に対して、ゴーアラウンド・ポリシーを理解し、遵守するよう指示する運航部長通達を発出した（令和4年10月18日）。</li><li>(2) 「アシスト」について新たに定義し、「学生訓練指導要領」及び「STP」を改訂した（令和4年11月24日）。<ul style="list-style-type: none"><li>① 訓練生の修正操作が上手くいかない場合は、訓練教官はコントロールを補助して、訓練生と一緒に修正操作を行う。</li><li>② アシストする場合は原則短時間とし、アシストの開始前及び終了後にコールアウトすること。</li></ul></li><li>(3) 復行基準を見直し、新たに制定した（令和4年11月24日）。</li><li>(4) 同社全操縦士に対して、フローティングに関する注意喚起の文書を発出した（令和4年11月24日）。</li><li>(5) 同教官に対する再訓練を実施した（令和5年1月10日完了）。</li><li>(6) 整備通報（GARMIN G1000に装備するSDカード及び記録された飛行データの取扱いについて）を発出し、飛行データの記録について、次のとおり要領等を定めた（令和5年4月4日）。<ul style="list-style-type: none"><li>① SDカード：容量を4GBとすること。</li><li>② 飛行データ：1暦年に1回以上ダウンロードし、SDカードの空き容量を、飛行データが記録可能な状態に維持すること。</li></ul></li></ul>
