AI2023-7

航空重大インシデント調査報告書

I エス・ジー・シー佐賀航空株式会社所属
セスナ式172P型
JA4121
他の航空機等が使用中の滑走路への着陸の試み

令和5年11月30日

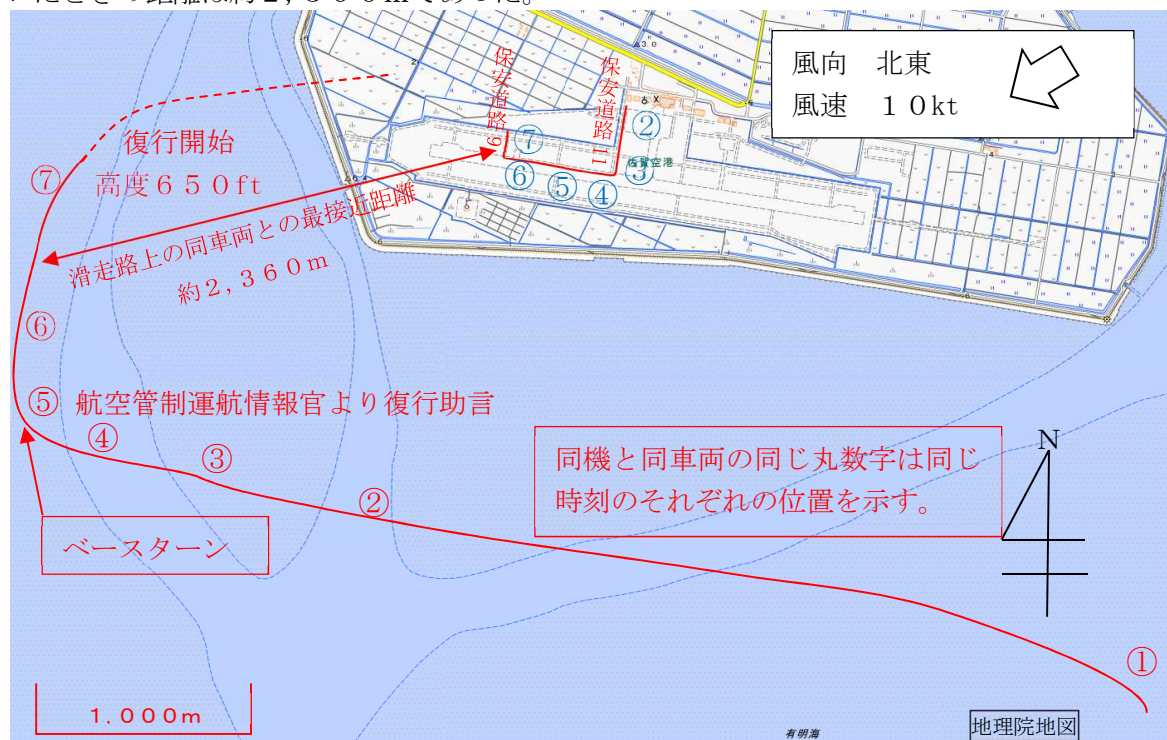
図1 同機と同車両の位置（同機の位置：レーダー航跡 同車両の位置：空港監視カメラ）

エス・ジー・シー佐賀航空株式会社所属セスナ式172P型JA4121は、着陸のため進入中、航空管制運航情報官が運用する佐賀飛行場対空援助局「佐賀レディオ」から、滑走路はクリアである旨の情報を受けた。その交信のあと、バードスイープ担当者は、自らが運転する車両の滑走路への進入許可を航空管制運航情報官に求めたところ、同機が着陸進入中であつたことからその場で待機するよう伝えられたが、許可された旨の誤った復唱を行い滑走路へ進入した。それを誤った復唱であると気付き、滑走路への進入を目視で確認した航空管制運航情報官は、同車両に対し滑走路から直ちに離脱するように求めたが、同車両からの応答はなかつた。航空管制運航情報官は、進入中の同機に対し復行を助言し、同機は復行した。同機が航空管制運航情報官から復行を助言されたのはベースターンを終えたところであり、同機と滑走路上の同車両が最も近づいたときの距離は約2,360mであつた。

航空管制運航情報官、同機及び同車両の無線交信の概要は以下のとおりであつた。丸数字は図1の同車両及び同機の位置に相当する。（（ ）は音声記録がないため、口述に基づく。）

- 1 1時28分30秒 航空管制運航情報官が同機に滑走路はクリアと通知 (①)
- (1 1時29分20秒ごろ 佐賀県佐賀空港事務所より同車両に滑走路のバードスイープ要請)
- 1 1時30分00秒 同車両「はい、了解しました。バードスイープ了解です。」(②)
- 1 1時30分44秒 同車両「バードスイープのため、保安道路11番より滑走路へ進入支障ないでしょうか。」(③)
- 1 1時30分55秒 航空管制運航情報官「小型機滑走路利用いたします。現在地で待機をお願いします。」
- 1 1時31分01秒 同車両「滑走路進入支障なし。了解しました。」(④)
- 1 1時31分07秒 航空管制運航情報官「滑走路利用します。立ち入らないでください」
(同車両から応答無し)
- 1 1時31分16秒 航空管制運航情報官が同機に着陸復行を助言 (⑤)
- 1 1時31分26秒 同機「復行了解。」(⑥)
- (1 1時31分40秒ごろ 同空港事務所より同車両に滑走路離脱の指示)
- 1 1時32分06秒 同車両「了解しました。」
- 1 1時32分44秒 同車両「保安道路9番より脱離完了しました。」(⑦)

管制塔及び同空港事務所には、それぞれ空港監視カメラがあり、同車両の映像記録が残されていた。映像によると同車両はエプロン近くの停止線（図1の②）と滑走路手前の停止線（図1の③）で一時停止した後、滑走路へ進入していた。

同車両は、エプロン近くの停止線と滑走路手前の停止線で一時停止している。しかし、監視カメラ映像と無線の交信記録を重ねると一時停止していた時間は短く、無線交信しながら走行していたと認められる。

バードスイープ担当者は、滑走路に進入する際に航空管制運航情報官に許可を求めたが、航空管制運航情報官はこれを許可せず、その場で待機するよう伝えた。しかしながら、バードスイープ担当者は「滑走路進入支障なし。了解しました。」と誤った復唱をしている。監視カメラ映像から、バードスイープ担当者は、滑走路に入ってから誤った復唱をしたものと推定される。

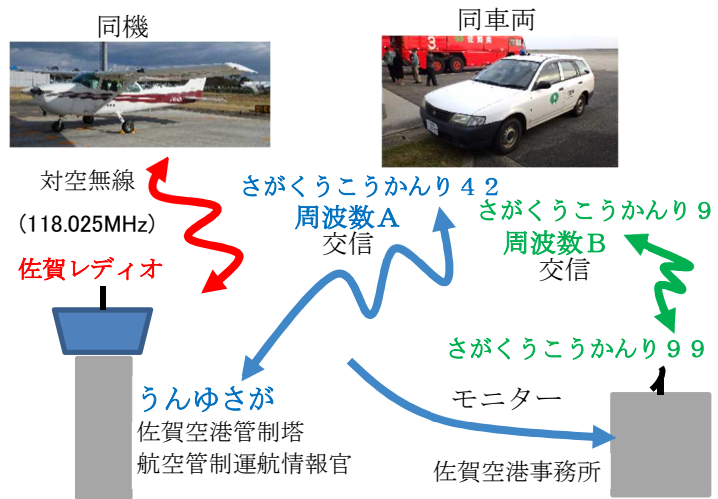
図2 佐賀空港における無線通信

バードスイープ時は、携帯型無線機「さがくこうかんり42」を周波数Aで管制塔にいる航空管制運航情報官との交信に使用し、車載型無線機「さがくこうかんり9」を周波数Bで同空港事務所との交信に使用する。

佐賀空港の航空管制運航情報官が用いる対空無線「佐賀ラジオ」と周波数A「うんゆさが」については、交信が記録されていたが、周波数Bについては、交信が記録されていなかった。なお、同車両が同空港事務所に送信した音声は、周波数Aの交信記録に残されていた。

また、無線機「さがくこうかんり42」の音量は通常18になっているが、本重大インシデント発生直後に確認したところ、10まで絞られていた。

バードスイープ担当者は、同空港事務所と交信する際に周波数Bを使用すべきところ、周波数Aで送信していたと認められる。同空港事務所は周波数Aもモニターしており、交信が成立してしまうことから、バードスイープ担当者はこの誤りに気付かなかった可能性が考えられる。

また、バードスイープ担当者は、滑走路離脱について「大きな声で」指示されたと口述しているが、これは同空港事務所から周波数Bで発信された指示であったと推定され、周波数Bの無線機に比べ、周波数Aの無線機の音量が小さかった可能性が考えられる。このことも航空管制運航情報官からの通信を誤認したり聞き落とししたりしたことに関与した可能性がある。

- ① バードスイープ業務は委託業者と同空港事務所職員の2名体制とする。
- ② バードスイープ担当者に再度安全教育を実施する。空港関係者に安全情報を提供する。
- ③ 同空港事務所は毎日、大型機に加え、小型機離発着予定を関係者に提供する。
- ④ バードスイープ担当者に航空無線の用語や運航実態について講習を実施する。
- ⑤ 無線機材の始業点検方法について手順書化する。
