航空重大インシデント調査報告書

I 株式会社フジドリームエアラインズ所属
エンブラエル式ERJ170-200STD型
JA10FJ
他の航空機等が使用中の滑走路への着陸の試み

所 属 株式会社フジドリームエアラインズ
型 式 エンブラエル式ERJ170-200STD型
登録記号 JA10FJ
インシデント種類 他の航空機等が使用中の滑走路への着陸の試み
発生日時 令和4年5月20日 14時50分ごろ
発生場所 百里飛行場

令和5年11月24日

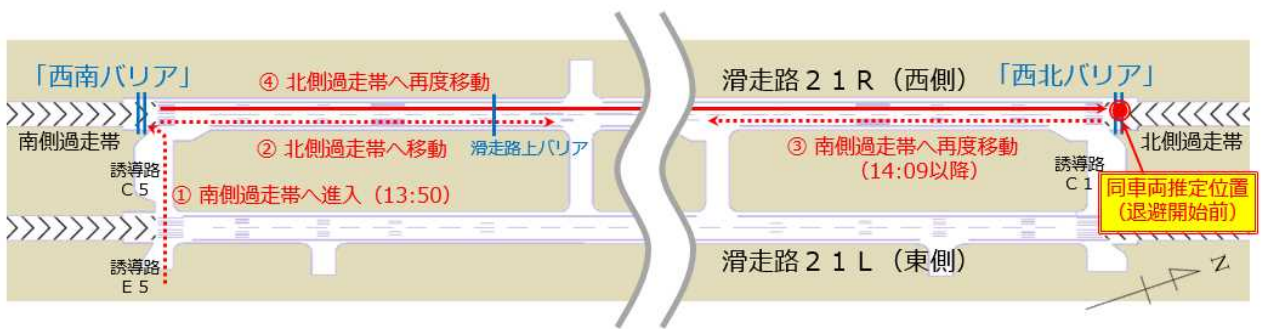
図4 同車両の動き

施設隊員2名は、滑走路21Rの着陸拘束装置*1（以下「バリア」という。）の日常点検を行うため、同車両に乗りし、13時47分に自衛隊エプロンから地上管制席を呼び込んで許可を受けた後、同滑走路の手前まで移動した。13時50分に、同車両は、地上管制席からバリア点検作業のための同滑走路への立入りを包括的に許可され、進入した（図4の①）。同車両は、同滑走路の南側過走帯にある「西南バリア」の点検を行った後、「西北バリア」の点検のため、同滑走路を通過して北側過走帯へ向かっ

同車両は、「西北バリア」の再点検のため、南側過走帯から同滑走路を通過して北側過走帯に戻り(図4の④)、ほぼ北側を向いて停止していた。施設隊員2名が同車両から降車しようとしたところ、施設隊員の1名が、前方上空に航空機を発見した。同施設隊員は、もう1名の施設隊員に相談の上、14時50分32秒に、地上管制席に同滑走路への到着機の有無を問い合わせた。ほぼ同時に、同車両は、地上管制席からの退避指示に備えて左旋回で移動を開始した。

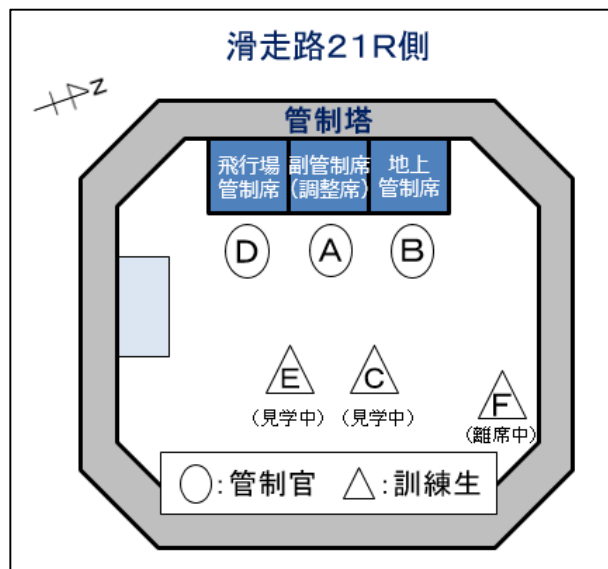
図5 13時50分の管制塔内の状況(同車両の滑走路21R立入り許可時)

13時50分(図5)に、同車両が地上管制席へ滑走路21Rへの立入り許可を要求したとき、訓練生Fは一時的に離席しており、管制官Bが、飛行場管制席担当の管制官Dの承認を得て、同車両に同滑走路への立入り許可を発出した。管制官Bは、滑走路を離着陸に供することができないことを示すリマインダー(2.7(3)に後述)を2種類セットした。管制官Dも2種類、管制官Aも1種類、それぞれリマインダーをセットした。

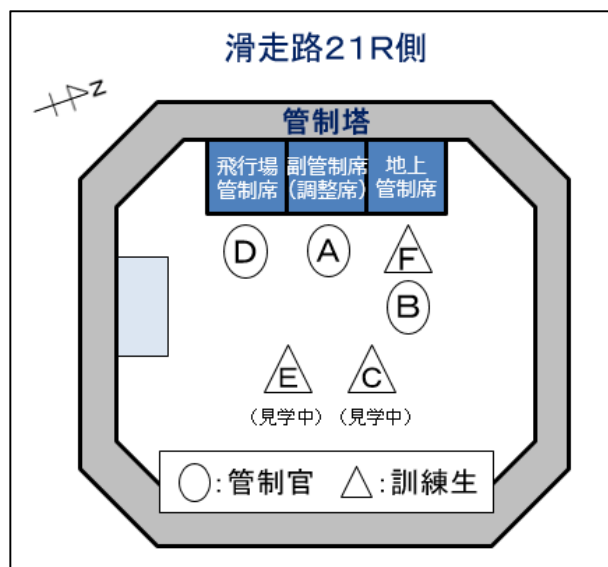
図6 14時06分の管制塔内の状況(「西北バリア」アップ・ダウン操作時)

14時06分(図6)に、同車両は、「西北バリア」の作動状況を点検するため、地上管制席へバリアを展開(アップ)するよう要求した。これを受け、訓練生Fは、管制官Dに同バリアをアップするよう依頼し、14時07分ごろ、管制官Dは同バリアをアップさせた。14時08分に、同車両は、地上管制席へ同バリアを格納(ダウン)するよう要求した。これを受け、

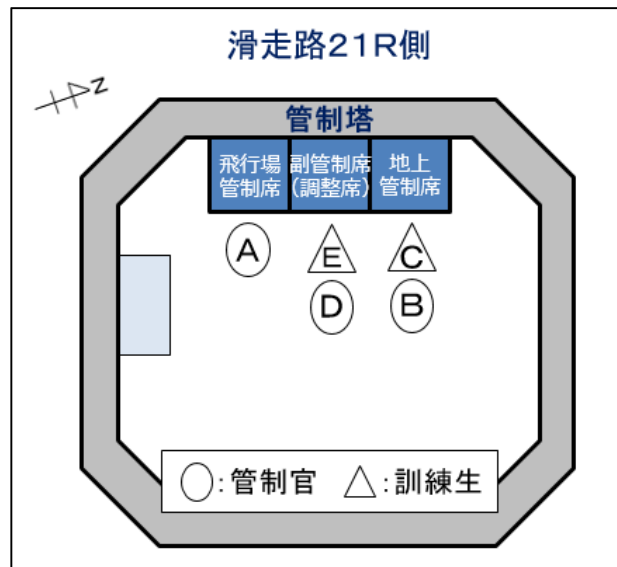
図7 14時10分以降の管制塔内の状況
(本重大インシデント発生時)

(3) 14時10分(図7)ごろ、管制官Aと管制官Dが担当管制席を交替し、訓練生Cが地上管制席に、訓練生Eが調整席にそれぞれ着席した。管制官Bは引き続き地上管制席に残った。訓練生Fは、実地訓練を終了し、管制塔から降りた。

管制官Aは、A機の着陸に備え、同滑走路やその周辺に障害物等がないか双眼鏡で確認したが、同車両を視認することはできなかった。管制官Bも、運用主任として、同滑走路周辺の障害物の有無や必要な飛行場灯火の点灯状況を確認したが、同車両を視認することはできなかった。両航空管制官を含め、管制塔にいた5名の航空管制官は、それぞれの管制卓にセットしてあったリマインダーが目に入らず、同車両が同滑走路に立ち入っていることを思い出すことができなかった。

本重大インシデント発生時、同飛行場管制所には、管制官A及び管制官Bのほか、実地訓練を受けていた訓練生を含む管制官3名がいたが、ブリーフィングにおいてバリア点検中にチャーター便が到着する可能性について注意喚起されていたにもかかわらず、いずれも同車両の存在を失念し、同車両から着陸機の有無に係る問合せがあるまで、着陸許可を発出するべきではない状況に気付くことができなかった。同飛行場管制所の全管制官が着陸許可を発出するべきではない状況に気付く

ことができなかつたことについては、複数の管制席で、実地訓練における業務知識の口頭確認や無線業務日誌の誤記確認などが行われていたことにより、滑走路及びその周辺に対する状況認識が低下した業務環境にあったことが関与したものと考えられる。同飛行場管制所を統括する運用主任であった管制官Bは、実地訓練中であっても、全管制官の警戒心を低下させることなく、本来最優先すべき滑走路及びその周辺の安全の確保が確実に行われるよう、適切な業務環境の維持に配慮する必要があったものと考えられる。また、管制業務は各管制席で分担して遂行する一方、チーム行動による相互補完も重要であるため、各管制官は他管制席の業務状況も可能な限りモニターし、ヒューマンエラーの管理に努めることが望ましい。

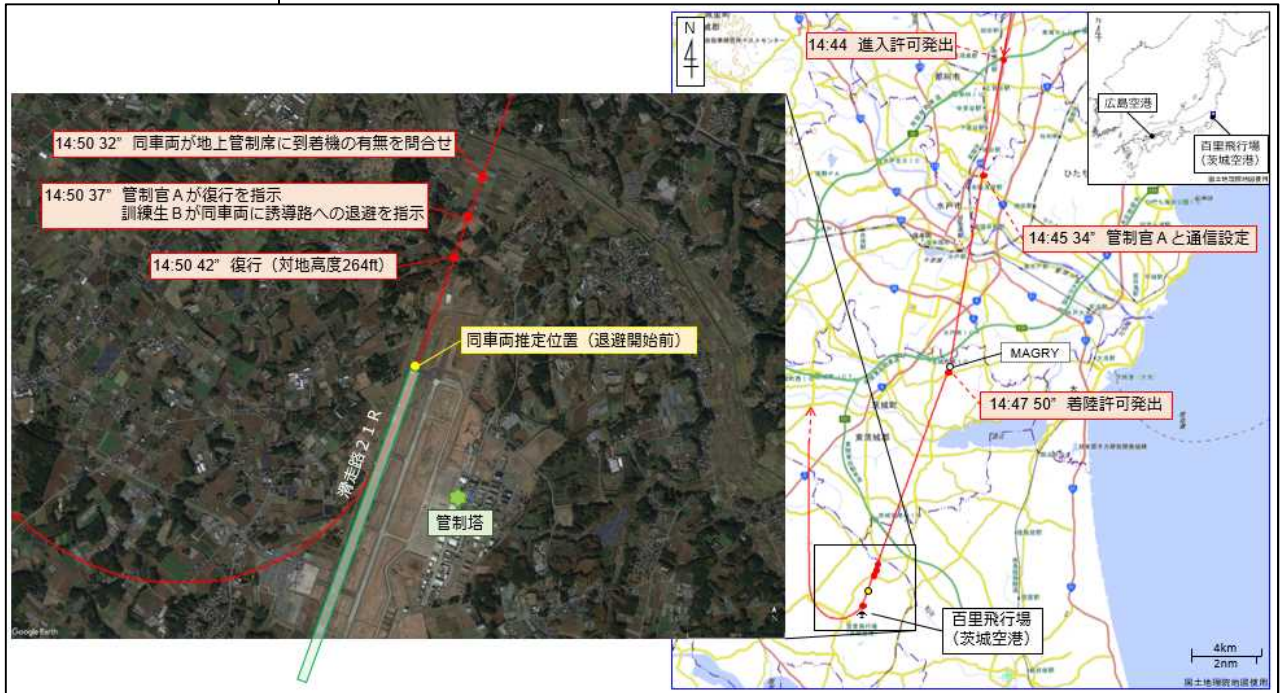
図8 A機の推定飛行経路

14時47分47秒に、A機は管制官Aに、「MAGRY」通過を通報した。同通報を受け管制官Aは、14時47分50秒に、A機に同滑走路への着陸許可を発出した。

同車両からの問い合わせを受け、訓練生Cは、14時50分37秒に同車両に誘導路へ退避するよう指示し、管制官Bは、運用主任として、管制官AにA機を復行させるよう促した。管制官Aも、同車両からの問い合わせがスピーカーを通して聞こえたため、ほぼ同時にA機に復行を指示した。A機は、14時50分42秒に復行し上昇を開始した。

A機と同車両との最接近時の間隔は、約1,000m（約0.54nm）であったと推定される。

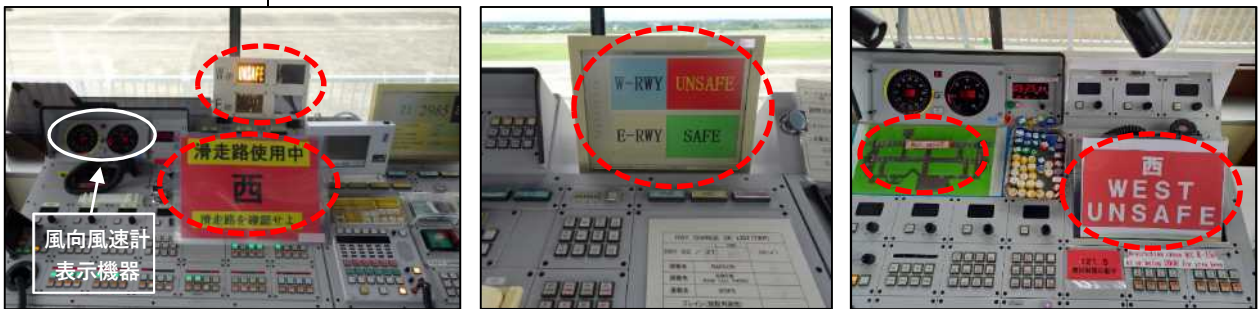
図9 同飛行場管制所のリマインダー（左から、飛行場管制席、調整席、地上管制席）

百里管制隊が定めた管制業務処理要領には、滑走路を航空機の離着陸に供することができない場合、運用主任が指定する管制席にリマインダーをセットすることが規定されており、同飛行場管制所では、飛行場管制席、地上管制席及び調整席において、シートやマグネット等を利用したリマインダーを5種類セットすることになっていた。

なお、航空局が管制業務を行う飛行場管制所においては、滑走路の閉鎖等により滑走路を航空機の離着陸に供することができない場合、飛行場管制席が離着陸許可を発出する際に必要となる風向風速計の表示画面をリマインダーで覆うことにより、リマインダーがセットされている限り、当該滑走路に係る離着陸許可を発出できないようにし、リマインダーに「ストッパー」機能を持たせる運用例がある。百里飛行場管制所では、風向風速計の表示機器が2本の滑走路について共通のものであり、一方の滑走路を航空機の離着陸に供することができない場合でも、他方の滑走路の供用に備えるため、風向風速計を覆うリマインダーは設けられていなかった。

同飛行場管制所では、滑走路を航空機の離着陸に供することができない場合、各管制席に設置されたリマインダーを使用し、滑走路及びその周辺の状況を把握して業務を実施していた。しかしながら、同飛行場管制所として、リマインダーをセットする動作が形骸化していたものと考えられる。百里管制隊は、リマインダー設置に至った背景及びリマインダーを使用する意義を同飛行場管制所で業務を行う全ての管制官に反復周知し、形骸化させない運用方法を検討・実践することが望ましい。また、リマインダーの効果的な運用方法については、航空局の管制機関においても様々な工夫例が見られる。防衛省の管制機関は、百里飛行場など民間機が利用する共用空港の管制業務も担っていることを念頭に、リマインダーの効果的な運用方法に関する情報交換を含め、航空局の管制機関との技術交流を続けていくことが望ましい。

<p>(2) 滑走路に係る点検作業時の位置通報 滑走路に係る点検作業を行う車両に対し、作業場所の移動時に位置通報を行わせ、位置把握を容易化するとともに、継続的な通報受領により失念を防止することとした。</p> <p>(3) リマインダーの改善 風向風速計の表示機器を増設して各滑走路専用とし、風向風速計を覆うリマインダーを令和4年6月に、音及び光を発するリマインダーを同年9月に導入した。</p> <p>(4) 相互補完体制の強化 民間到着機の15nm通報を飛行場管制席が受領した際、飛行場管制席によるその呼称確認に応じて、地上管制席も滑走路の状況を呼称確認することを手順化した。また、管制官としてスレットに対する感度を高め、エラー対処能力を向上させるため、毎月実施しているヒューマンファクター及びノンテクニカルスキル^{*6}に係る教育及び指導を強化することとした。</p>
--	--
