第1章 航空事故等調査の状況

1 航空事故等の調査

6 主な報告書の概要

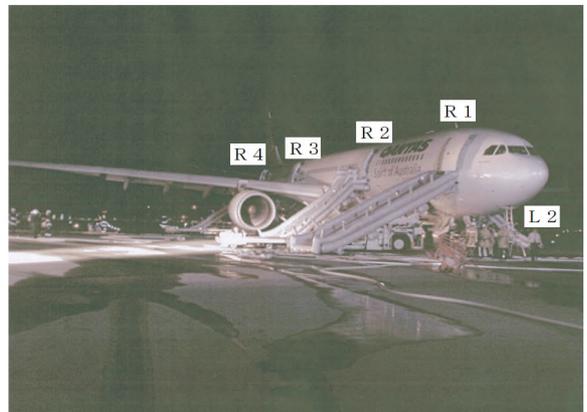
脱出スライド展開状態

本事故は、同機が地上においてスライドを使用した緊急脱出を行った際、乗客1名がスライドの下部で腰から落下したため、重傷を負ったことによるものと推定される。

緊急脱出に至ったことについては、擬似煙警報が出されたことに端を発し、運航乗務員が機体に火災が生じていないことについての確信を持ち得ない状況が推移する中で、言語上の問題や不正確な情報伝達などにより、運航乗務員、関西タワー管制官並びに関西国際空港株式会社（オペレーション部担当者及びセキュリティ部消防担当者）間の意思疎通が不足したため、火災発生と誤認したことが関与したものと推定される。

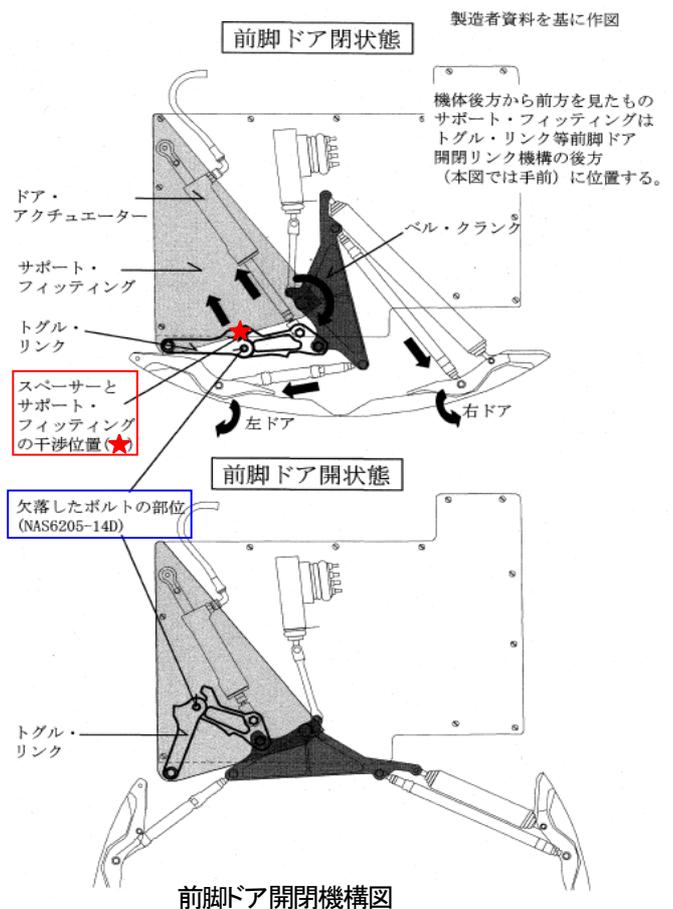
- ① 前脚のドアが閉まったままであった。
- ② 前脚室内部において、前脚ドアの開閉リンク機構の一部であるトグル・リンクのヒンジ部からスペーサーが後方に突き出し、その後方に位置するサポート・フィッティングと干渉していた。

そのことにより、開閉リンク機構が動かず、前脚のドアが開かなかった。

- ③ 突き出していたスペーサーを正しい位置に戻したところ、前脚は下りた。
- ④ 当該トグル・リンクを調査したところ、スペーサーを挟んでヒンジ部を結合しているボルト・ナット等の部品が欠落していた。
- ⑤ ボルト・ナット等が取り付けられていた場合に接触するトグル・リンク表面には、その存在を示す、汚れ、塗料の剥がれ等はなかった。

前脚ドアが開かなかったことは、前脚ドア開閉リンク機構の一部を構成するトグル・リンクのヒンジ部からスペーサーが抜け出して、サポート・フィッティングと干渉し、トグル・リンクの動きが阻害され、かつ、このため前脚ドア開閉リンク機構全体の動きが拘束されたことによるものと認められる。

スペーサーが抜け出したことは、ボルト、ナット等が装着されていなかったことから、同機の運航期間中に前脚の上げ下げ、機体振動、機体加速度等の影響を受けて、トグル・リンクからスペーサーが徐々に機体後方へ抜け出す向きの力が働いたことによるものと推定される。ボルト、ナット等が装着されていなかったことは、航空機製造過程の不具合修理において、それらの部品の再取り付けが行われなかったことによるものと考えられる。

事故調査の結果に基づき、ボンバルディア社の品質管理体制、特に不具合処理に関する品質管理体制を更に強化するよう、カナダ国運輸省に対し勧告した。

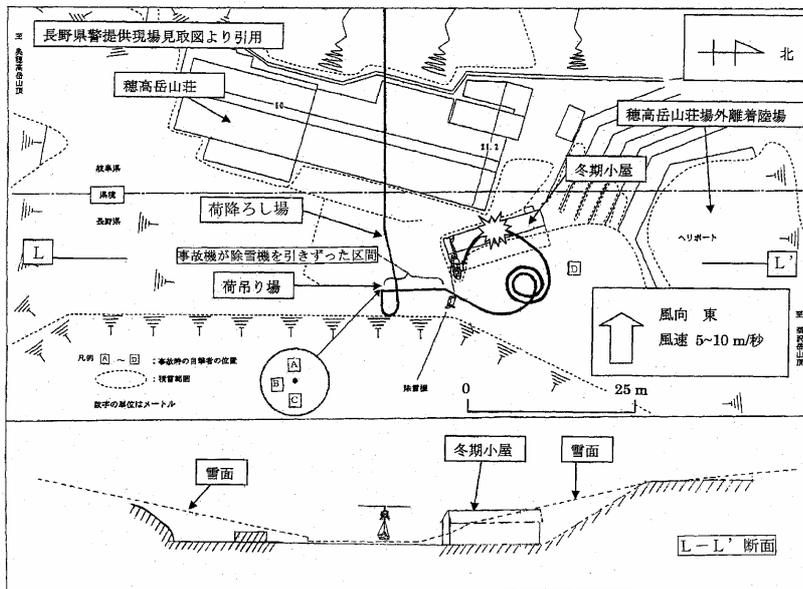
推定飛行経路及び事故現場

飛行解析を依頼した独立行政法人宇宙航空研究開発機構（JAXA）の解析によれば、事故当時突風を受けて機体が右方向（北側）へ移動し、飛行高度が低下した可能性が考えられる。この飛行高度の低下がメイン・ローター・ブレードの雪面接触に関与した可能性が考えられる。この際、ロール角が急激に変動して姿勢の保持が難しくなったことも考えられる。

除雪機を吊り上げようとした時、同機が右に流されたが、機長は、すぐにロープを切り離さなかった。このことは機長が地上作業者の安全を確認できなかったことによるもので、やむを得なかったものと考えられる。除雪機は吊り上げ地点から14m北側に横倒しになっていたことから、同機は、ロープを切り離すまでの間に除雪機を引きずったことが推定され、これも同機の飛行姿勢が急変したことに関与した可能性が考えられる。

機体姿勢の立て直しができないうちに、メイン・ローター・ブレードが同機の右方向の傾斜して高くなっていた雪面に接触し、フックを外しやすくするために機体を後退させた時に、テイル・ローター・ブレードが、傾斜して高くなっていた雪面に接触したものと推定される。

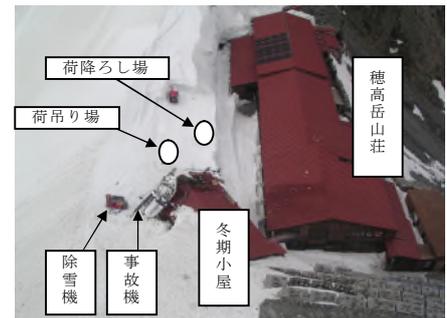
事故現場①

本事故は、同機が、物資を吊り上げる際に、同機の位置及び飛行姿勢が急変して、傾斜して高くなっていた雪面にメイン・ローター・ブレードを接触させ、更に機体を後退させる際にテイル・ローター・ブレードを雪面に接触させたために3枚全てのブレードが破断してヨー・コントロール不能となり、機体が回転して冬期小屋の屋根に衝突したことによるものと推定される。

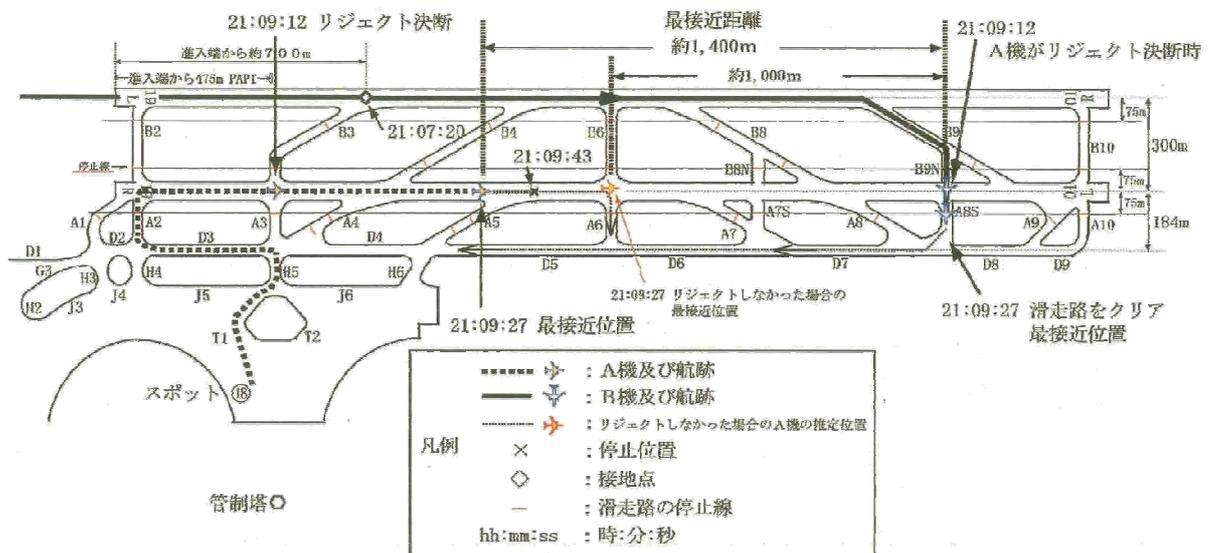
A機及びB機の接近状況

本重大インシデントは、飛行場管制席管制官が、A機に対して19R上での待機を指示する計画を立てながら誤って離陸許可を発出し、その錯誤に気が付かないままB機に19Rの横断を許可したため、離陸滑走を始めたA機が19Rを横断するB機を視認し、離陸を中止したことによるものと推定される。

重大インシデント調査の結果に基づき、航空交通の安全を確保するため、航空管制官の勤務体制、平行滑走路における管制処理及び管制機器の改良に関して、防衛大臣及び国土交通大臣に対し意見を述べた。(意見の内容は、「第1章 5 勧告、意見等の概要」を参照(15ページ))
