## 第2章 鉄道事故等調査の状況

### 2 鉄道事故等調査の状況

## 6 主な報告書の概要

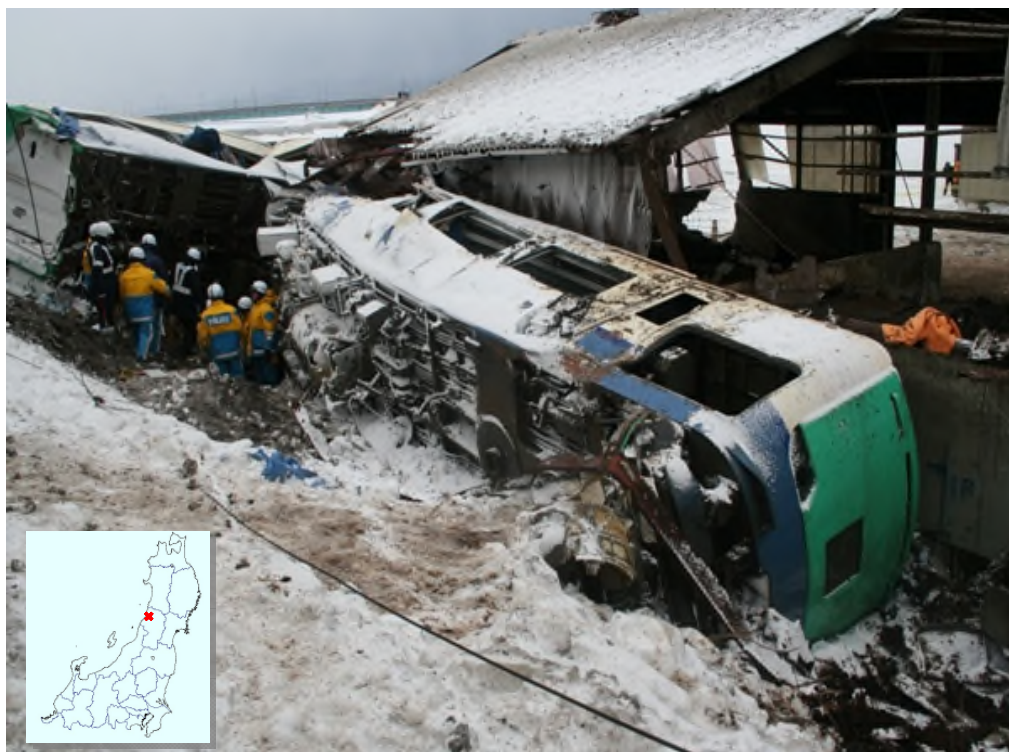
脱線車両の状況

特急いなほ14号(秋田駅発 新潟駅行 6両編成)が、第2最上川橋りょうを過ぎた直後、全車両が脱線し、1両目から3両目までが盛土上から転落して横転し、乗客5名が死亡し、乗客、乗務員33名が負傷した。

本事故は、列車が第2最上川橋りょうを過ぎて盛土構造の直線区間を走行中に、右から転覆限界風速を超えるような局所的な突風を受けたため、車両が左に傾斜して、1両目から3両目までが脱線し、盛土上から転落し横転するとともに、続いて4両目から6両目までが脱線したことによるものと考えられる。

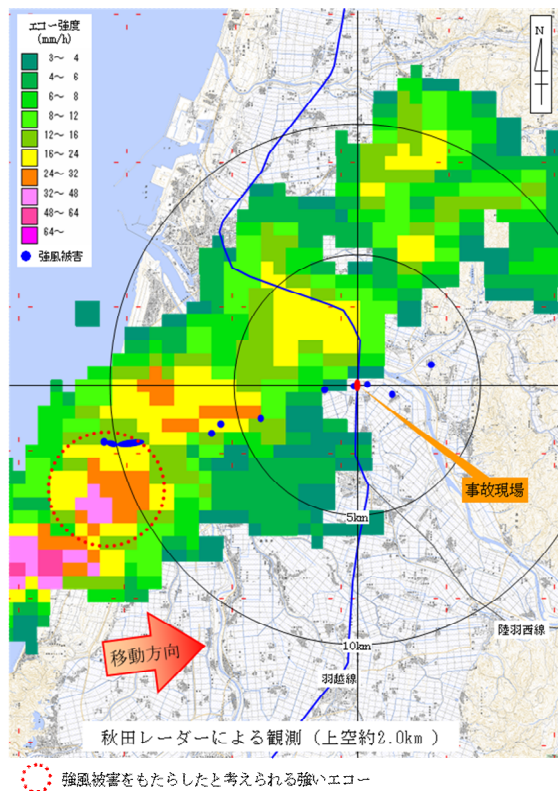
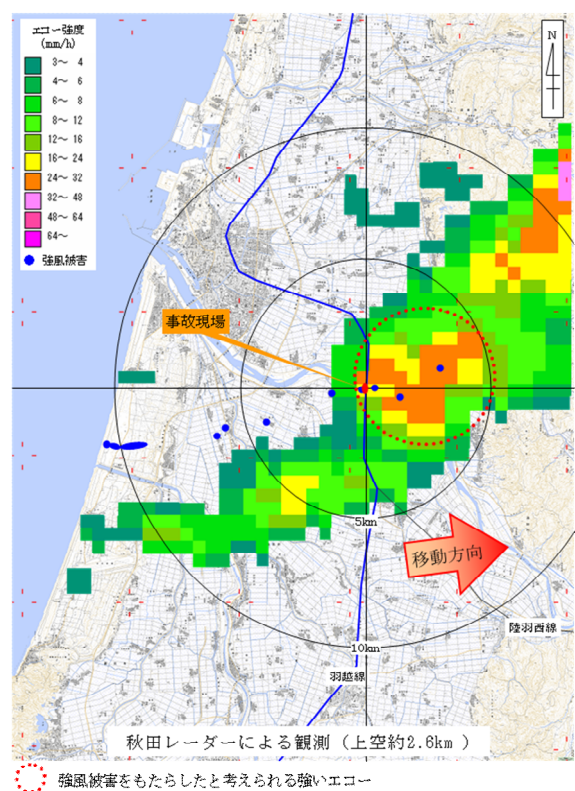
強風被害とレーダーエコーの移動

事故当日の気象の概況については、低気圧が発達しながら東進し、事故発生当時は事故現場付近を活発な積乱雲群が通過中であり、突風等の顕著な気象現象が発生しやすい状況であったものと考えられる。なお、事故現場付近においてはこれらの積乱雲群に対応する線状のエコーを観測しており、強いエコーの1つが19時14分ごろ事故現場付近を通過していた。

事故現場付近の農機具小屋が倒壊していたが、東京工芸大学田村教授らの分析によると、瞬間風速34m/s以上の風が吹いたという推定結果が得られており、盛土の影響を勘案すると、本件列車が走行する盛土上においては、これより1～2割程度強い風が吹いた可能性が考えられること、事故現場から西南西方向に10km程度以内の地域で36.9m/sの瞬間風速を観測していること、及び瞬間風速40m/sに耐えられる設計の防雪柵の防雪板が飛散していることなどから、事故現場においては、既設風速計で観測した風速を大きく上回る、瞬間風速40m/s程度の局所的な突風が吹いた可能性が考えられる。

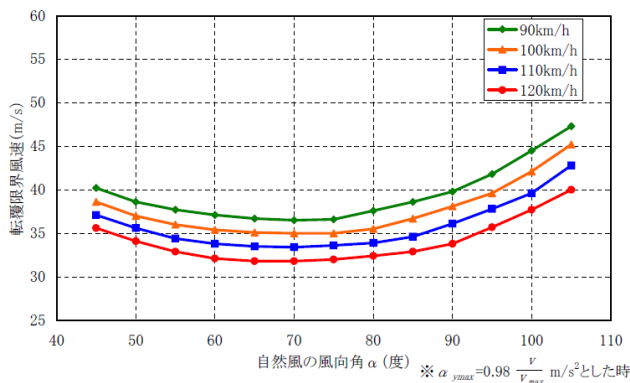
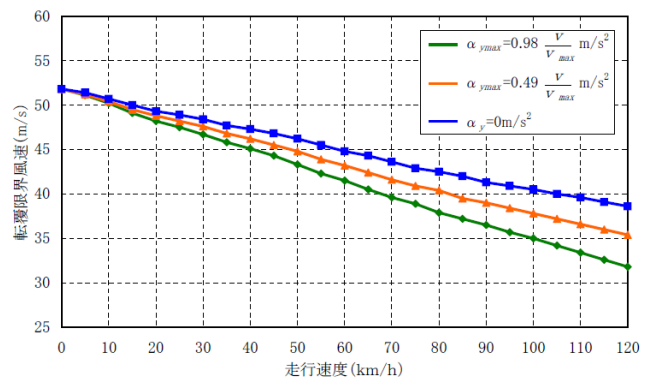
自然風の風向角と転覆限界風速との関係

車両及び地上構造物の1/40模型を製作し、大型の風洞において、現場の付近の自然風に近い風を再現し、転覆限界風速の算定を行った。風洞試験においては、風速、風向を変化させ、車両に作用する空気力等の空気力係数等を測定し、それらを使用し、転覆限界風速を算定した。その結果、最初に脱線した可能性が考えられる本件列車1両目の転覆限界風速は、100～120km/hの走行速度において、30m/sより大きく、しかしながら、40m/sを大きく上回るものではないと考えられるとした。

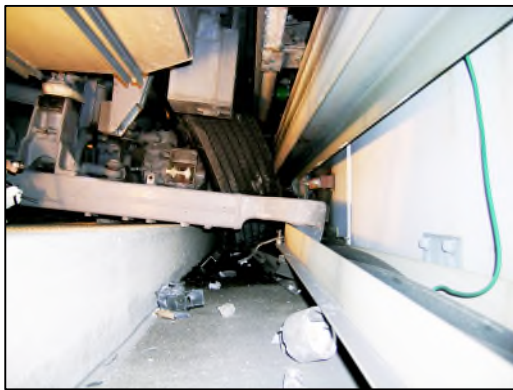
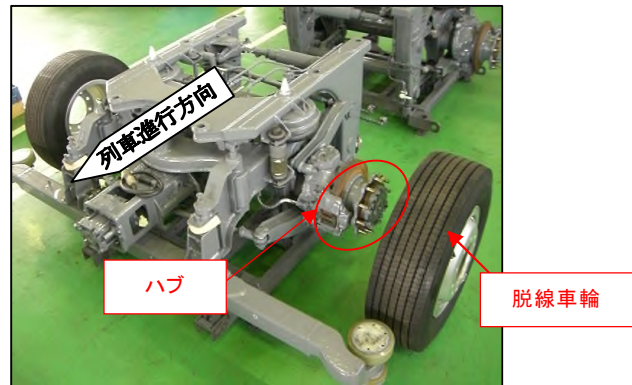
脱線状況

第 1612 列車（豊洲駅発 新橋駅行 6 両編成）は、乗務員が乗務しない自動運転により、船の科学館駅を出発した直後に電車線が停電するとともに非常ブレーキが作動して停止した。列車は 4 両目が左に傾き、4 両目第 1 軸の左車輪が車軸から外れて脱線した。

- ① 船の科学館駅に到着する際、ハブ（車軸にホイールを接続する部品）のき裂が進展したことによって左車輪が車軸に対して傾いたまま走行したため、4 両目第 1 軸左車輪が蛇行を開始した。
- ② ハブのき裂が大きく進展したことにより、ハブが破断して、同軸の左車輪が車軸から分離した。
- ③ 同駅出発直後に、同車輪が走行路左側の溝に落下して脱線した。

本事故は、4両目第1軸左側のハブが破断したため、同軸の左側車輪が車軸から分離し走行路左側の溝に落下して列車が脱線したことによるものと推定される。

事故調査結果に基づき、案内軌条式鉄道におけるハブの設計及び保守に関して、国土交通大臣に建議した。

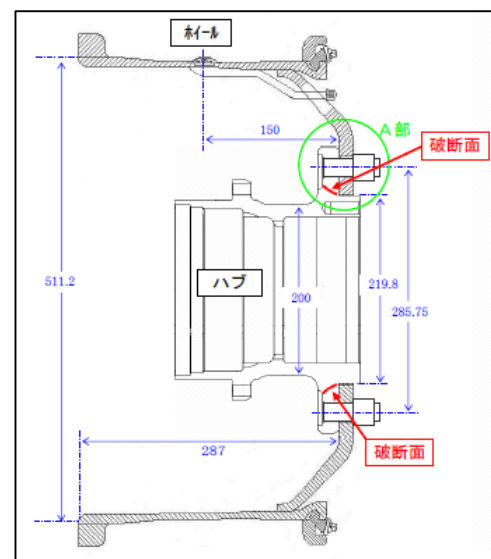
ハブ・ホイール組立図

- ① ハブは、フランジ部外側（ホイールと接触している側）の半径 1 mm のフランジ立ち上がり部付近とフラ

レンジ部内側の半径5mmの立ち上がり部（以下「R5部」という。）とを結ぶ面で破断し、R5部の破断面に、疲労破壊の特徴とされるストライエーション（縞状模様）が観察された。

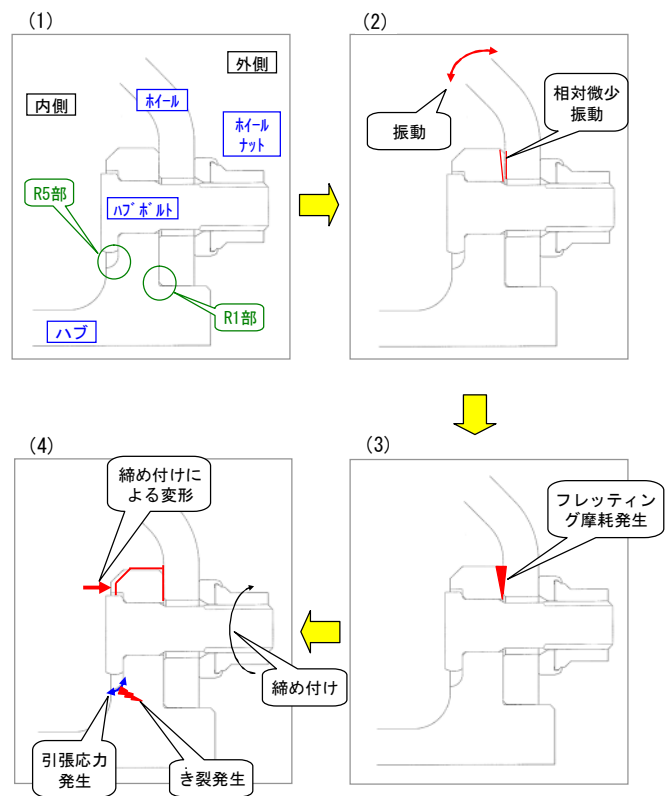
き裂発生メカニズム(推定)

- ② ハブに材質不良に伴う強度低下が発生していたことによるものと推定される。
- ③ ハブとホイールの接触面が摩耗し、ホイール内側（ハブに接触している側）に、ハブボルト穴付近から放射状に鉄錆様の粉が付着していたことから、列車の走行に伴うハブとホイールの接触面における微細な相対振動により、フレットング摩耗が発生し、隙間が生じていたものと推定される。
- ④ この状態で、ホイールナットを締め付けたことにより、大きな引張り応力が発生したものと推定される。
- ⑤ これに列車の走行に伴う、変動応力が繰り返し加わり、疲労限度を越えR5部において金属疲労によるき裂が発生し、それが進展してハブが破断したものと推定される。

ハブが破断したことについては、ハブにおいてホイールとの接触面にフレットング摩耗による隙間が発生したことから、ホイールナットの締め付けによって応力が発生し、これに列車の走行に伴う変動応力が繰り返し加わって、応力が疲労限度を越えたため、金属疲労を原因とするき裂が発生して、そのき裂が進展したことによるものと推定される。

応力が疲労限度を越えたことについては、ホイールナットの締め付けによってハブに応力の発生することが、ハブの設計において想定されていなかったこと、及び材質不良に伴ってハブの強度が低下していたことによるものと推定される。

- 案内軌条式鉄道で現在使用されているハブが、ホイールとの接触面にフレット磨耗による隙間が発生し、この状態でホイールナットの締め付けによって応力の発生することが設計において想定されていないものである場合には、摩耗量管理値の検討を行ったうえで強度の検討を行い、その結果、強度が不足する場合には、十分な強度を有するものに交換する等の対策を講ずること。
- 案内軌条式鉄道におけるハブの保守に際しては、ホイールとの接触面の摩耗量の管理を行うなど、摩耗を考慮した保守方法とすること、及び現在使用しているハブが、1で記述した応力が想定されていない設計によるものであって、検討の結果、強度が不足する場合には、十分な強度を有するものに交換するまでの間、摩耗量管理のほか、適切な時期に探傷検査を行う等の対策を講ずること。

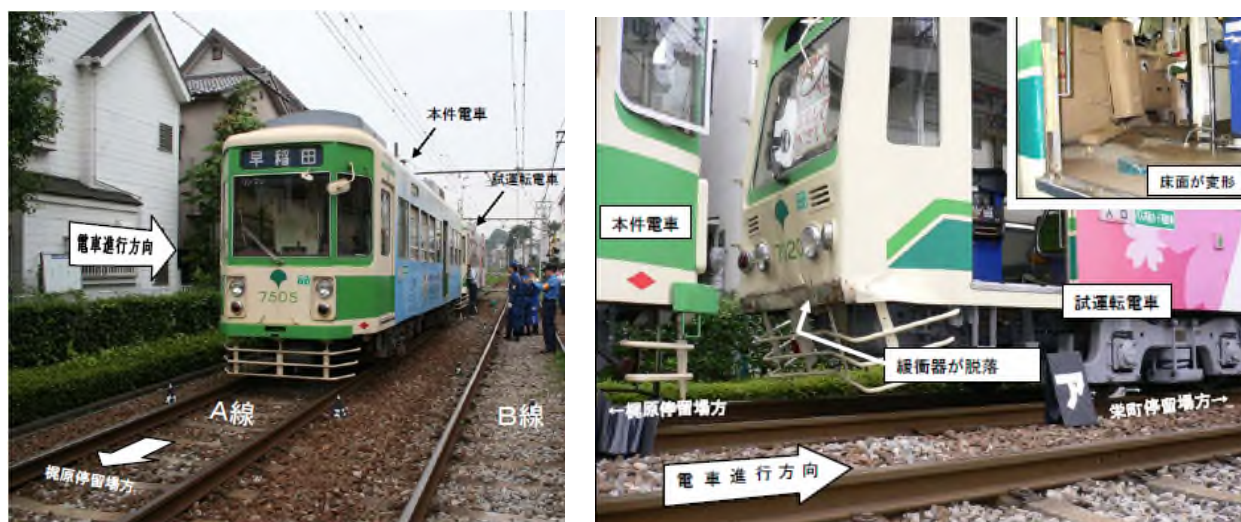
衝突の状況

衝突により、下り電車は前部の緩衝器及び前部運転台窓のワイパーが破損し、試運転電車は後部の緩衝器が脱落し、車体台枠が変形するなどした。

運転士は先行する試運転電車に続き追従運転した際に、定められた車間距離を保持せず、又は制限速度を超過して追従運転したため、先行する試運転電車の減速及び停止に気づき常用ブレーキに引き続き非常ブレーキを扱ったもの間に合わず、試運転電車に衝突したものと考えられる。

本事故は、運転士が前車との必要な車間距離を確保せずに制限速度を超えて追従運転を行ったため、先行する試運転電車の減速を認め、常用ブレーキに続けて非常の際に使用する電気ブレーキを併用したものの間に合わず、停止していた試運転電車に衝突したことによるものと考えられる。

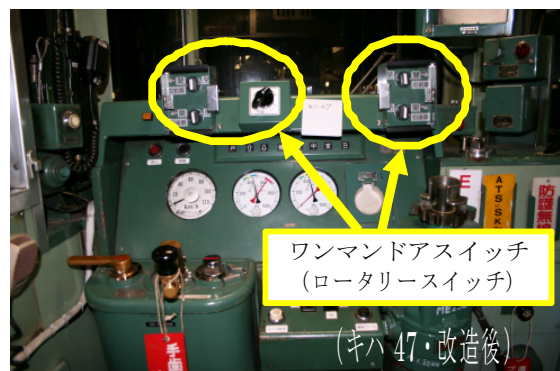
ワンマンドアスイッチ

扉が走行中に開閉したのは、運転台継電器盤の扉の開閉を制御する電気回路の端子の間に、本来除去されているべきフラックスが、導電性成分を含んだ状態で残留していたため、端子間が導通・短絡状態（絶縁不良）になることで、扉を開閉するリレーが作動したことによるものと推定される。

本重大インシデントは、列車の運転台継電器盤の電気回路において、本来使用が適していないフラックスが残留していたことにより絶縁不良が生じリレーが誤作動したため、扉が走行中に開扉したことによるものと推定される。

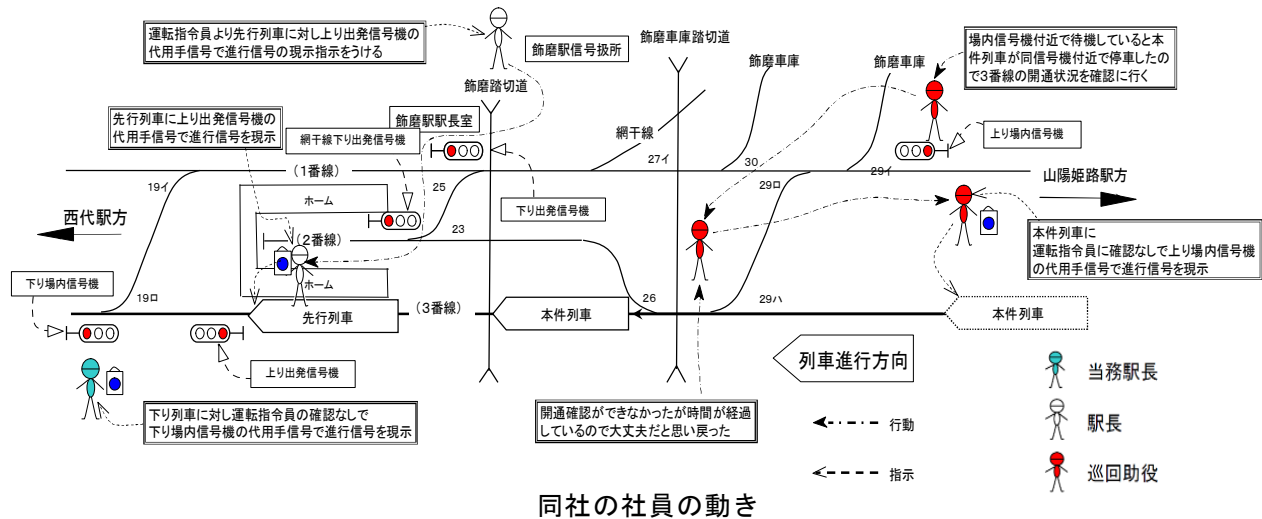
同社の社員の動き

当務駅長及び巡回助役は、進路の開通が確認できれば指令員に連絡しなくても自分の判断により進路の開通確認を行い、進行信号を現示すればよいと認識していたものと考えられる。

- i 本件列車が在線することにより飾磨車庫踏切道の警報機が作動することが気になっていたものと考えられる
- ii 先行列車は既に出発しているだろうとの思い込みがあったものと考えられる

ことから、開通確認ができないまま自分の判断で上り場内信号機の位置で代用手信号により進行信号を現示したものと考えられる。

本重大インシデントは、信号機の遠隔操作ができなくなり、代用手信号により信号現示を行う際、上り場内信号機の進路に支障のないことが確認されない状況下で、運転指令員の指示を受けないまま、進行信号が現示されたため、先行列車が在線しているにもかかわらず、当該進路に本件列車が進入したことによるものと考えられる。
