## 第1章 航空事故等調査の状況

### 1 主な航空事故等調査報告書の概要

平成22年に公表した主な調査報告書5件の概要を紹介します。

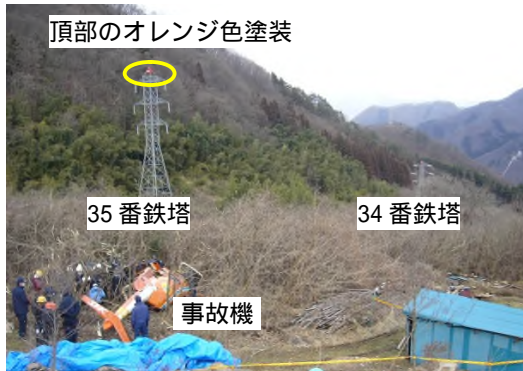
事故現場

同機は、群馬県利根郡みなかみ町の東向き斜面にある桑畑で発見された。地面にはメインローター・ブレードによる打痕があり、墜落の衝撃で破断したと思われる片方のテールローター・ブレード先端部が、同機の東約90mの地点、残りの1枚の破断部分が同機の西約40m付近で発見された。

送電線ケーブルについては、117番鉄塔の<sup>がいし</sup>碍子のところで切断されていた。

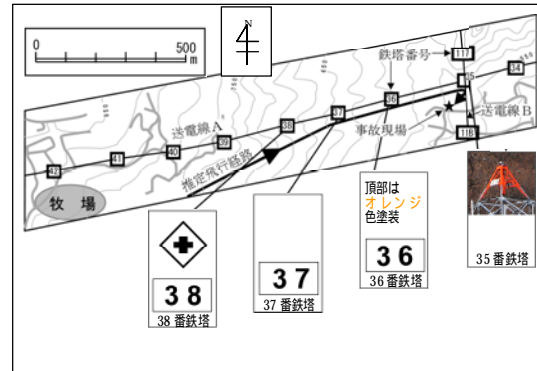
巡視経路及び各鉄塔の状況

機長は、牧場迂回後に何番の鉄塔に戻ったのか確認ができず、巡視員への質問もなかった。一方、巡視員は37番鉄塔に戻ったことを確認していたが機長にそのことを告げなかつ

機長は36番鉄塔を確認した時点で、その先に上部横断箇所があるので送電線Bを探していた。このころ、巡視員の注意は電線下の伐採すべき樹木に向けられていたため、機長への現在地等に関するアドバイスはできなかったものと考えられる。

機長は、安全のため飛行速度を減じたものの送電線Bが発見できないため、降下を止め上昇を開始したのと考えられる。機長は、このころに先程通過した鉄塔が38番か36番かということに疑問を抱き始めていた。36番鉄塔は頂部がオレンジ色に塗装されているため38番鉄塔との区別は可能であったと考えられるが、塗色のことまでは思い至らなかったものと考えられる。この時点で、機長は前進を止めて現在位置を確認するか、巡視員に場所の確認を行うべきであったが、それをしなかった。

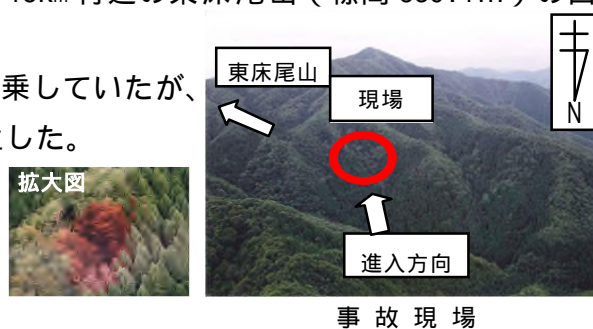
事故現場

個人所属口ピンソン式 R44 型は、慣熟飛行のため、有視界飛行方式により 7 月 20 日 08 時 37 分美保飛行場を離陸し、但馬飛行場に向け飛行中、消息を絶ち、行方不明となっていたところ、同年 8 月 6 日、但馬飛行場の南東約 15km 付近の東床尾山（標高 839.1m）の西側斜面山林に衝突した状態で発見された。

同機には、機長及び同乗者 1 名の計 2 名が搭乗していたが、両名とも死亡した。同機は大破し、火災が発生した。

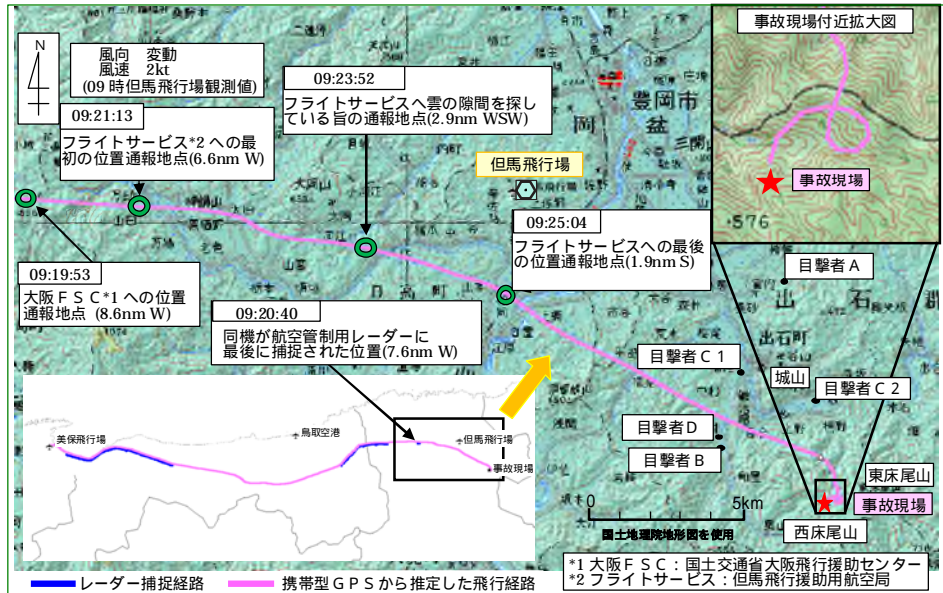
推定飛行経路図

機長はフライトサービスからの飛行場東側が比較的霧が少ない状態であるとのアドバイスを参考に東側の方が比較的雲も少ないと判断し、09時25分フライトサービスに対し、但馬飛行場の南約1.9nmの位置において、現在滑走路上空だと考えている旨連絡したのち、東南東側に雲上飛行し、針路を南に向けた後わずかな隙間を見付けたか、見付けられぬまま降下を開始したものと推定される。雲の隙間を見付けてそこから降下した場合であっても、当時の気象状態では再び雲の中に入ってしまい、地表を確認できないまま降下した可能性が考えられる。また、地上から同機が視認されていることから、同機は一時的に雲の下に出たものの、但馬飛行場の位置が確認できぬまま飛行を続け再び雲中飛行となり、但馬飛行場の南東側の山岳地帯に迷い込んだものと推定される。同機が飛行した但馬飛行場の南東方向は、視程が悪く雲底高度も低い状況であったものと推定される。

同機は一時的には地上を確認できる状態にあったものと推定される。この状況で自機の位置を確認するには航法計器及び航空図を利用して位置を確認することが必要となるが、わずかな雲の隙間を降下したか雲の中を突っ切って雲の下に出た可能性があること、また目撃された位

置が但馬飛行場から離れた位置で但馬飛行場とは反対方向に飛行していることから、機長は自機の位置を確認できていなかったものと推定される。機長は、但馬飛行場を見付けようと飛行を続けたが、予期せず雲中飛行になったことから航空図等を活用することはなかったものと考えられる。なお、一時的に地上を確認できたときに航空図等を活用できなかったのは、飛行前の経路等の必要な情報の準備不足が関与した可能性が考えられる。

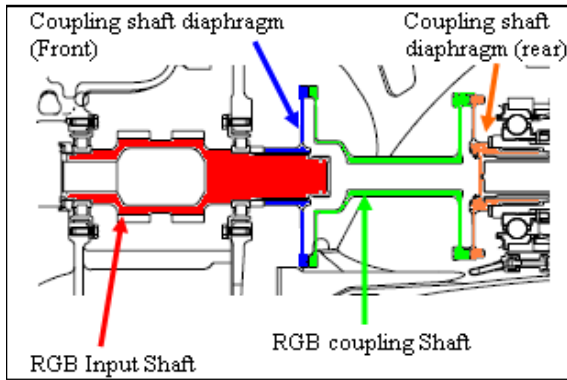
拡大図 A

リダクション・ギアボックス(RGB)のヘリカル・インプット  
 ・ギアシャフトのヘリカル・ギアが破断分離していた。

RGB ヘリカル・インプット  
 ・ギアシャフトの破断状況

走査型電子顕微鏡により調査した結果、RGB ヘリカル・インプット・ギアシャフトの表面下部にある不純物からき裂が始まり、ねじれにより疲労き裂が進展して最終的に破断に至ったものと推定される。

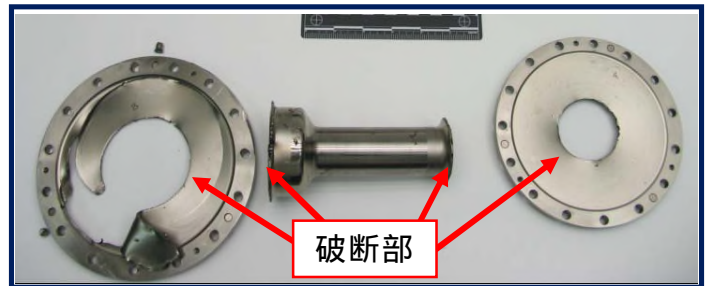
RGB カップリング・シャフト破断状況

エア・インレット部の RGB インプット・シャフトは、隔壁板がせん断分離、RGB カップリング・シャフトは、フランジの両端で破断分離していた。

RGB ヘリカル・インプット・ギアシャフトが高速で回転中に疲労破断したため、シャフトにオーバーロードが発生し、シャフトの縁部分及びシャフト隔壁部が引き裂かれ、最終的に破断したものと推定される。
