## 第2章 鉄道事故等調査の状況

### 1 主な鉄道事故等調査報告書の概要

平成22年に公表した主な調査報告書5件の概要を紹介します。

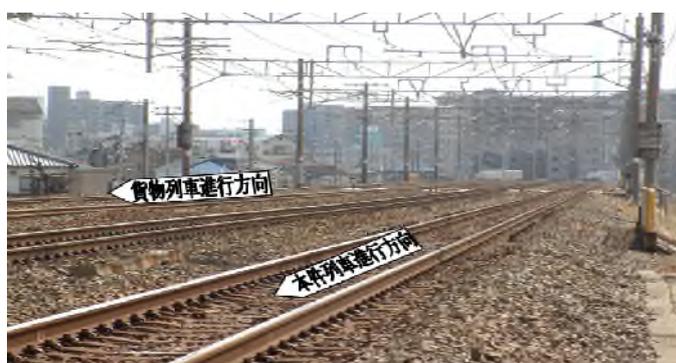
事故現場付近からの明石駅方見通し状況

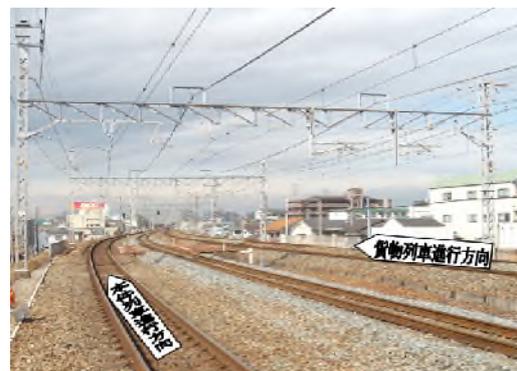
本件列車からの事故現場付近見通し状況

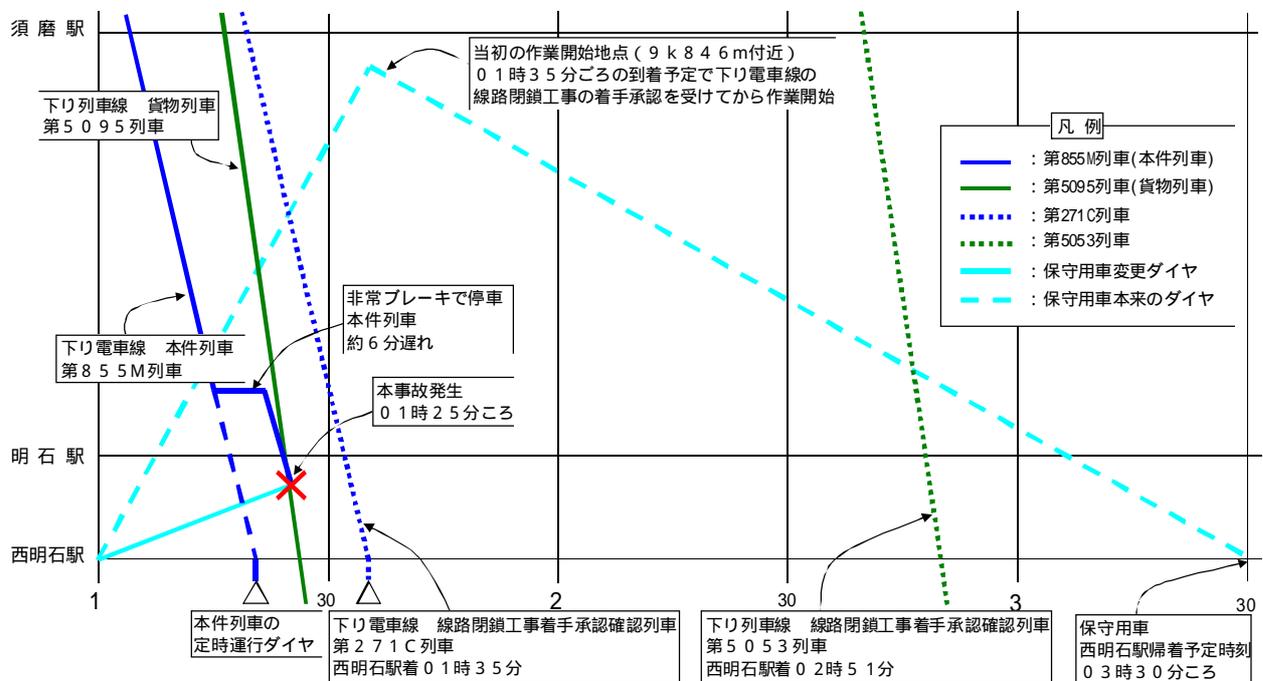
保守用車の動きと線路閉鎖着手列車

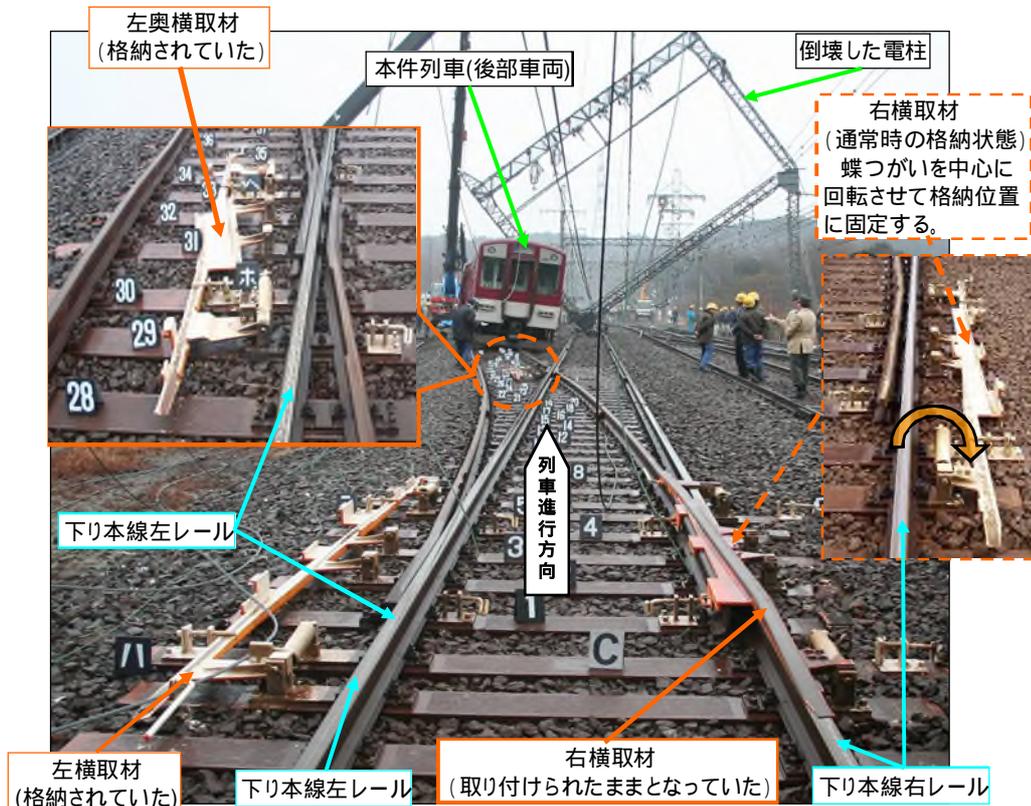
事故現場の状況

本事故は、作業用車両を保守基地線に導くため、下り本線のレールに設置していた横取装置の使用後、右レールに取り付けられていた横取材を格納しないまま列車の運行を行ったことから、列車の右車輪が同横取材に誘導されるとともに同軸の左車輪は下り本線左レールに乗り上がり、本来の進路である下り本線ではなく保守基地線側に進入し、右側車輪が下り本線左レールに乗り上がったため、2両編成の全8軸が脱線したものと推定される。

同社は、本事故と同種の事故を防止するために、以下の事項について検討を行う必要があるものと考えられる。

横取装置の格納作業における作業責任者から作業員に対する作業分担及び作業指示の明確化

「確認」を行う目的や重要性について、関係者への周知及び徹底並びに横取装置の取扱いに関する再教育の実施

横取装置の格納後の確認においては、具体的な点検箇所の指示や複数名で確認を行う等「確認」の方法や体制の見直し及び取扱規程の整備

横取装置の格納後の確認に用いるチェックシートは、形式的にならないよう具体的な点検箇所の明示や複数名が点検したことが分かるような様式に改善

横取装置が取り付けられている場合、関係する信号機に停止信号を現示して列車を抑止する等のハードウェア対策の拡充

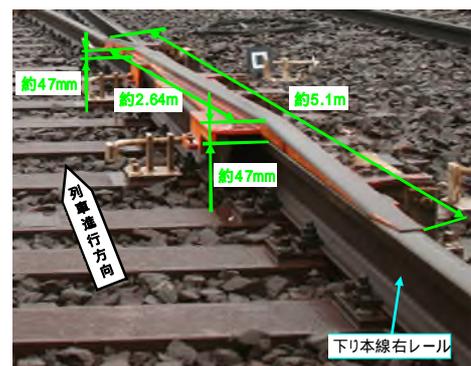
作業責任者は、横取装置の取り外しにおいて、右横取材は近傍にいた作業員が格納するものと思い込み、左横取材の格納の作業を行った後、同作業員がいなかったことから既に作業が終わったものと思い、右横取材の格納後の確認を失念したと口述している。また、本駅助役は、横取装置に3箇所の横取材が使用されて、列車の運行の際には、すべてが格納されていないといけないことは認識しており、左奥横取材及び左横取材2箇所が格納されているのは確認したものの、もう1箇所の右横取材については、過去の本駅での横取材の確認において格納されていなかったことはなかったという経験から、格納されているという思い込みにより確認を行わなかったと口述している。これらのことから、右横取材が下り本線右レールから格納されないままとなっていたと考えられる。

下り本線右レールを走行してきた右側の車輪が、格納されていない右横取材に乗り上げ、保守基地線の右レールに繋がるレールを走行した後、本線左レールにフランジで乗り上がり、同レールの頭頂面上をフランジで軌間内から軌間外へ走行し、同レールから外れ脱線したものと推定される。

右横取材の状況

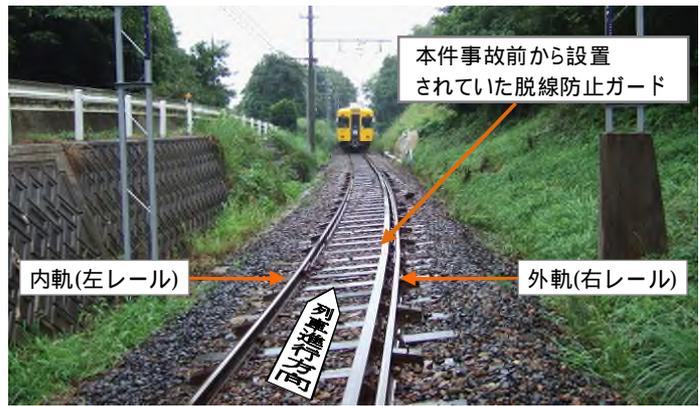
本件出口側緩和曲線の外軌(右レール)上にあった車輪によるものと見られる2本の線状の痕跡及びまくらぎ上の車輪によるものと見られる痕跡から、本件列車は、先頭車両の前台車全2軸が、本件出口側緩和曲線内で外軌(右レール)に乗り上がり脱線したものと推定される。

事故現場の状況

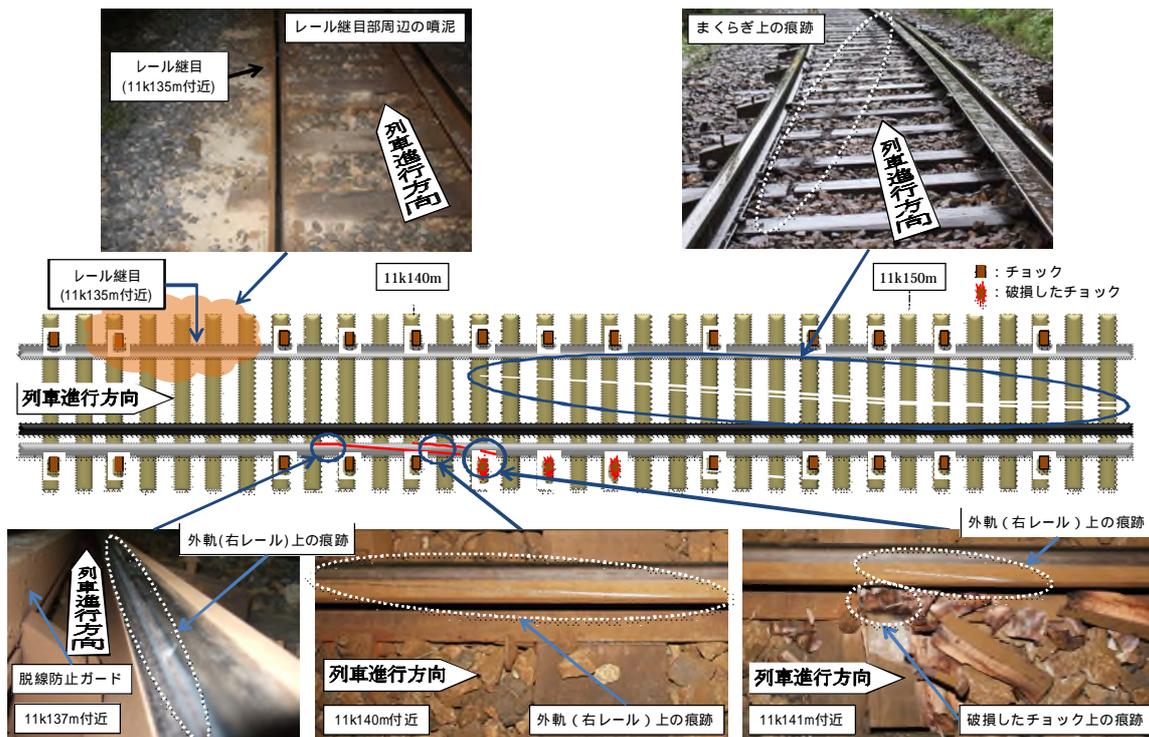
線路上の痕跡等

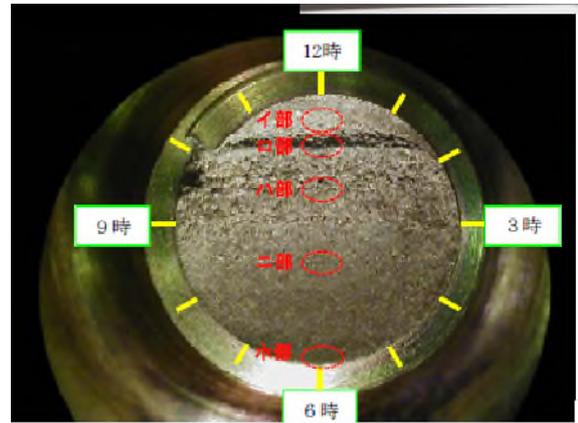
接手ねじの破断面の様相から、接手ねじに上下方向の力による曲げが作用したことにより疲労破壊したと考えられる。また、材料の成分調査の結果、材料には図面指定とは異なる硫黄快削鋼が用いられていたと推定される。

ピストン棒側の破断面

接手ねじの破断は、破断面の状況から疲労破壊によるものと考えられるが、ドアが閉まる際に想定されていなかった曲げが繰り返し接手ねじに作用したため、接手ねじが強度不足となっていたことによるものと考えられる。また、接手ねじの材料に、疲労強度が図面指定の材料であるSS400より低い可能性がある硫黄快削鋼を用いたことが関与した可能性も考えられる。

再発防止のためには、(4)のような状況にならないように、部品相互の寸法管理、取付時の適切な調整及び摩耗部分の修繕が必要であると考えられる。

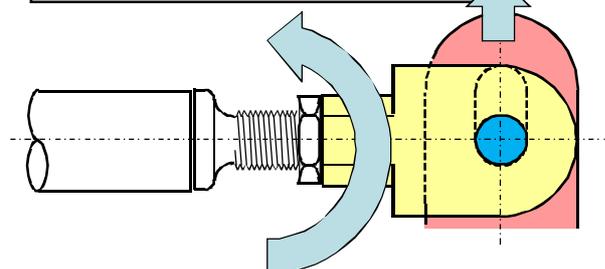
戸吊り金具が上昇すると、ピンを介して二又を上へ押す力が作用する  
接手ねじに曲げが作用する

ピンと戸吊り金具の長穴の下端との隙間が小さい場合

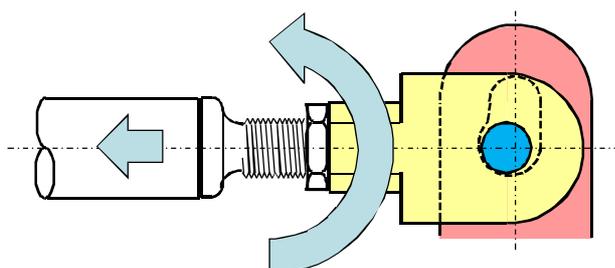
戸吊り金具の長穴が摩耗している場合

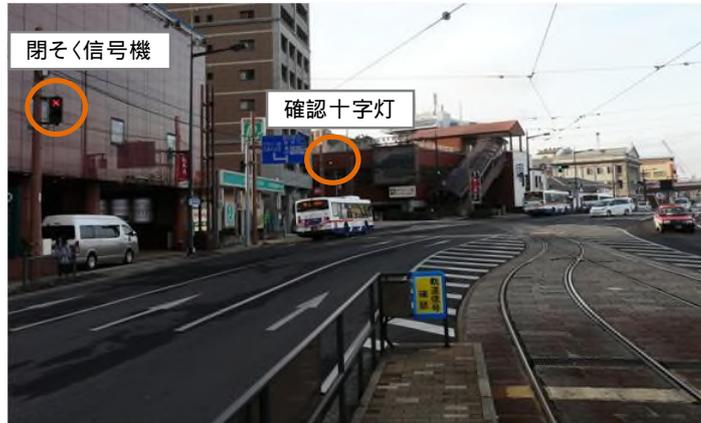
運転士Aが大浦海岸通り停留場(以下「海岸通り電停」という。)を発車するときは、辺りはかなり暗くなっていたものと考えられ、確認十字灯の黄色の点灯が閉そく信号機の進行信号の点灯よりも目立って見えた可能性が考えられ、このことが、信号を誤認することに関与した可能性が考えられる。

‘海岸通り電停の石橋行きホーム’(以下「石橋行きホーム」という。)を現在の位置に移設した際に、移設後の‘海岸通り電停の石橋行き車両の停止位置’(以下「海岸通り停止線」という。)から閉そく信号機までの見通し状況について詳細な検討が行われなかった可能性が考えられる。

閉そく信号機の見通し状況
