第2章 航空事故等調査活動

1 調査対象となる航空事故・航空重大インシデント

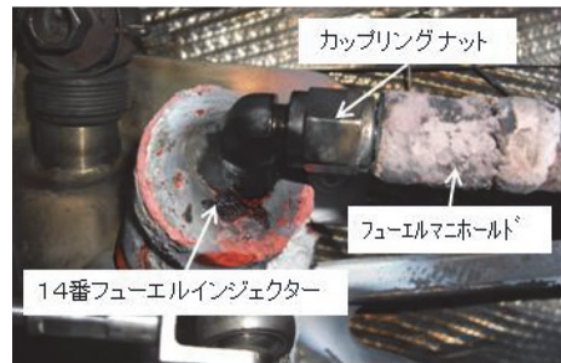
ウェットモータリングチェックにより、フューエルマニホールドに取り付けられている、14番フューエルインジェクターと連結するためのカップリングナットの周囲から燃料漏れが発見された。さらに詳細に点検したところ、当該カップリングナットに緩みがあることが確認され、当該カップリングナットを規定トルクで締め付けたところ、燃料漏れは確認されなくなった。

漏洩が確認されたナット周囲

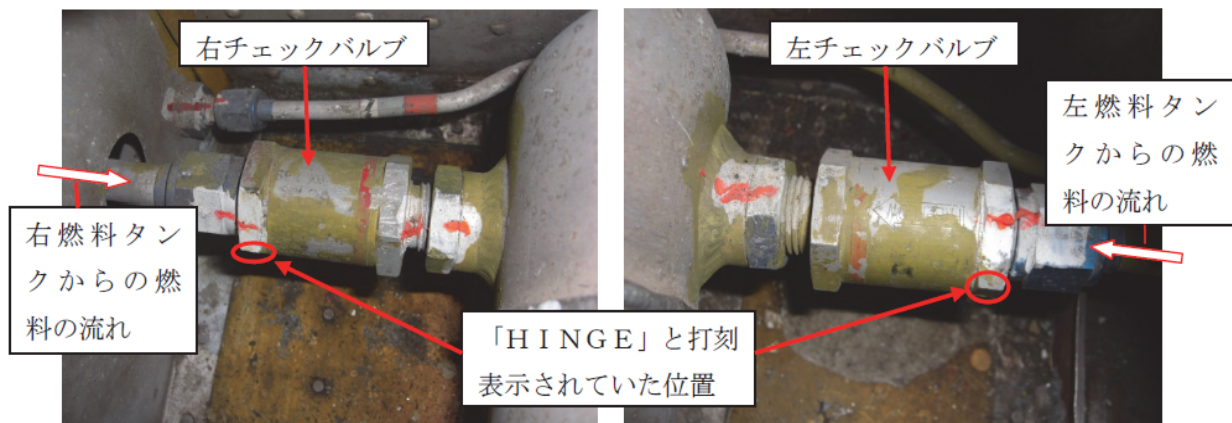
● 実際に取り付けられていたチェックバルブ（上方前方より撮影）

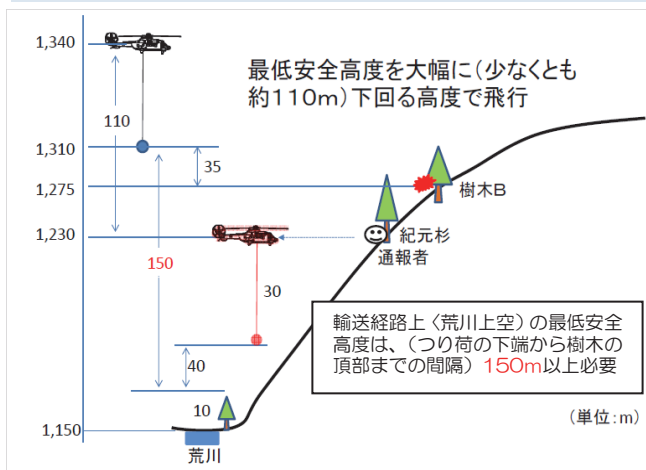
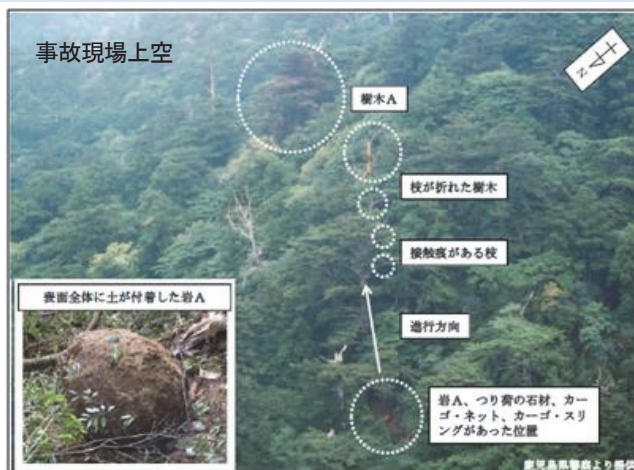
- ① 同機は、本物資輸送経路上において最低安全高度を大幅に下回った高度を飛行していたものと推定される
- ② 事故当時の同機は、地上物件への衝突を回避することができる十分な上昇性能を有していたが、左旋回開始時の飛行高度と雲底の高さとの間隔が小さく、機長は、旋回中に雲に入らないように上昇を抑えた可能性が考えられる
- ③ 旋回方向が、機長が着座していた右操縦席と反対側の左旋回となったことから、左下に対する見張りがしにくく、かつ約 30m の長さの荷物をつって旋回していたことから、機長は、つり荷の下端から樹木の頂部までの間隔の目測を誤った可能性が考えられる

原因： 本事故は、同機が山岳地の谷間上空を機外荷物をつり下げて飛行中、引き返そうとして左旋回中に斜面に接近し、つり荷が樹木又は岩等の地上の物件に引っ掛かったため、墜落し、機体が大破して火災が発生し、機長及び同乗整備士が死亡したものと考えられる。

同機が左旋回中に斜面に接近し、つり荷が樹木又は岩等の地上の物件に引っ掛かったことについては、実施可能であった OGE ホバリングを実施しなかったこと、本物資輸送経路上において最低安全高度を大幅に下回った高度を飛行していたこと、左旋回を行った際に飛行高度と雲底の高さとの間隔が小さかったことから上昇を抑えたこと、及びつり荷と樹木との間隔の目測を誤ったことによる可能性が考えられる。

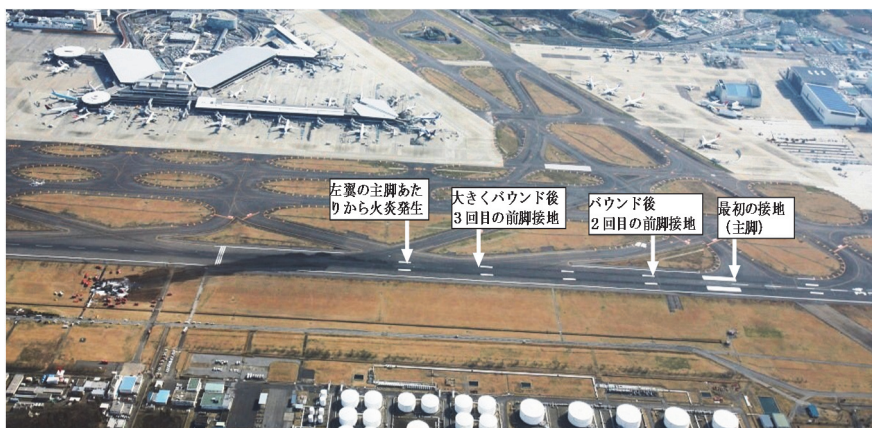
最初の接地

左翼の主脚あたりから火炎発生

通常より大きな沈下率（約 7fps）で接地したために強い地面反力を受けたこと、及び接地時の揚力が機体を浮き上がらせるのに十分な大きさ（接地直前の垂直加速度は約 1.24G）であったことから、接地後に同機はバウンドしたものと推定される

原因：本事故は、同機が、成田国際空港滑走路 34L に着陸した際、ポーポイズ（※2）に陥り、3 回目の接地時に左主脚から左主翼構造に伝わった荷重が設計値（終極荷重）を大幅に上回るものとなったため、左主翼が破断したものと推定される。

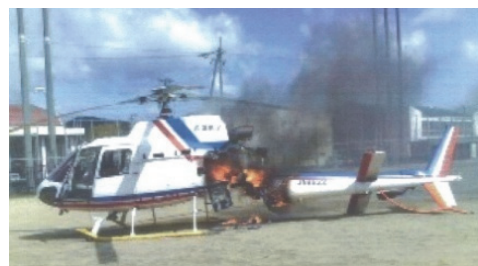
積載物は、機体の振動又は加速の強さによっては移動する可能性が考えられる

また、火災が発生した後はこれらに延焼したものと推定される

【不時着時の状況】
後方荷物室付近から炎と灰色の煙が出てテールブームが脱落した

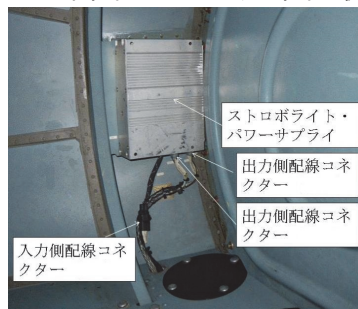
【ストロボライト・パワーサプライの状況】

原因：本事故は、同機の後方荷物室で火災が発生したものと推定され、後方荷物室で火災が発生したことについては、発火源を特定することはできなかったが、後方荷物室内に装備されたストロボライト・パワーサプライに接続する配線から出火し、付近に積載していた可燃物に延焼した可能性があると考えられる。

同配線から出火した可能性があると考えられることについては、同配線が積載物の移動により損傷を受けず、かつ、配線の破損又は破壊によっても火災発生を危険を生じさせないように、配線を十分保護する設計及び構造となっていなかったことによるものである。

したがって、ユーロコプター式AS350型系列機の後方荷物室内にある電気装備品及びこれに接続する配線が十分保護されるような改修の義務化を行うこと。

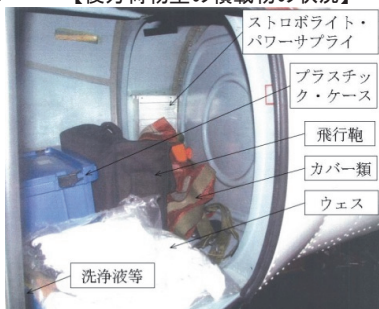
【後方荷物室の積載物の状況】

また、後方荷物室の積載物は、ネットによる移動防止措置が施されていないため、積載物の移動による損傷から十分保護されていなかった配線を損傷した可能性が考えられる。

四国航空（株）は、ユーロコプター式AS350B3型機の後方荷物室に荷物を積載する場合、積載物の移動による不測の事態を防止するため、飛行規程にあるとおりにネットによる積載物の移動防止措置を講じること。また、同社は、爆発物等に該当する物件を輸送する場合は、告示の内容をよく確認の上、その基準に従って輸送を行うこと。

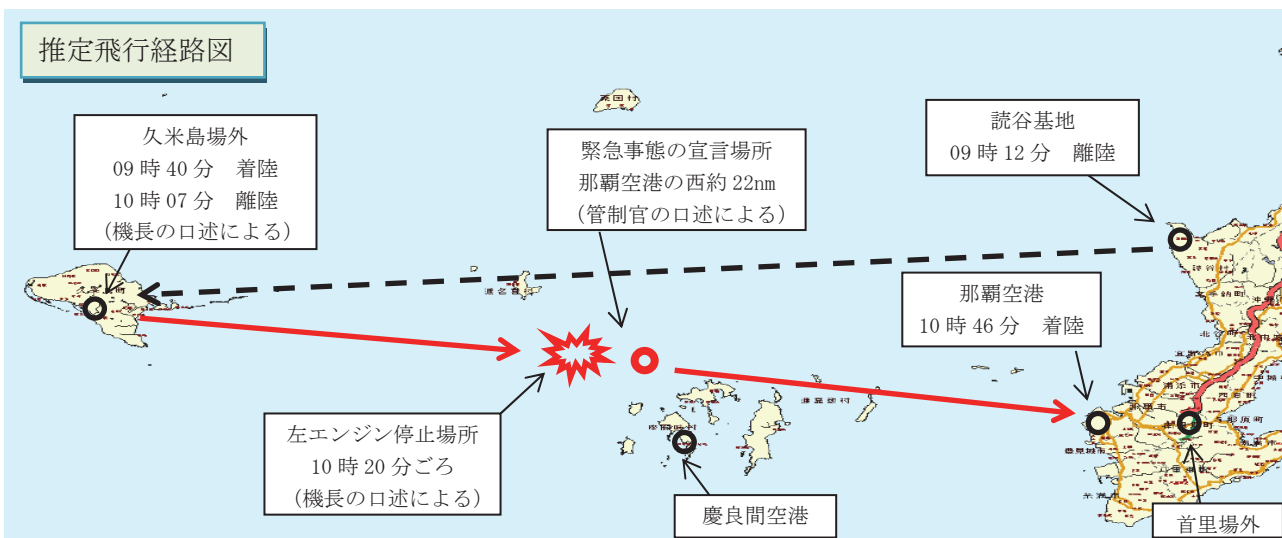
同機の左エンジン内部は大破したが、火災は発生しなかった。

燃料フィルター及びインジェクターの堆積物の塩分は海塩に含まれる成分と同一であったこと、粘着性の硫黄成分が検出されたことなどから、燃料フィルターの堆積物は、海塩と考えられ、インジェクターの堆積物は、殺菌剤と海塩と考えられる

原因：本重大インシデントは、左エンジンの燃焼室の比較的下部に位置するインジェクターが閉塞したため、燃料噴射が燃焼室上部に偏り上部構造に集中的な過熱を引き起こしエンジン内部が破損したものと推定される。

ユーロコプター社とターボメカ社に対し、同型式回転翼航空機が使用される環境及び殺

菌剤の特性を両者が協力して検証し、その結果に基づき殺菌剤の用法用量及び使用上の注意を同型式機の運航者に周知するよう指導すること。
