## 第4章 船舶事故等調査活動

## 7 平成25年に発生した重大な船舶事故等の概要

## 遊漁船の岩場衝突事故

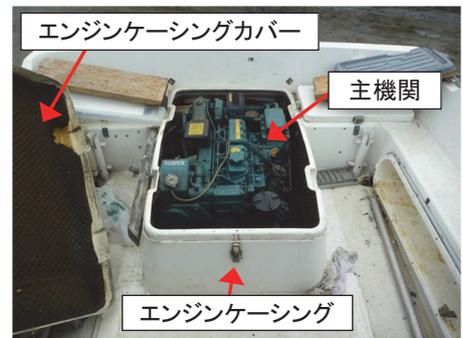
噴射された洗浄剤は、気化し、LPGと共に混合した可燃性ガスとなり、空気より重いことから、換気されていないエンジンケーシング内に滞留していた

❗ スプレー缶本体には、洗浄剤が蒸発して発生するガスが、空気より重く、引火性があり、風がない場合や閉鎖的な場所での使用に際しては、滞留しやすく換気が必要である旨の記載はなかった

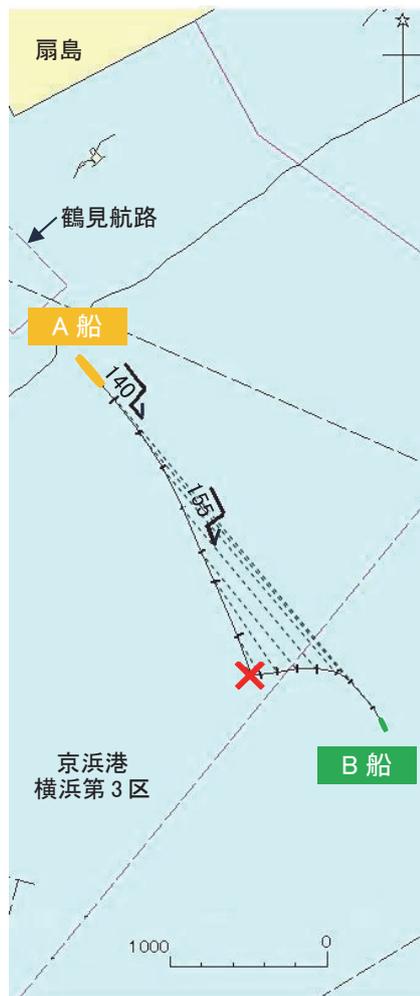
**概要**：貨物船 AQUAMARINE (A 船、総トン数 4,095 トン) は、船長ほか 21 人が乗り組み、京浜港横浜第 3 区に設けられた鶴見航路を出航して南東進中、漁船平新丸 (B 船、総トン数 4.9 トン) は、船長ほか 1 人が乗り組み、底びき網を引いて旋回中、平成 23 年 7 月 6 日 06 時 14 分ごろ、京浜港横浜第 3 区大黒ふ頭南東方沖で両船が衝突した。

B 船は、船長が死亡して甲板員が負傷し、キールの座屈損、破口等を生じ、A 船は、球状船首部に凹損等を生じた。

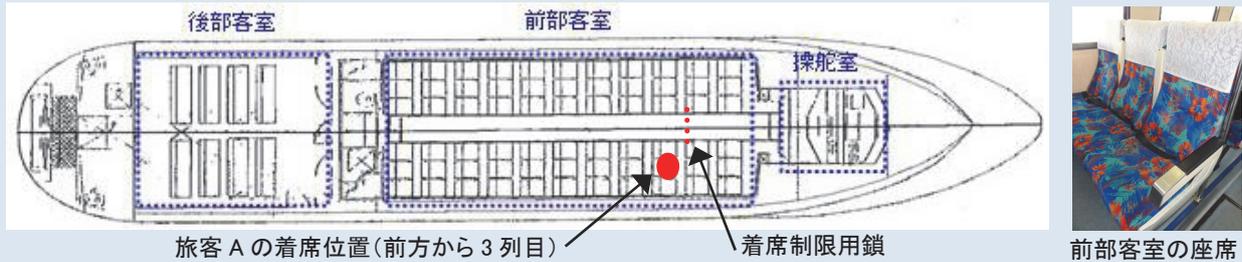
#### 旅客 A の事故当時の着席状況

本船所有者：A 社 総トン数：19トン 最大搭載人員：旅客 90 人、船員 2 人

- 船長は、船体動揺が大きいと思われる前部客室前方座席への旅客の着席を制限するつもりであったが、乗船人数の関係から 5 列目から 2 列目へ着席制限用鎖を移動した
- 船長及び甲板員は、旅客 A に対して比較的船体動揺の小さい後方座席への誘導を行わなかった

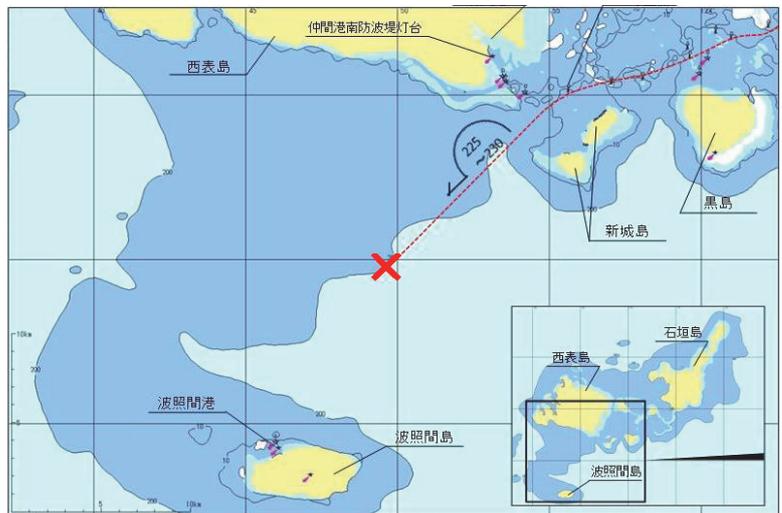
#### 【事故当時の気象・海象】

有義波高 1.52m、波周期 6.5s、波向 南南東、風向 南、風速 7m/s

**原因：**本事故は、本船が、仲間港南南西方沖において、波高約 1.5m の南南東方からの連続した波を左舷船首に受けて速力約 15～20kn で南南西進中、本船において、旅客 A を比較的船体動揺の小さい後方座席へ誘導せず、また、A 社において、旅客 A がシートベルトを適切に着用できる措置を講じていなかったため、船首が波高約 2.0m の高波の波頂に乗って波間に落下した際、旅客 A が、座席から身体が浮いて臀部から座席に落下した衝撃で腰椎を圧迫骨折したことにより発生したものと考えられる。

本船において、旅客 A を比較的船体動揺の小さい後方座席へ誘導せず、また、A 社において、旅客 A がシートベルトを適切に着用できる措置を講じていなかったのは、A 社が、乗組員等に対して荒天時安全運航マニュアルの遵守を徹底していなかったことによるものと考えられる。

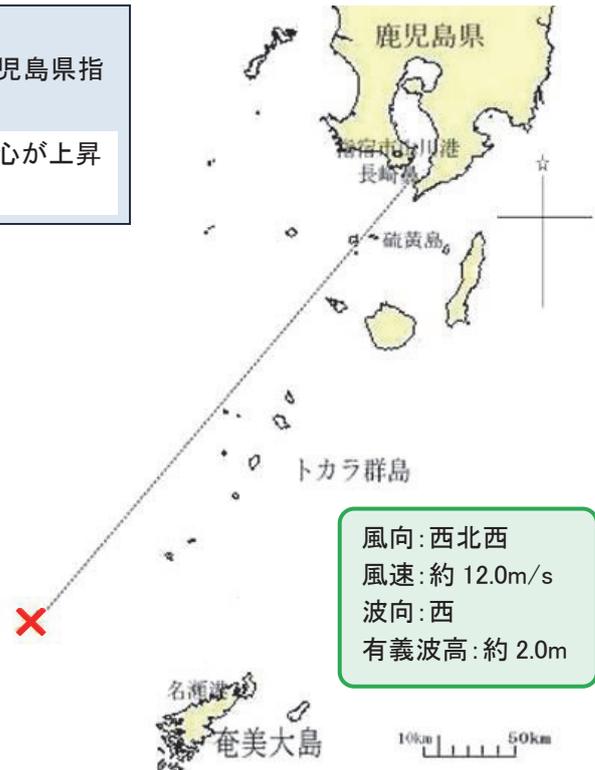
15時15分ごろ  
胴の間付近に連続して打ち込んだ海水が上甲板上の左舷側に滞留し、左舷側への傾斜が増大するとともに、左舷側の放水口が没水して滞留水が増え、滞留した海水が機関室及び船員室に流入したことから、**左舷側への傾斜が更に増大して転覆した**

- ・本船は、木甲板、木甲板の桁板、放水口の面積及び放水口周りの構造が影響して排水が妨げられた状況であった
- ・本船は、機関室出入口の扉、船員室出入口の扉等を開放していた
