## 第3章 鉄道事故等調査活動

### 3 鉄道事故等調査の状況

## 6 公表した鉄道事故等調査報告書の状況

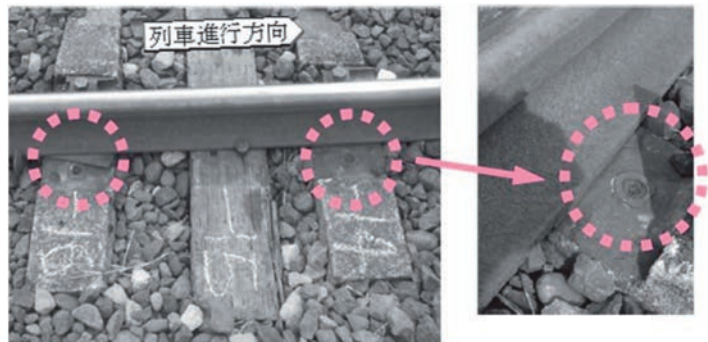
本事故は、反向する右曲線につながる左曲線の出口側緩和曲線において、レールの横方向への変位(通り変位)が整備基準値を超え、またレール締結装置の締結力が低下していたため、列車の走行に伴う横圧の作用により軌間が拡大し、列車の内軌側の左車輪が軌間内に脱線したものと考えられる。

PC まくらぎの埋込栓の損傷

- (1) 現場付近の線路では、事故発生2か月前のレール交換後に締結装置の締め直し管理がされなかったことから、締結装置のボルトが列車の運行に伴う横圧を繰り返し受けて緩んだこと。
- (2) レール交換の時点で軌道の通り変位が整備基準値を超えていたもののそのまま運行に供され、また、その後の軌道変位に係る定期検査は事故発生の直前に行われたが測定データは未解析であったことから、現場の軌道変位の超過が是正されなかったこと。

- a. 事故後、脱線区間のまくら木及びレール締結装置を全数交換しました。
- b. 上記区間と同時期に施工した12か所のレール交換箇所の締結状況を点検し問

c. すべてのまくら木の締結装置についてボルトの締め直し等の締結状態の確認を実施、連続している不良まくら木箇所については、まくら木の交換及び挿入、レール締結装置の交換を実施しました。

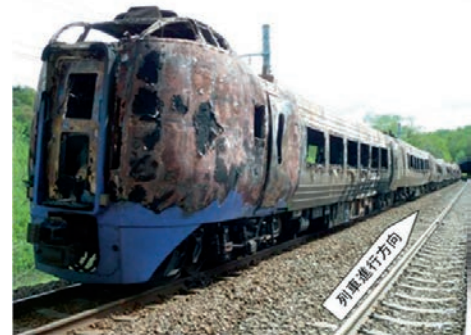
車両の焼損状況

また、本事故において、列車が焼損したことについては、脱落した減速機かさ歯車によって6両目前部の燃料タンクが破損したため、漏出した軽油がその付近の木まくらぎ周辺に飛散し、発電機若しくはエンジン後端部上面付近で出火した火が延焼拡大したことによるものと考えられる。

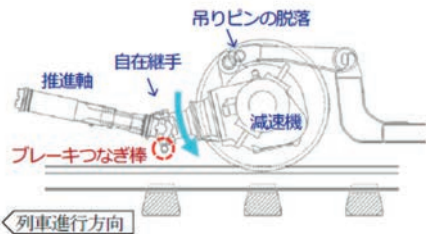
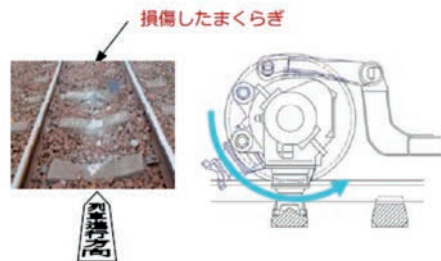
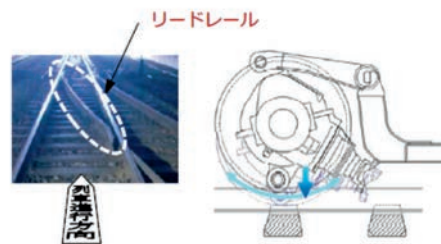
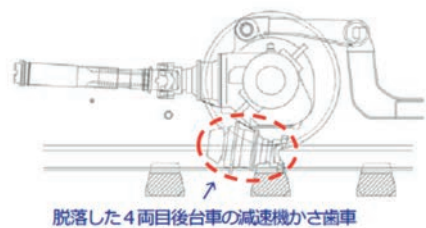
脱線の経過 (推定)

本事故は、列車の4両目後部の減速機を支える吊りピンが脱落したため、次のような経過により4両目の後台車全2軸及び5両目の後台車第1軸が脱線したものと考えられる。

- (1) 減速機が車軸を中心として前方に回転するように垂下し、推進軸も垂下したことから、自在継手が破損し両者が分離した。
- (2) 分離後、減速機が更に回転して、減速機の吊り部が清風山信号場構内の12口分岐器のリードレールに接触したことにより、4両目の後台車が同レールに沿って左へ押されて同台車の第1軸が脱線した後に第2軸が脱線し、その後、11イ分岐器において2軸とも復線した。
- (3) 垂下した減速機からかさ歯車が脱落して軌間内に落下し、5両目の後台車がこのかさ歯車に接触したことにより、同台車が押し上げられて第1軸が脱線した。

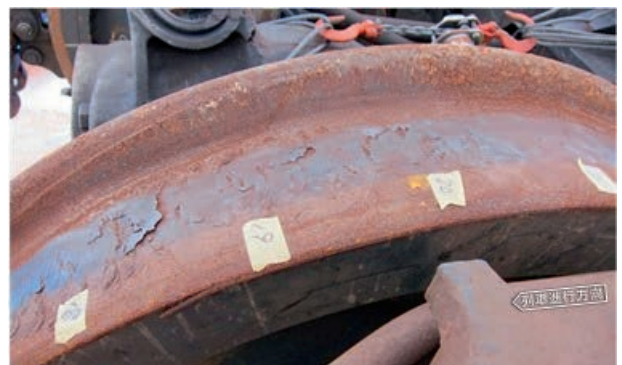
両目の後台車第1軸の左車輪の円周形状不整に伴う著大な振動を受けたことが関与したものと考えられる。

車輪の踏面剥離の状況

北海道旅客鉄道㈱は、踏面擦傷、剥離の長さの範囲が使用限度を超えたとして扱うべき車輪を使用することがないよう、車輪踏面の状況を把握するための適切な検査時期及び検査手法を確立し、車輪踏面状態の管理を徹底すること。

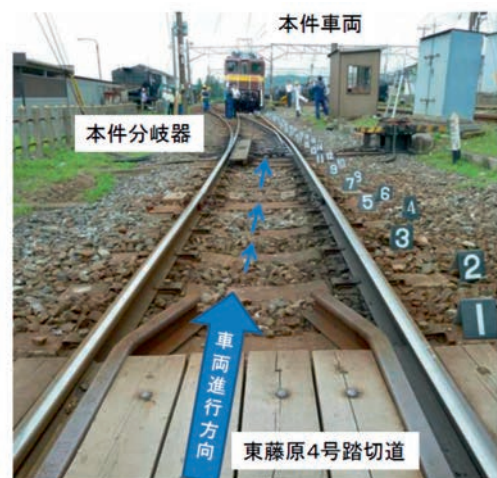
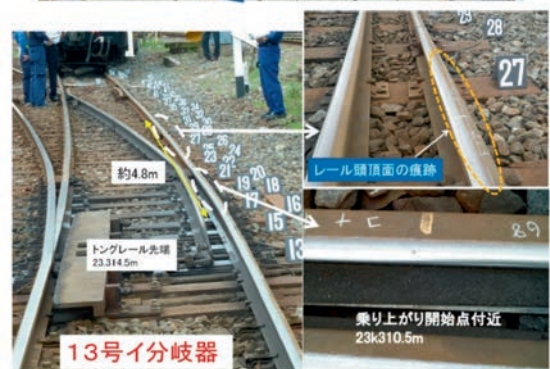
本重大インシデントは、18両の入換編成(電気機関車2両と貨車16両)が4つの曲線が連続する区間にある内方分岐器の基準線側を走行した際、脱線係数が増加するとともに、限界脱線係数が低下したため、2両目機関車の前台車第1軸右車輪が外軌に乗り上がって右に脱線したものと考えられる。

脱線現場

脱線係数が増加したことについては、曲線半径を急激に小さくする方向に通りが変化していたこと、軌道面が右前方に下がる向きに平面性変位が大きくなっていったこと及び車両の走行速度が低速であったためにカント超過の状態で行ったと考えられることから、横圧が増加するとともに輪重が減少したことによるものと考えられる。また、上り勾配において力行運転を行うことによる電気機関車の軸重移動も関与した可能性があると考えられる。

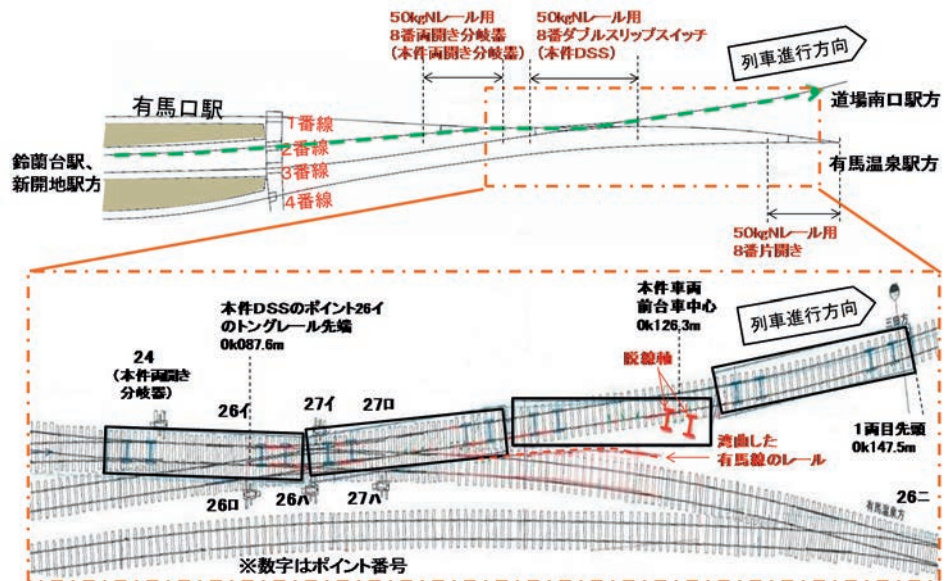
事故現場の配線及び略図

2番線から出発した列車の走行時には、1番線から出発した列車の走行時に比べて、車両の前台車第1軸が走行するときに、横圧が大きくなる傾向にあり、1車両の長さよりも短い、第1軸から第4軸までの距離の範囲でS字状に変化する線形を車両が走行したことが、脱線に対する余裕を小さくしたものと考えられる

ダブルスリップスイッチ(※1)はポイント26Iのトングレール先端付近において、設計上の入射角(約 $0.38^\circ$ )を有すること、及びこの設計上の変位を含む移動平均法による通り変位(※2)は、車輪がレールに乗り上がったと考えられる地点付近で曲線半径を小さくする側に変化していたことから、比較的大きな横圧が発生しやすかった可能性があると考えられる

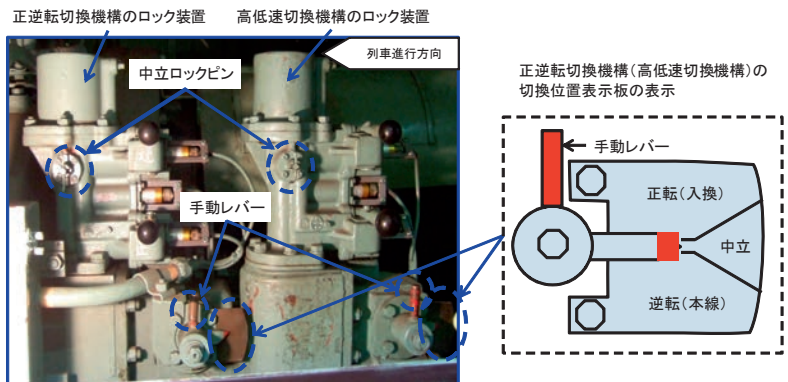
無動力回送時で「中立ロック」が失念された場合にも許容速度を超えた場合には、非常ブレーキが動作する構造となっていたが、メータリレーの置き換えにより、新型ではバッテリーのスイッチを切った場合メータリレーへの電源も切れる配線となっていた。無動力回送時では、バッテリーを切ることから、新型のメータリレー内の非常ブレーキ回路を構成する電源が供給されないため、許容速度を超えても非常ブレーキは動作しなかった可能性があると考えられる

**原因(抄)**：本事故は、ディーゼル機関車を無動力回送するために行う正逆転切換機構等の「中立ロック」が正確に行われていなかったため、無動力回送時にディーゼル機関車の1速コンバーターに動力が伝わって空回りの状態となり、更に冷却水を抜いていたことから、コンバーターの冷却ができずにコンバーター内が高温となって損傷するとともに、高温となったコンバーターの破片等がコンバーター内部に残っていたトルコン油に引火したことにより火災が発生したものと考えられる。

正逆転切換機構及び高低速切換機構のロック装置

通常時であれば機関の動力による冷却水の循環によりコンバーターの冷却が行われるが、無動力回送のため冷却水が抜かれていたことから、コンバーターの冷却が行われず、コンバーターが過熱して損傷し、高温となったコンバーターの破片等がコンバーター内部に残っていたトルコン油(動力伝達用の油)に引火したものと考えられる

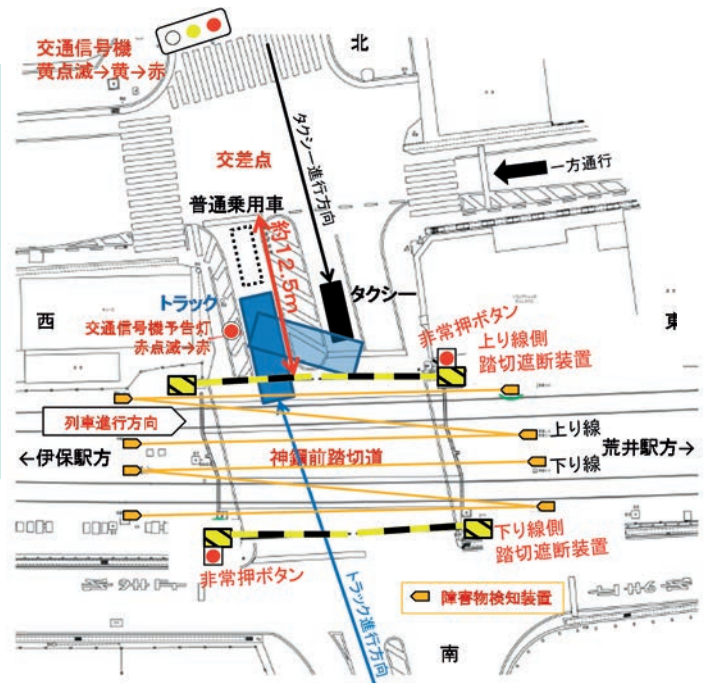
踏切付近略図

**原因(抄)**：本事故は、上り直通特急列車が、神鋼前踏切道を通る際、後部を踏切内に残していた普通貨物自動車の荷台に衝突すると同時に、上り線路を跨ぐように降ろされていた同自動車の道板に乗り上がったため、上り線路の左へ脱線したことにより発生したものと考えられる。

普通貨物自動車の後部が踏切内に残っていたことについては、同自動車の運転者が、同踏切道を渡る際、前を走行していた普通乗用車が同踏切道と前方の交差点との間の道路に停止することを想定することなく、同自動車を踏切内に入らせたことから、交差点の手前で停止した普通乗用車の後ろに同自動車が停止することになったため、同自動車の後部を踏切内に残すことになったものと考えられる。

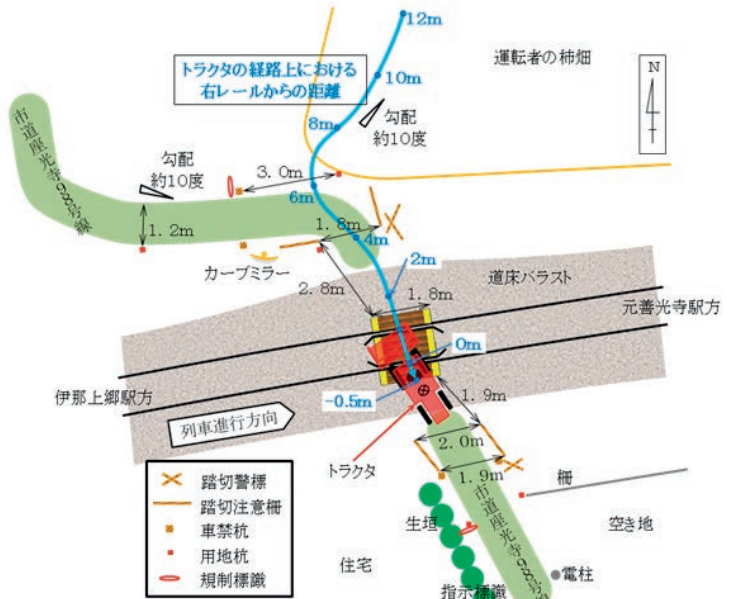
事故現場略図

運転者は湯沢踏切道の線路左側にある柿畑内にある小屋に保管してあるトラクタを、線路を挟んで離れた場所にある畑で使用するため、踏切に進入させたと考えられる

同踏切において運搬車などを通行させる際には、常に二人一組で、一人が付近の座光寺踏切道等の警報音等から列車の接近を確認していたが、同踏切の列車の通過時刻を気にすることなく踏切道を通行していたことから、運転者は列車が通過する時刻を把握していなかった可能性があると考えられる

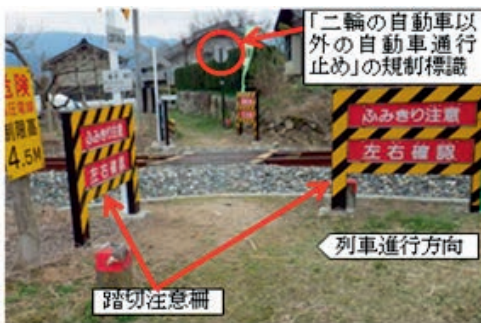
トラクタ進入側から見た踏切

同踏切に接続する道路を使わなかったことについては、未舗装の幅員の狭い（最小幅員約1.2m）盛土になっており、トラクタによる走行が困難であること、かつ作物などを運ぶためのトラックが進入できないこと、また、線路を挟んで離れた場所にある畑まで遠回りになることから、普段から運搬車を通行させていた同踏切を通行する経路を選び、踏切道をトラクタにより通行した可能性があると考えられる
