第4章 船舶事故等調査活動

8 公表した船舶事故等調査報告書の状況

公表した重大な船舶事故の調査報告書(平成 26 年)

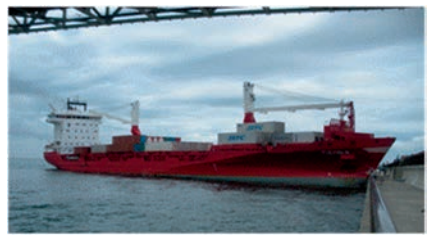
1	公表日	発生年月日・発生場所	事故名
	H26. 1. 31	H23. 8. 19 兵庫県神戸市明石海峡大橋北側護岸	コンテナ船FLEVODIJK(オランダ) 衝突(護岸)
概要	<p>本船は、船長及び二等航海士ほか13人が乗り組み、兵庫県淡路島西方沖の播磨灘を北東進中、明石海峡大橋北側護岸に衝突した。</p> <p>本船は、球状船首部に破口を伴う凹損等を生じ、護岸の一部を損壊したが、死傷者はいなかった。</p>

原因	<p>本事故は、夜間、本船が、播磨灘を明石海峡西口に向けて自動操舵で北東進中、単独で船橋当直に就いていた二等航海士が居眠りに陥ったため、明石海峡大橋北側護岸に向けて航行し、同護岸に衝突したことにより発生したものと考えられる。</p> <p>二等航海士が、居眠りに陥ったのは、眠気を感じ始めたので、眠気を払拭するために船橋内を歩き回ったが、その後、眠気が払拭されない状態で右舷側1号レーダーの前の椅子に腰を掛けていたことによるものと考えられる。</p>		
報告書	http://www.mlit.go.jp/jtsb/ship/rep-acci/2014/MA2014-1-2_2013tk0009.pdf		
2	公表日	発生年月日・発生場所	事故名
	H26. 1. 31	H24. 1. 11 千葉県千葉港葛南区	貨物船GUANG DA(パナマ) 乗組員死亡
概要	<p>本船は、船長ほか11人が乗り組み、千葉県千葉港葛南区京葉食品コンビナート南バースに着岸作業中、船首楼甲板に設置されたスタンドローラが甲板から外れ、外れたスタンドローラ又は係船索が同甲板にいた甲板員に当たり、甲板員が死亡した。</p>		
原因	<p>本事故は、本船が千葉港の京葉食品コンビナート南バースに着岸作業中、船長が船尾を岸壁に接近させようとして機関を後進にかけ、岸壁に係止した1本目のヘッドラインに張力が掛かった際、同ラインを掛けた船首楼甲板中央部のスタンドローラが甲板から外れたため、甲板員にスタンドローラ又はヘッドラインが当たったことにより発生したものと考えられる。</p> <p>船首楼甲板中央部に設置されたスタンドローラが甲板から外れたのは、ダブリングプレートと甲板との溶接部にぜい性破壊が生じ、1本目のヘッドラインの破断荷重以下の荷重で同溶接部が破断したことによるものと考えられる。</p> <p>HK LIWEIDA SHIPPING MANAGEMENT LIMITED が、船首楼甲板中央部のスタンドローラについて、ISTHMUS BUREAU OF SHIPPING による検査及び承認を受けておらず、船舶管理を適切に行っていなかったことは、本事故の発生に関与した可能性があると考えられる。</p>

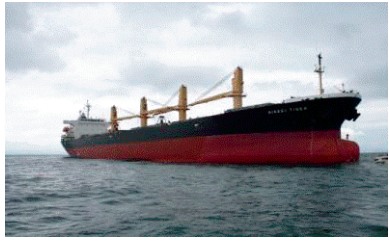
近		
概要	<p>A船は、船長ほか20人が乗り組み、鹿児島県志布志市志布志港を出港し、カナダのバンクーバーに向けて北太平洋を北東進中、B船は、船長ほか21人が乗り組み、北太平洋で低気圧を避けて南南西進中、宮城県石巻市金華山東方沖930km 付近において、A船の船首部とB船の左舷船側部が衝突した。</p> <p>B船の乗組員のうち9人は僚船に救助されたが、残り13人は行方不明となり、同船は沈没した。</p> <p>A船に死傷者はなく、また、船体に大きな損傷はなかった。</p>

原因	<p>本事故は、夜間、金華山東方沖930km 付近において、A船が北東進中、B船が南南西進中、両船の進路が交差する態勢で接近する状況となった際、A船が左に針路を変更し、また、B船が右に針路を変更したため、衝突したことにより発生したものと考えられる。</p> <p>A船が、左に針路を変更したのは、船首方を通過する態勢であるB船との通過距離を拡大しようとしたことによるものと考えられる。</p>		
意見	<p>【参考】国土交通大臣に対する意見(平成25年10月25日 経過報告時)</p> <p>(1) 現在、AIS(簡易AISを含む。以下同じ。)を搭載していない漁船のうち、例えば、外洋において操業や航行を行う漁船(船舶安全法に基づく第二種漁船等)について、船舶所有者等に対するAISの衝突事故の防止における有用性の一層の周知その他の早期普及に必要な施策の検討を行うこと</p> <p>(2) 海運事業者に対し、衝突事故の防止のため、漁業関係団体の提供する情報、運輸安全委員会の船舶事故ハザードマップ等から、船舶が航行する海域における漁船の操業状況入手し、活用するように指導すること</p> <p>【参考】水産庁長官に対する意見(平成25年10月25日 経過報告時)</p> <p>(1) 現在、AISを搭載していない漁船のうち、例えば、外洋において操業や航行を行う漁船(船舶安全法に基づく第二種漁船等)について、船舶所有者等に対するAISの衝突事故の防止における有用性の一層の周知その他の早期普及に必要な施策の検討を行うこと</p> <p>(2) 漁船の所有者等に対し、衝突事故の防止のため、運輸安全委員会の船舶事故ハザードマップ等から、漁場や航路における事故発生状況及び商船の航行経路に係る情報を入手し、活用するように指導すること</p>

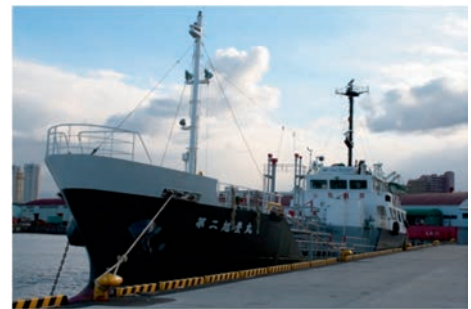
本船

ケミカルタンカー第二旭豊丸は、船長、二等航海士ほか3人が乗り組み、大阪府泉大津市泉大津港小松ふ頭を出港し、阪神港大阪第1区の梅町ターミナルに向けて北進中、平成24年2月7日12時29分ごろ、機関長が、左舷1番貨物タンク内で倒れていた二等航海士を発見した。

二等航海士は、救助されたが、ガス吸引により呼吸ができなくなり、酸素が欠乏する状態に至って死亡した。

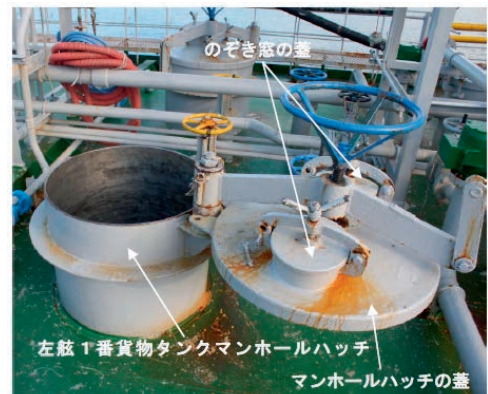
貨物タンクマンホールハッチ

本事故は、ケミカルタンカー第二旭豊丸が梅町ターミナルに向けて北進中、貨物タンク内の状態を確認する際、アスト(株)が、貨物タンクに入る際の酸素及びガス濃度計測などの注意事項を乗組員に徹底させず、また、貨物タンク内に洗浄水が残っていた場合のタンククリーニングに関する作業手順を明確にしていなかったため、二等航海士が、洗浄水が残り、ガス臭がしていた左舷1番貨物タンクに入り、クロロホルムガスを吸い込んだことにより発生したものと考えられる。

国土交通大臣は、以下の事項について、ケミカルタンカーを運航する内航海運業者に指導すること。

- ① 閉鎖区域へ入る際の酸素及びガス濃度計測の実施について、乗組員に指導を行い、徹底させるとともに、定期的に訪船し、酸素及びガス濃度計測が確実に実施されていることを確認すること。
- ② 船長に対し、酸素及びガス濃度計測の実施状況を記録させるとともに、ガス濃度計測について、ガス検知装置等を使用する場合は、検知管の購入数、使用数及び残数を記録させること。また、定期的に訪船を行い、実施状況の記録、検知管に係る記録を調査し、適正に酸素及びガス濃度計測が実施されていることを確認すること。

- ③ 内航タンカー安全指針、P&Aマニュアルなどに記載のとおり、洗浄水の有無の確認、洗浄水がある場合のストリッピングによる除去、乾燥及びガスフリーの実施等のタンククリーニングに関する作業手順について、乗組員が確認でき、理解しやすいよう簡易な様式にまとめるなどして明確にし、作業を行う見やすい場所に掲示すること。
- ④ 事故発生などの緊急時において、衝動的な行動を取らず、独自の判断で行動しないことなどの注意事項を踏まえ、事故発生などの緊急時における対応方法について、教育及び訓練を継続的に実施すること。

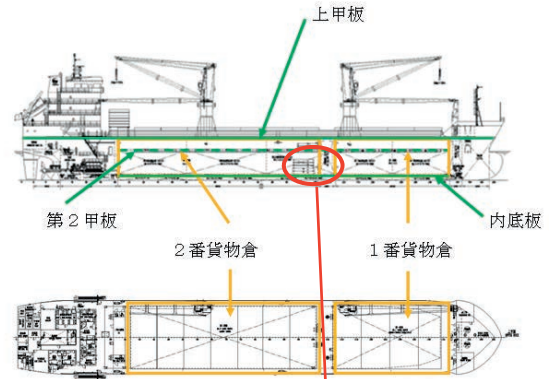
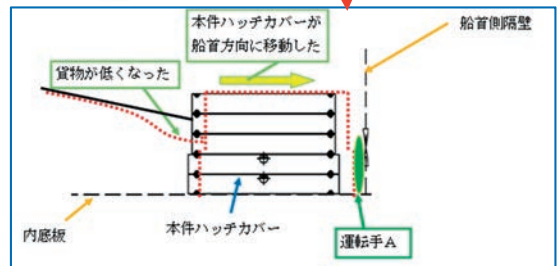
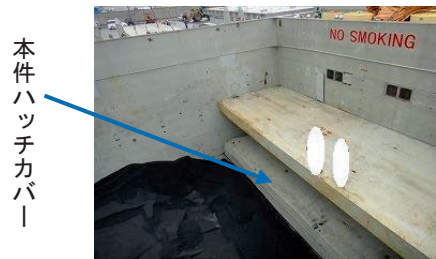
10 日 14 時 20 分ごろ、本件ハッチカバーが貨物に押され、運転手 A が本件ハッチカバーと船首側隔壁との間に挟まれた

原因：本事故は、本船が、日比港公共岸壁において、銅鉱石スラグの積荷役中、5 枚の第 2 甲板用ハッチカバーが 2 番貨物倉の船首側内底板に積み重ねて置かれていたが、最下段及び下から 2 枚目のハッチカバーのセーフティボルトを船倉側壁の差込口に挿入していないことなどにより、ハッチカバーが水平方向への移動を防止できない状態であり、また、運転手が 2 番貨物倉の船首側内底板の昇降口から 2 番貨物倉に入ったため、運転手が、ハッチカバーと船首側隔壁との間を通っていたとき、ハッチカバーが貨物に押されて船首方向へ移動し、ハッチカバーと船首側隔壁との間に挟まれたことにより発生したものと考えられる。

ハッチカバーが水平方向への移動を防止できない状態であったのは、本船が、ハッチカバーを 2 番貨物倉の船首側内底板に積み重ねて置いた際、ハッチカバー操作マニュアルに定められた固縛を行っていなかったことによるものと考えられる。

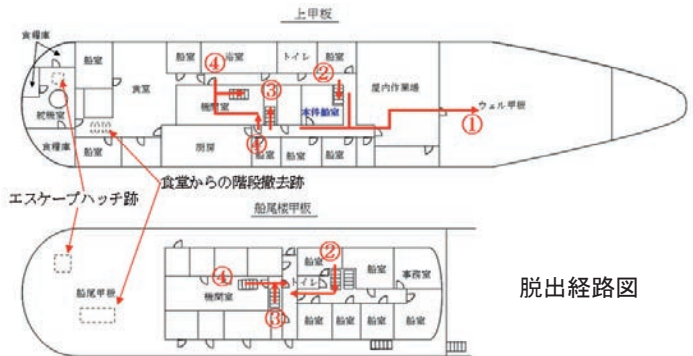
ベッドが置かれていた場所

甲板員 A 等は、16 日 01 時 30 分を過ぎた頃、火災警報音を聞き、甲板員 B は、01 時 40 分ごろ携帯電話で荷主担当者を経由して船舶代理店の担当者に火災の発生を連絡した

本船は、乗組員の一部が消火作業を行ったが鎮火せず、船舶代理店の担当者からの通報を受けて出動した消防隊の消火作業により、16 日 13 時 00 分ごろ鎮火した

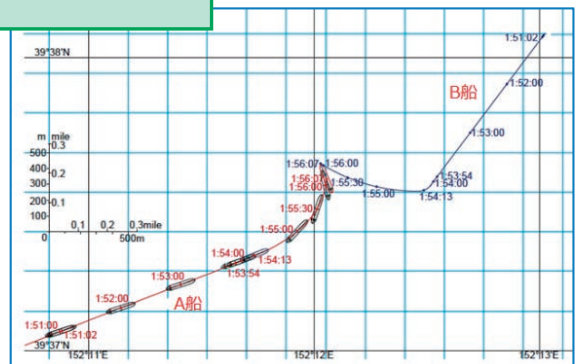
航跡の推計結果

B 船が AIS を搭載していなかったこと及び雨や波、B 船の大きさなどが影響

航海士は、52 分 12 秒に B 船の緑灯を視認し、53 分 44 秒に B 船が横切ろうとしているのを認め、同 54 秒に左舵 10° を指示し、続いて左舵 20° を指示した

01 時 54 分 13 秒、B 船が A 船の船首方 (正船首～右舷船首 5° 未満) 0.53M に位置する状況になった頃、避航のため右転した可能性があると考えられるが、操船意図を明らかにすることはできなかった

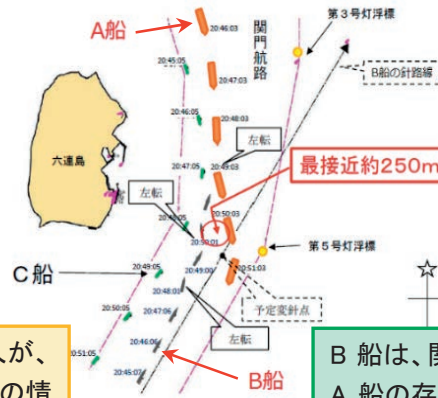
20 時 40 分ごろ

概要：自動車運搬船 AUTO BANNER (A 船、総トン数 52,422 トン) は、船長ほか 23 人が乗り組み、水先人が水先を行い、阪神港堺泉北区に向けて関門港の関門航路を南進中、練習艦しまゆき (B 船、基準排水量 3,050 トン) は、艦長ほか 153 人が乗り組み、長崎県佐世保港に向けて同航路を北北東進中、平成 25 年 6 月 11 日 20 時 48 分ごろ、山口県下関市六連島東方沖の関門航路において、行き会う際、B 船が左転して航路の左側へ航行し、A 船の前路に進出する態勢となって港則法の定めと異なる航行を行い、A 船に対して接近を続け、A 船は、衝突の危険が生じることを避けるため、左転を行って航路の左側を航行することとなり、20 時 50 分ごろ、両船が、右舷対右舷で通過した際、距離約 250m に接近して航行し、安全が阻害された。

A 船は、六連島北方沖を航行中、水先人が、レーダー及び AIS(船舶自動識別装置)の情報により反航船の B 船の状況を確認した
