第3章 航空事故等調査活動

2 航空事故等調査の流れ

6 公表した航空事故等調査報告書の状況

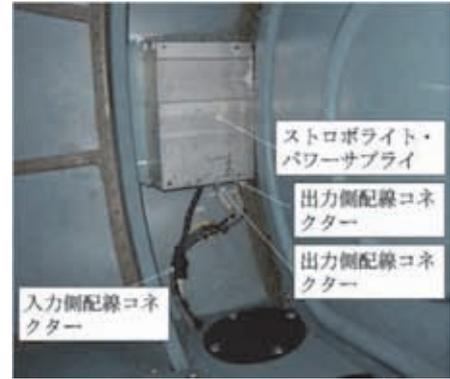
ストロボライト・パワーサプライの取付状況(同型機)

同配線から出火した可能性があると考えられることについては、同配線が積載物の移動により損傷を受けず、かつ、配線の破損又は破壊によっても火災発生の危険を生じさせないように、配線を十分保護する設計及び構造となっていなかったことによるものである。

また、後方荷物室の積載物は、ネットによる移動防止措置が施されていなかったため、積載物の移動による損傷から十分保護されていなかった配線を損傷した可能性が考えられる。

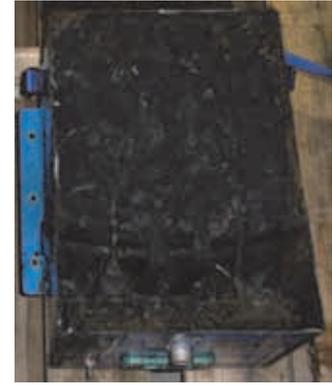
メインバッテリーの内部

メインバッテリーの熱暴走は、6番セルがセル内部の発熱現象でベントしたことにより熱伝播の起点となって発生したものと推定される。発熱により膨張したセルケースとブレースバーが接触してアース線を介して接地短絡したことによりバッテリーボックス内に大電流が流れてアーク放電が発生したことが熱伝播を助長して熱暴走に至り、バッテリーの損傷を拡大させたものと推定される。

6番セル内部の発熱現象は、内部短絡によるものと考えられるが、その発生機序を最終的に特定することはできなかった。

本重大インシデントにおいては、1つのセルの内部短絡による発熱現象が他のセルに伝播してバッテリーの損傷を拡大させることとなったが、熱伝播に至ったことについては、同型バッテリーの開発時の試験において航空機への装備状態が適切に模擬されず、内部短絡の影響が過小評価されたことが関与したものと考えられる。

- (1) 航空機装備品の試験が実運用を適切に模擬した環境で行われるよう航空機製造者及び装備品製造者を指導すること。
- (2) 航空機搭載用リチウムイオンバッテリー (LIB) 試験において電気的環境が適切に模擬されるように、技術基準を見直し、必要があれば技術基準の改正を行うこと。
- (3) 同型式機の型式証明 (TC) 時のLIBの故障率の想定について見直しを行い、その結果を踏まえ、必要があればLIBの安全性評価の見直しを行うこと。
- (4) 同型式機のTCにおいて、セル間の熱伝播リスクが適切に評価されているか見直しを行うこと。
- (5) 同型式機のセルがベントした後に発生するコンタクターの動作が、運航に与える影響を検討し、その結果を踏まえ、必要な措置を講じること。

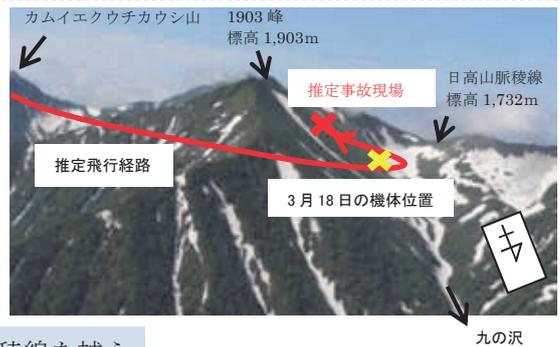
当該事故機

また、斜面は雪に覆われていたことから、同機は衝突後、標高約1,600mの位置まで滑り落ちたものと推定される

機長は、下降気流に遭遇し対地速度が減少する中、最終的に稜線を越えるための安全な高度を確保できるものと判断して約2,000mで事故現場となる九ノ沢の谷に進入したが、その後、予想以上に下降気流が強くなったため降下を止めることができなかったことに鑑みれば、谷に進入時の高度は結果的に余裕のない高度であったものと考えられる。このように余裕のない高度で谷に進入したことが、同機が安全な高度以下に下がってしまったことの一因と考えられる。

原因：本事故は、同機が日高山脈を越えようとして飛行中、山脈の稜線から吹き下ろす下降気流に遭遇し、稜線を越えるための安全な高度以下に下がってしまったため、山の斜面に衝突して機体が大破し、機長及び同乗者が死亡したものと推定される。

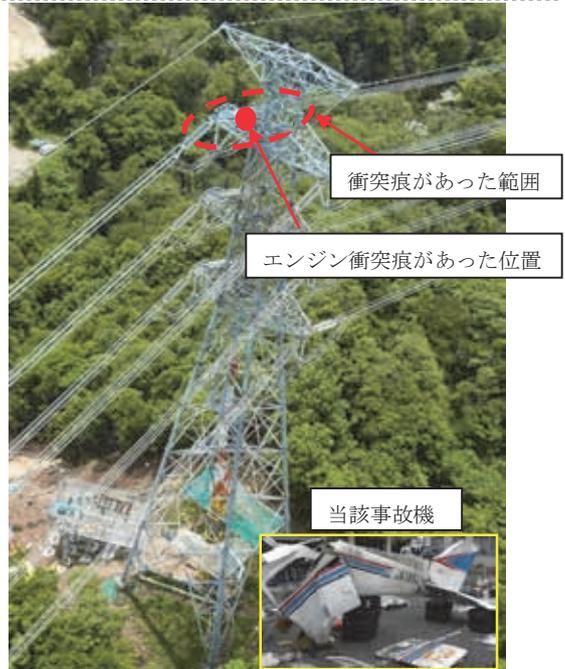
《 衝突直前 》

以上のことから、機長は、有視界気象状態を維持して飛行することは困難であることを承知しながら飛行を強行したものと考えられる

地表から150m以上の高度を確保する必要があったが、GPSのデータ及び地表標高によると、同機は最低安全高度を遵守していなかったものと考えられる

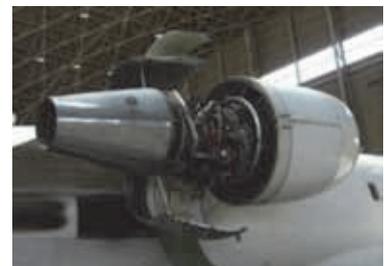
右エンジン外観

14番インジェクターとマニホールドを接続するカップリングナットが緩み、燃料漏れが発生したと認められる

同機は着陸直後から約19秒間、逆噴射装置を作動している。これによりエンジンの回転数及び内部温度が上昇するとともに、機速の減少により、クーリング兼換気用エアの流量が減少したと推定される以上のことから、地上において、エンジンの表面温度は上昇し、漏れた燃料が自己発火したと推定される

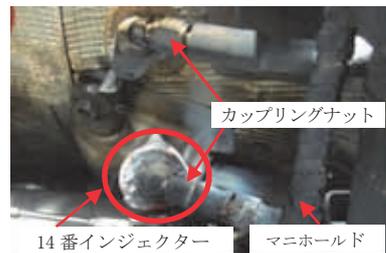
14番インジェクター マニホールド

火炎が発生した痕跡

原因：本重大インシデントは、右エンジンのマニホールドと14番インジェクターを接続するカップリングナットが緩んだため、その部分から漏れた燃料がエンジンの熱により発火し、発動機防火区域内で火炎が発生したものと推定される。
