第4章 鉄道事故等調査活動

9 主な鉄道事故等調査報告書の概要（事例紹介）

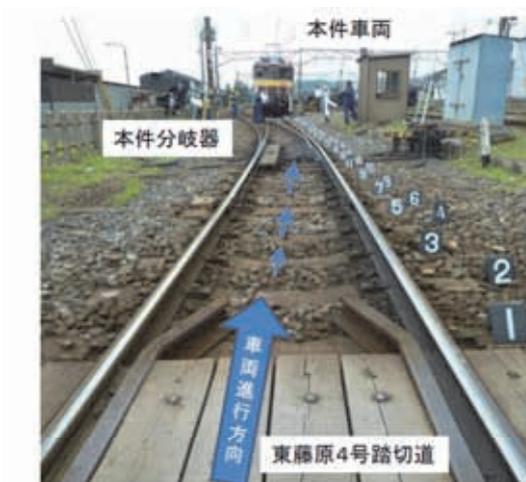
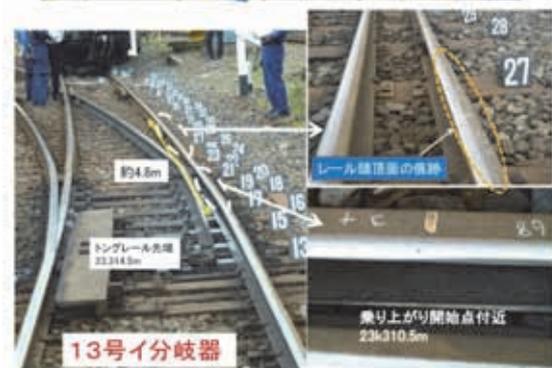
脱線現場

本重大インシデントは、18両の入換編成(電気機関車2両と貨車16両)が4つの曲線が連続する区間にある内方分岐器の基準線側を走行した際、脱線係数が増加するとともに、限界脱線係数が低下したため、2両目機関車の前台車第1軸右車輪が外軌に乗り上がって右に脱線したものと考えられる。

脱線係数が増加したことについては、曲線半径を急激に小さくする方向に通りが変化していたこと、軌道面が右前方に下がる向きに平面性変位が大きくなっていたこと及び車両の走行速度が低速であったためにカント超過の状態で行ったと考えられることから、横圧が増加するとともに輪重が減少したことによるものと考えられる。また、上り勾配において力行運転を行うことによる電気機関車の軸重移動も関与した可能性があると考えられる。

通りが急激に変化していたことや平面性変位が大きくなっていたことについては、平面曲線の諸元が把握されていなかったこと及び分岐器の軌道変位検査が適切に行われていなかったことから、軌道整備基準値を超えた状態であることを認識できず、軌道の線形や変位が正しく管理されていなかったためと考えられる。

三岐鉄道(株)は、曲線及び分岐器の区間において、保守管理上の設計値を把握し、「土木・施設実施基準」に則した軌道変位の検査を適切に実施することにより軌道の整備・維持を確実に行うこと。

以前から当社三岐線において、各駅間本線の曲線に関しては曲線諸元が明確化されているため、軌道整備の保守に活用してきました。しかし、各駅構内の本線はもとより各側線や分岐器付帯曲線においては曲線の諸元が明確化されていない箇所もあり、現場の担当者の「長年の経験」・「目通し」に頼っていました。

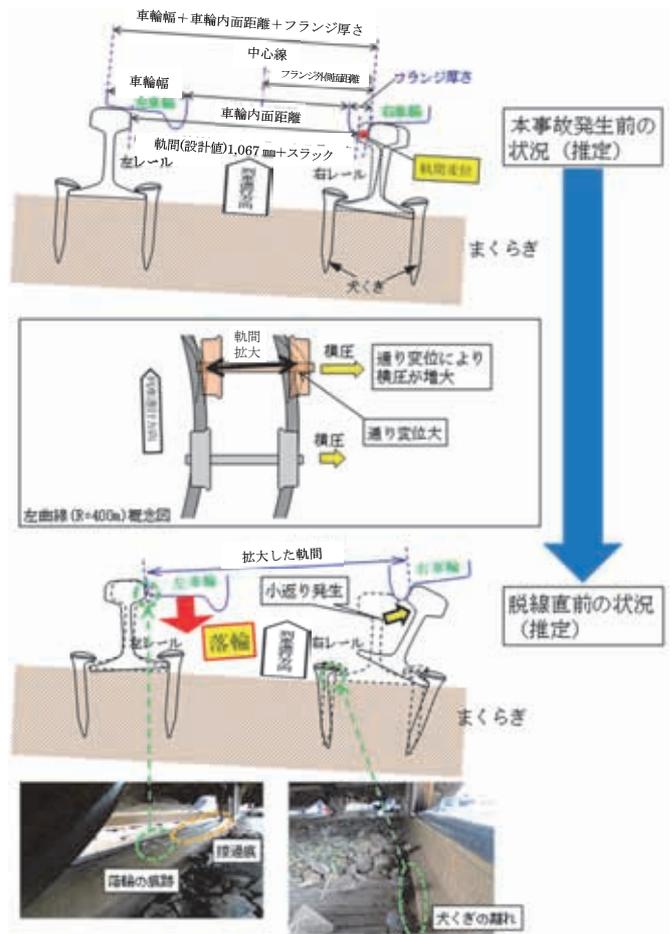
事故現場付近の軌道は、事故発生以前から通り変位、軌間変位共に整備基準値を大幅に超過していた箇所があり、列車の走行時には、外軌側への横圧が増大し、軌間が拡大しやすい状態であったものと考えられる。事故現場付近の軌道整備実績には、事故発生の少なくとも過去3年間において軌道を整備した実績が無かったことから、必要な軌道の整備が長期間にわたり行われていなかったものと考えられる。

原因(抄)：本事故は、事故現場付近において、通り変位及び軌間変位が整備基準値を大幅に超過した状態であったにもかかわらず、軌道が整備されていなかったため、整備基準値を大幅に超過した通り変位の影響により、列車の走行時に著大な横圧が作用して軌間拡大が進みやすい状態であったところに、本件列車が走行時に発生した著大な横圧により、レールの横移動と小返りが発生したことから、6両目後台車の左車輪が軌間内に脱線したことにより発生したと推定される。

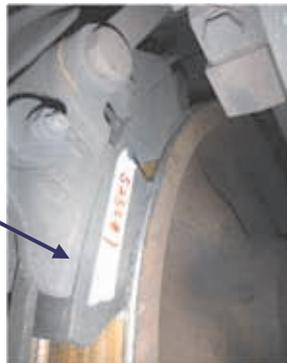
付着物の少ない例
7両目 #1車輪の制輪子
制輪子交換日 H26.1.30

衝突した後続列車の非常ブレーキの動作に異常は認められなかったことから、制輪子は車輪に押し付けられていたものと考えられるが、後続列車の半数の制輪子には、鉄を主成分とする固形物と油分等とからなる付着物(以下「制輪子付着物」という。)が堆積し、また車輪フランジの根元に部分には油分が付着していた。

制輪子付着物は、車輪踏面及び車輪フランジに残る摩擦調整材(※)並びにレール塗油(※)が制輪子の周囲に堆積し、車輪、レール及び制輪子の摩耗粉や塵埃と混ざり合ったものと考えられ、後続列車は、制輪子の交換後に清掃が行われていないことから、制輪子ごとの使用期間に応じて制輪子付着物の堆積が進んでいった可能性があると考えられる。

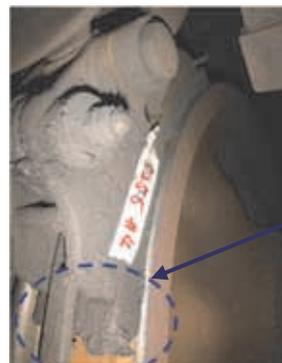
堆積した制輪子付着物の例
7両目 #4車輪の制輪子
制輪子交換日 H25.4.10

後続列車で必要なブレーキ力が得られなかったのは、非常ブレーキの動作時に空気ブレーキの制輪子が車輪に押し付けられた際、車輪踏面と制輪子摺動面間の摩擦係数が大きく低下していたためと考えられる。摩擦係数の低下には、車輪と制輪子の間に、線路内の積雪、車輪フランジ部に残っていた油分、制輪子に付着していた塵埃などが液体状に混ざり合って供給されたことが関与した可能性があると考えられる。

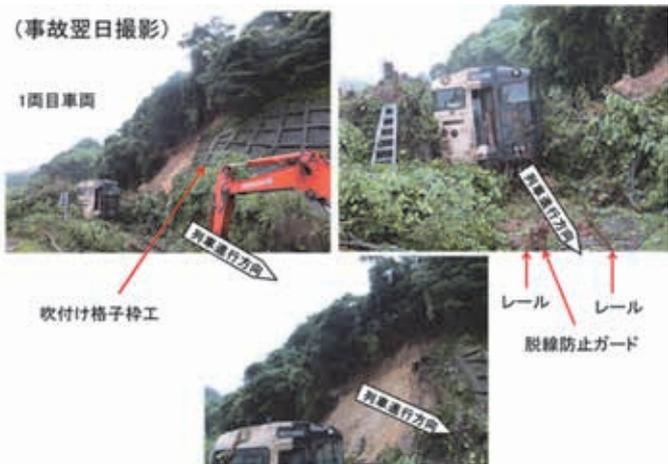
崩壊面の状況(6月22日～23日調査)

崩壊が発生した斜面は尾根状の地形の側面にあたる勾配の急な斜面で、下から溶結凝灰岩、火砕流堆積物、風化火砕流堆積物、ローム、固結火山灰等の地層からなり、主たる崩壊部は、火砕流堆積物と風化火砕流堆積物の層であると考えられることに加え、崩壊発生箇所周辺が切土から約80年経過していることから、地山の経年劣化により力学的な緩みが進行し、斜面の安定度が限界に近い状態であったことが、降雨以外の要因として影響したと考えられる。

斜面が崩壊したのは、崩壊した斜面の地形、地質の状況に加えて、当該箇所は切土斜面における地山の経年劣化により力学的な緩みが進行し、斜面の安定度が限界に近い状態であったところに、最大時雨量39mm、連続降雨量100mmの降雨により土の重量が増加したことによる可能性があると考えられる。

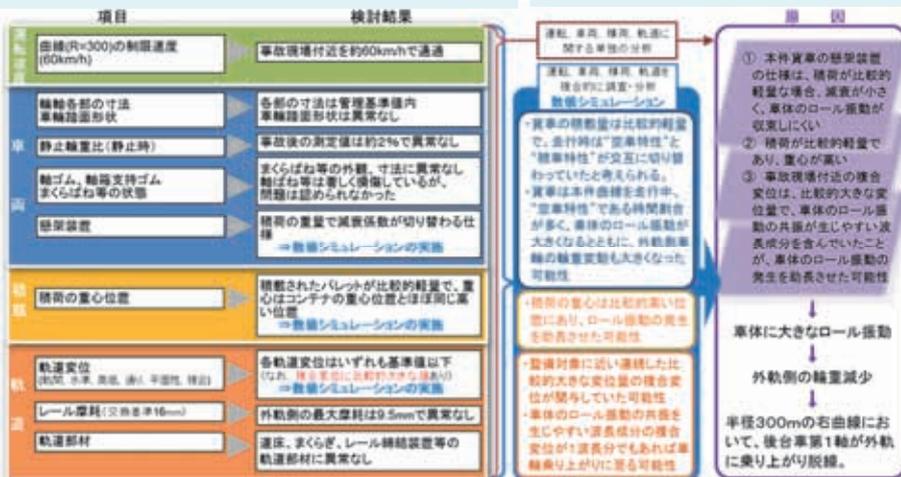
事故発生場所付近の軌道変位は整備基準値内であったが、複合変位は整備対象に近い連続した比較的大きな変位量であったこと、走行速度に対して車体のロール振動を大きくする波長成分を含んでいたことが誘因となり、車体のロール振動及び輪重の変動が繰り返し発生することを助長させた可能性があると考えられる。

事故現場付近の軌道変位が整備基準値内であっても関わらず、脱線が発生したことについては、通り変位と水準変位の両方の変位が逆位相で含まれる複合変位が、車輪の乗り上がりに関与した可能性があると考えられ、また、貨車の車体のロール振動の共振を生じやすい波長成分の複合変位が1波長分でも存在すれば、ロール振動が発生して輪重変動が生じ、車輪の乗り上がりに至る可能性があると考えられる。

原因：本事故は、列車が半径300mの右曲線を通じた際に、事故現場付近においてコキ106形式の貨車後台車第1軸の外軌側の輪重が減少し、外軌に乗り上がったことにより脱線したものと考えられる。

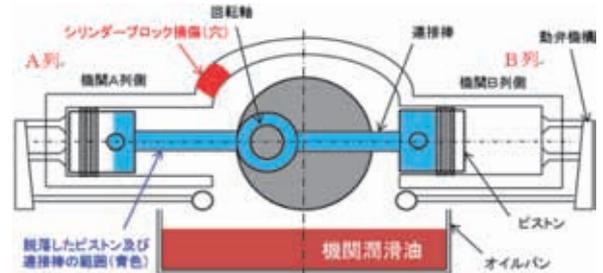
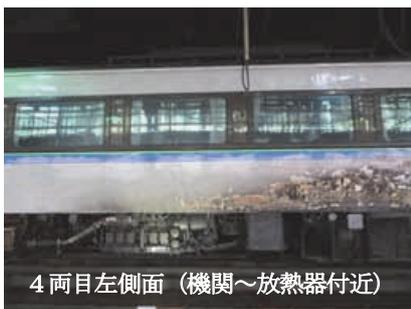
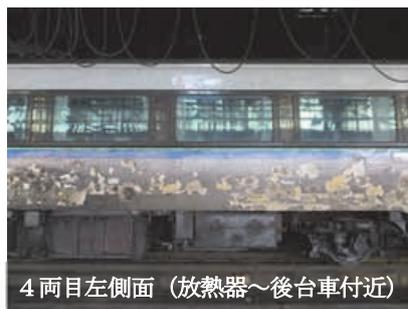
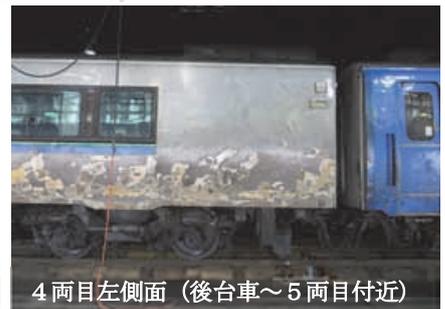
エンジンが過回転状態となって損傷したことについては、スライジングブロックのピンが折損した場合に、コントロールラックが燃料噴射量増方向に作用する構造となっていたこと、また、過回転状態となったエンジンを強制的に停止させる仕組みがなかったことが関与していると考えられる。

- (1) 特急列車の4両目に搭載されていたディーゼルエンジンの调速機に使用されているスライジングブロックが、ピンのガイドアームへの圧入端部で疲労破断したことから、同エンジンが制御不能かつ過回転状態となり、エンジン内部のピストンや接続棒等を損傷した、
- (2) 破損した接続棒がシリンダーブロックを突き破った際に発生した火花が、開口部から噴出した燃料及び機関潤滑油並びに機関冷却水に含まれた不凍性防食剤に引火し、また、それらが、高温状態の排気マニホールド、過給器、排気管等の表面に付着して発火した、
- (3) その際、列車が高速で走行していたことから、上述した燃料及び機関潤滑油等が列車の後方車両に向かって飛散し、車体側面に付着したために、車体側面の表面塗装が焼損したことにより発生したものと推定される。
