第3章 航空事故等調査活動

4 調査対象となった航空事故等の状況

9 主な航空事故等調査報告書の概要（事例紹介）

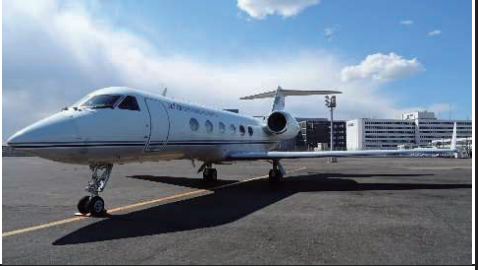
概要	<p>同機は、飛行検査業務のため、新潟空港付近上空を飛行中、機体に雷を受け、機体を損傷した。</p> <p>同機には、機長ほか乗組員4名の計5名が搭乗していたが、死傷者はいなかった。</p>

原因	<p>本事故は、同機が飛行中、機体に雷を受けたため、胴体左前方下部の外板を損傷したことによるものと考えられる。</p> <p>雷を受けたことについては、落雷の予想が難しい散在した薄い雲の中で、電荷を帯びた積雲に近づいたことによるものと考えられる。</p>			
	報告書	<p>http://www.mlit.go.jp/jtsb/aircraft/rep-acci/AA2016-9-2-JA001G.pdf</p>			
22	公表日	発生年月日・発生場所	所属	登録記号・型式	
	H28. 11. 24	H27. 4. 14 広島県 広島空港	アジアナ航空(株)	HL7762 エアバス式A320-200型 (大型機)	
	概要	<p>同機は、同社の定期162便として広島空港に進入中、所定の進入経路より低く進入し、20時05分、滑走路28手前の航空保安無線施設に衝突した後、同滑走路進入端の手前に接地した。その後、同機は滑走路を滑走し、滑走路の南側に逸脱して、同空港の着陸帯内に停止した。</p> <p>同機には、機長のほか乗務員6名、搭乗整備士1名、乗客73名の計81名が搭乗しており、うち乗客26名及び客室乗務員2名の計28名が軽傷を負った。</p> <p>同機は大破したが、火災は発生しなかった。</p>			
	原因	<p>本事故は、同機が同空港の滑走路28に着陸する際、アンダーシュートとなったため、機長が復行操作を行ったものの、同機が上昇に転ずる前に、滑走路28進入端の手前に設置された航空保安無線施設に衝突したことによるものと認められる。</p> <p>同機がアンダーシュートとなったことについては、機長が、進入限界高度以下の高度において、目視物標を引き続き視認かつ識別することによる当該航空機の位置の確認ができなくなった状態で、ゴーアラウンドすることなく、降下して進入を継続したこと、及びPMとして気象状況及び操縦をモニターすべき副操縦士が、進入限界高度で滑走路が見えない状況になったとき、直ちにゴーアラウンド・コールをしなかったことによるものと考えられる。</p> <p>機長が、進入限界高度以下の高度において、目視物標を引き続き視認かつ識別することによる当該航空機の位置の確認ができなくなった状態で、ゴーアラウンドすることなく、降下して進入を継続したことについては、規定及びSOPの不遵守であり、同社における規定遵守に関する教育及び訓練が不十分であったことが背景にあったと考えられる。また、副操縦士がゴーアラウンドをアサーション（主張）しなかったことについては、CRMが適切に機能していなかったことによるものと考えられる。</p>

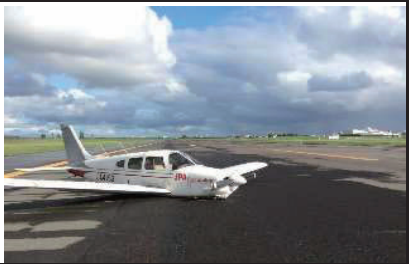
概要	<p>同機は、事業用操縦士実地試験のため、札幌飛行場を離陸し、札幌飛行場において試験科目である制限地着陸を行った際、胴体着陸となり、機体を損傷した。</p> <p>同機には、機長ほか同乗者2名の計3名が搭乗していたが、死傷者はいなかった。</p> <p>同機は中破したが、火災は発生しなかった。</p>

原因	<p>本事故は、実地試験中の同機が制限地着陸を行う際、脚を下ろさないまま、胴体着陸となったため、機体を損傷したことによるものと認められる。</p> <p>胴体着陸となったことについては、受験者が脚を下ろすことを失念し、かつ、下ろしていないことに気付かなかったためと考えられる。</p> <p>脚を下ろすことを失念したことについては、脚下げ操作を行うタイミングにおいて、受験者が交信したタワーへの間違った応答に対し、試験官から受けた指摘を受験者が理解できず、戸惑いを感じたことが関与した可能性が考えられる。</p> <p>脚を下ろしていないことに気付かなかったことについては、受験者は減速率及び降下率が低くなっていた同機の数値及び高度処理を強く意識し、チェックリストを行う余裕もなく同機の操縦操作に集中したことによる可能性が考えられる。また、これには同乗していた試験官及び教官も同機の脚が下りていないことに気付かなかったことが関与した可能性が考えられる。</p>			
	報告書	http://www.mlit.go.jp/jtsb/aircraft/rep-acci/AA2016-10-4-JA4193.pdf

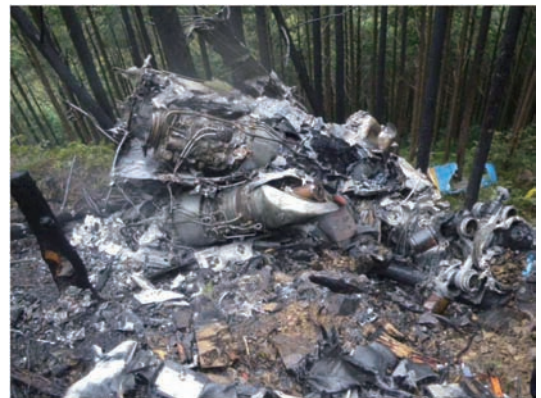
主要部分の状況

原因：本事故は、同機が前進基地荷吊り場でのホバリングから離脱して上昇した際、上空に張られた送電線から十分な距離を保って飛行しなかったため、送電線に衝突して機体を損壊し墜落したものと推定される。

同機が送電線から十分な距離を保って飛行しなかったことについては、衝突する直前まで機長が送電線を視認していなかったか、又は、送電線までの距離を判別できず、機長が思っていた以上に送電線に接近した可能性が考えられる。

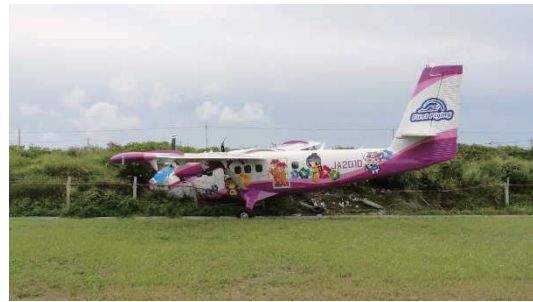
停止時の状況

原因：本事故は、同機が着陸した際、操縦業務を担当するPFであった副操縦士が、接地後に偏向を始めた機体を適切に制御できなかったため、滑走路を逸脱して空港外周の柵に衝突し、機体を損傷したことによるものと推定される。

PFが接地後に偏向した機体を適切に制御できなかったことについては、同機の航空機システムに関する知識が不十分であったため、偏向を始めた状況をよく理解できなかったことによる可能性が考えられる。またこれには、機長の不測の事態発生時の対処が不十分であったことが関与した可能性が考えられる。

PFの知識が不十分で偏向を始めた状況をよく理解できなかったことについては、同社が路線訓練に先立って行うべき座学及び知識の定着に関する訓練の効果の確認が適切に行われていなかったことによるものと考えられる。

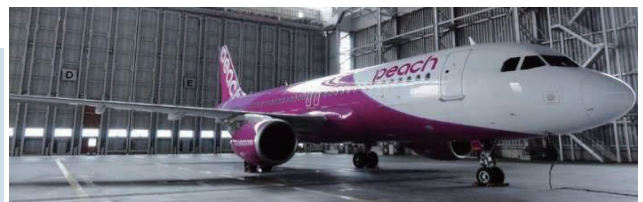
機長のVSノブの操作

- 機長は同型式では初めてとなる、久しぶりのPAR進入に対して的確に実施しよう意識し、グライドパス会合後の同機の挙動のイメージを強く描き過ぎた可能性が考えられる
- その結果、機長はコールアウトすることなく、FCUパネルにあるVSノブに-900fpmの降下率をプリセット操作し、これに引き続き、又はそれ以降のいずれかの時点で、降下開始の意図なくVSノブを引いた可能性が考えられる

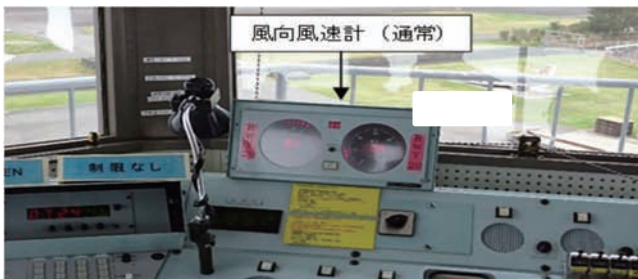
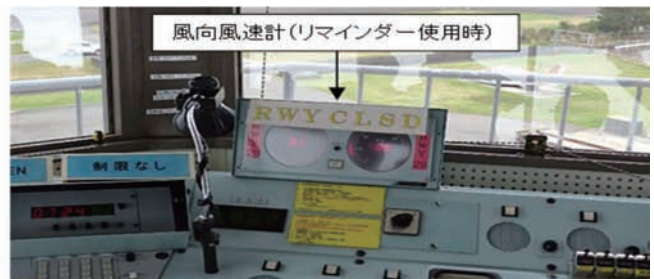
リマインダーの使用状況

管制員は、離着陸の予定が少なく記憶で対応できると考え、リマインダー(※)を使用しなかった

○当日は日曜日で業務負荷が小さかったことから、管制員は1名でタワー業務とグラウンド業務を行っていた
