第5章 船舶事故等調査活動

11 主な船舶事故調査報告書の概要（事例紹介）

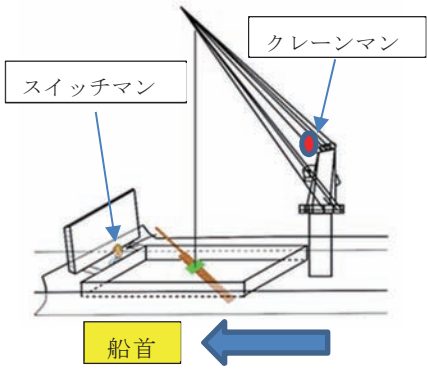
1	公表日	発生年月日・発生場所	事故名
	H28. 2. 25	H26. 9. 1 茨城県鹿島港の木材岸壁	貨物船CAMPANULA (パナマ) 作業員死亡
	概要	<p>本船は、鹿島港において、原木の揚げ荷役作業中、つり上げていた原木が甲板上にいた1人の荷役作業員に当たり、同作業員が死亡した。</p>

原因	<p>本事故は、本船が、鹿島港の木材岸壁において、1番デッキクレーンを用いて原木の揚げ荷役作業中、グラブバケットでつかんだ約10本の原木（本件原木束）を斜板に押し付けて巻き上げた際、本件原木束が旋回したため、1番貨物倉船首側ハッチコーミング付近に立っていたスイッチマンに原木束から約4～5mはみ出していた1本の原木が当たったことにより発生したものと考えられる。</p> <p>本件原木束が旋回したのは、左舷側の斜板に押し付けた本件原木束の端部が船尾側に滑ったことによるものと考えられる。</p> <p>本件原木束を斜板に押し付けて巻き上げたのは、本件原木束の全長が1番貨物倉の開口部の幅を超えていたことによるものと考えられ、また、港湾荷役会社の下請け会社が、原木がはみ出して原木束の全長が開口部の幅を超えるおそれのある場合の対応を定めていなかったことが関与したものと考えられる。</p>

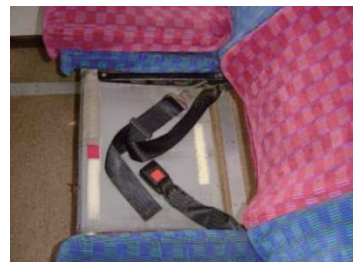
報告書	http://www.mlit.go.jp/jtsb/ship/rep-acci/2016/MA2016-5-1_2014tk0009.pdf http://www.mlit.go.jp/jtsb/ship/p-pdf/MA2016-5-1-p.pdf (説明資料) 事例紹介 (100ページ) を参照	
5	公表日	発生日月日・発生場所	事故名
	H28. 6. 30	H26. 6. 5 愛知県西尾市佐久島北西方沖	旅客船はまかぜ 旅客負傷
	概要	<p>本船は、船長及び甲板員1人が乗り組み、旅客9人を乗せ、西尾市一色港から佐久島西港に向けて佐久島北西方沖を南東進中、連続した高い波を乗り越えた際に船体が波間に落下し、旅客3人が負傷した。</p>	
	原因	<p>本事故は、本船が、強風注意報、波浪注意報及び海上強風警報が発表され、波高が約1.0～1.5mある状況下、佐久島西港に向けて一色港を出港した後、周辺海域に比べて高い波が発生する佐久島北西方沖の海域を速力約19knで南東進中、発生した波高約1.5m以上の連続した高い波を同じ速力で乗り越えたため、船体が波間に落下し、旅客3人が、臀部から座席に落下して衝撃を受けたことにより発生したものと考えられる。</p> <p>はまかぜが、発生した波高約1.5m以上の連続した高い波を同じ速力で乗り越えたのは、はまかぜの船長が、ふだんの航海速力より減速し、通常基準経路の西方へ迂回し、同基準経路よりも南側から佐久島西港に近づく経路を航行していたので、更に減速しなくても航行に支障はないと思っていたことによるものと考えられる。</p>	
	報告書	http://www.mlit.go.jp/jtsb/ship/rep-acci/2016/MA2016-6-2_2014tk0012.pdf

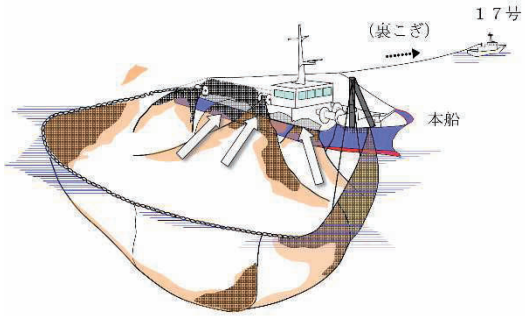
<p>海上保安庁提供</p>		
7	公表日	発生年月日・発生場所	事故名
	H28. 7. 28	H26. 12. 24 島根県浜田市浜田港西北西方沖	漁船第一源福丸 転覆
	概要	<p>本船は、船長、漁労長ほか18人が乗り組み、浜田港の西北西方沖で揚網作業中、転覆し、沈没した。</p> <p>乗組員20人のうち4人が死亡し、1人が行方不明となり、後日、死亡認定された。</p>	
	原因	<p>本事故は、夜間、浜田港西北西方沖において、波高約2.0～2.5mの状況下、本船が左舷側を灯船（17号）にロープで引かれながら、まき網漁の右舷側から漁網を揚げる作業中、復原性が低下した状態となるとともに傾斜外力が働いたため、右傾斜が増大して転覆したことにより発生したものと考えられる。</p> <p>復原性が低下した状態となるとともに傾斜外力が働いたのは、次のことによるものと考えられる。</p> <ol style="list-style-type: none"> さばの群れの下方への一斉移動が発生して右舷側が下方に引かれたこと。 海水が上甲板に打ち込んで滞留したこと。 左舷バラストタンクに注水されていないこと。

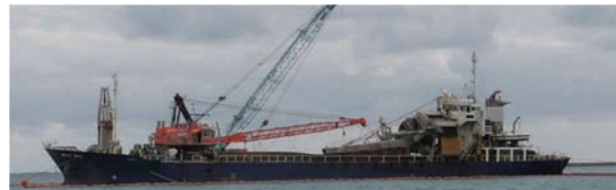
原因	<p>本事故は、夜間、本船が、津軽海峡西方沖において、右舷船首方から波を受けて航行中、波の打ち込みにより‘上甲板上のハッチカバー、通風機、空気抜き管などの破口、マンホール等の蓋及び出入口の隙間等’（上甲板上の破口等）から船体右舷側のCO₂ルーム、バラストタンク等に浸水したため、右舷傾斜が生じて上甲板の右舷側が没水した状態になったことによりハッチカバー、出入口等から船体内部への浸水量が増加するとともに、風浪を受けて復原力を喪失して横転し、更に浸水量が増加して沈没したことにより発生したものと考えられる。</p> <p>本船が波の打ち込みにより上甲板上の破口等から船体右舷側のCO₂ルーム、バラストタンク等に浸水したのは、上甲板上のハッチカバー、出入口等の風雨密が保持されていなかったことによるものと考えられる。</p> <p>本船が上甲板上のハッチカバー、出入口等の風雨密が保持されていなかったのは、本船乗組員が、定期的に上甲板上の破口等の点検を行うなど風雨密保持の確認を行っていなかったことによるものと考えられる。</p>	
	報告書	http://www.mlit.go.jp/jtsb/ship/rep-acci/2016/MA2016-8-3_2014tk0020.pdf

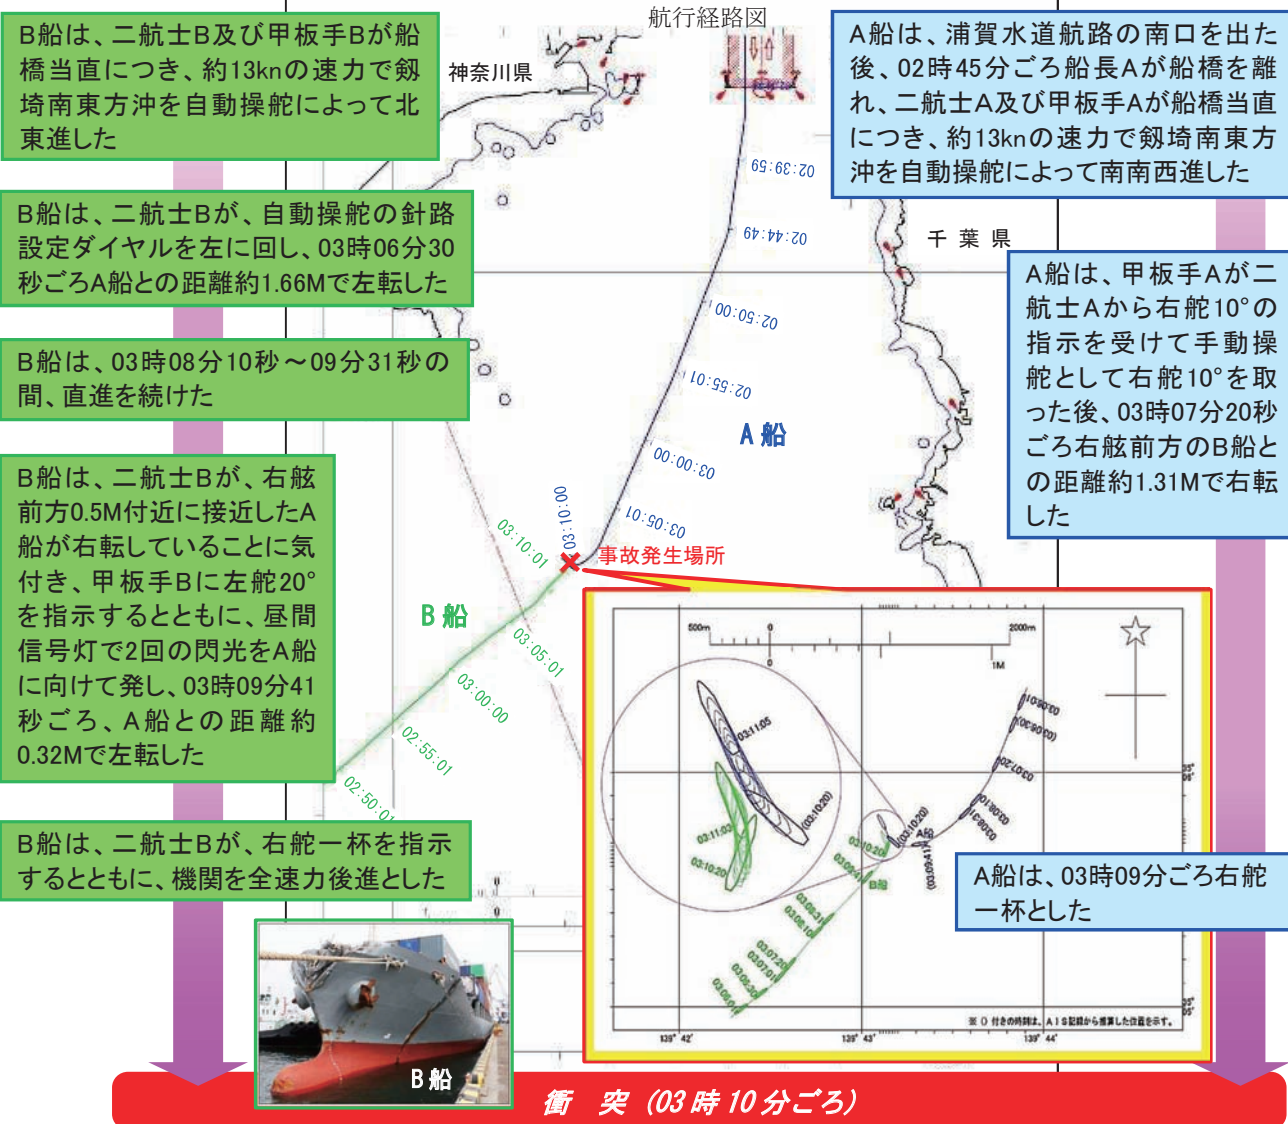
概要：貨物船BEAGLE III (A船、総トン数12,630トン)は、船長及び二等航海士ほか18人が乗り組み、阪神港神戸区に向けて南南西進中、また、コンテナ船PEGASUS PRIME (B船、総トン数7,406トン)は、船長及び二等航海士ほか12人が乗り組み、京浜港東京区に向けて北東進中、平成26年3月18日03時10分ごろ、神奈川県三浦市釧崎南東方沖の東京湾湾口において衝突した。

A船は、乗組員7人が死亡し、乗組員2人が行方不明となり、左舷中央部船側外板に破口を生じて沈没した。

B船は、乗組員1人が負傷し、船首部に座屈等を生じた。

原因：本事故は、夜間、釧崎南東方沖の東京湾湾口において、A船が南南西進中、B船が北東進中、両船が互いに接近した際、A船が右転し、また、B船が左転して直進を続けたため、両船が衝突したことにより発生したものと考えられる。

A船が右転したのは、A船の二等航海士が、右舷前方のB船に気付かなかったことによる可能性があると考えられる。

B船が直進を続けたのは、B船の二等航海士が、A船と右舷を対して通過しようとして左転した後、見張りを適切に行っておらず、右舷前方のA船の右転に気付かなかったことによるものと考えられる。

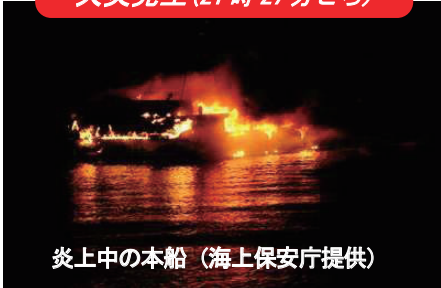
炎上中の本船（海上保安庁提供）

本船は、平成27年4月12日21時25分ごろ岡村港に向けて大下港の船着場を出発し、両舷主機を約500rpmの前進にかけ、同港内の一文字防波堤南端の西北西方50m付近を北西進中、右舷置席の四辺から白煙が漏れ出し、船長が両舷主機を停止した後、左舷置席の四辺から白煙が漏れ出した

船室に白煙が充満し、同室の右舷中央側壁の外側に炎が上がった

高圧配管から噴き出した軽油等と高温となった右舷主機の排気系統配管部との接触 又は機関室の右舷側壁天井付近を這わせてあった本件電路の電線の短絡、漏電等により、出火した可能性があると考えられるものの、機関室右舷側の出火源を明らかにすることはできなかった

機関室から出火した火災が船体に燃え広がったのは、通風機が作動しており、機関室内に新鮮な空気が供給され続けたことが関与した可能性がある

原因(抄)：本事故は、夜間、本船が、大下港内を航行中、機関室から出火したため、船体に燃え広がったことにより発生したものと考えられる。

機関室から出火した火災が船体に燃え広がったのは、通風機が作動しており、機関室内に新鮮な空気が供給され続けたことが関与した可能性があると考えられる。

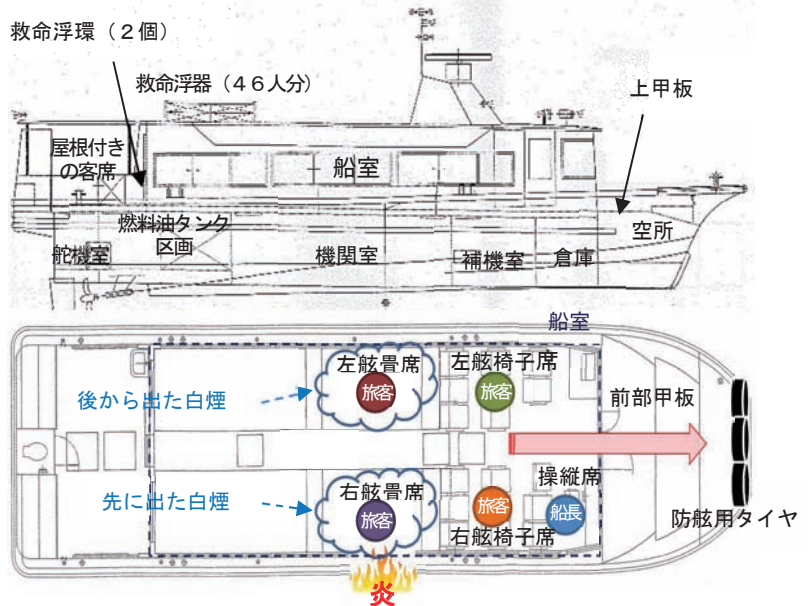
上甲板上の構造物が炎上し、海上保安庁の巡視艇による放水消火が行われたものの、鎮火せず、23時55分ごろ大下港南西方沖で沈没した

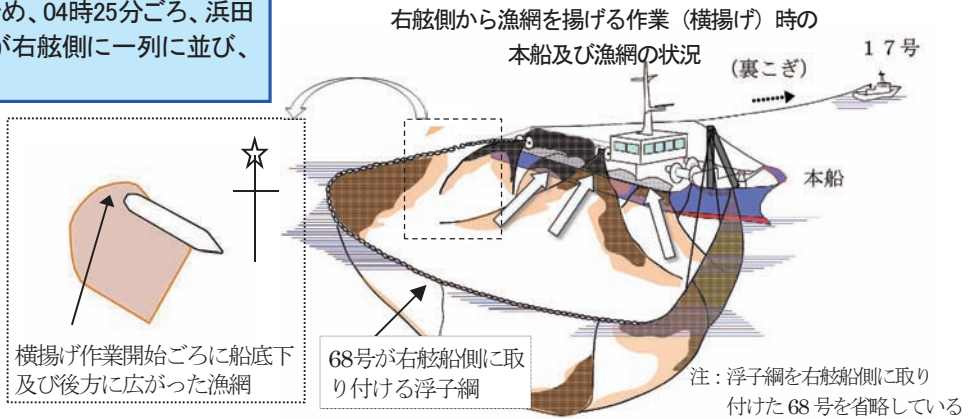
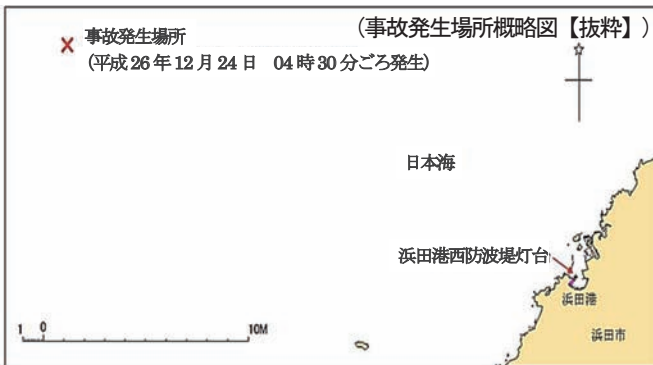
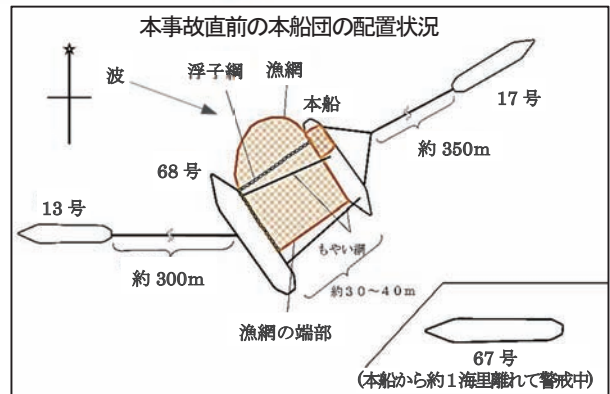
（転覆の状況）

横揚げ作業開始から約5分後に右舷側に傾斜し、海水が上甲板上に2回打ち込み、右傾斜開始から約1分後に転覆した

- ・ 本船は、左舷バラストタンクに海水が入っておらず、船尾方から波を受ける態勢となったのち、左舷側を17号にロープで引かれながら、漁網をはさんで右舷側を68号ともやい網でつないで横揚げ作業を始めた。
- ・ 本船は、波高約2.0～2.5mの状況下、裏こぎで船尾を左舷方に振り、右舷船尾約30°～40°の方向から波を受ける態勢となった。
- ・ 本船は、右舷方にある漁網内のさば群の一斉降下が起き、傾斜角が約4.9°となったとき、海水が放水口から上甲板上に流入し始めた。
- ・ 本船は、作業甲板没水角約9.5°付近まで傾斜した頃、右舷船尾方から第1波の打ち込みが発生して海水が上甲板上に滞留し、その後、更に波が打ち込み、右傾斜が増大して転覆した。

原因：本事故は、夜間、浜田港西北西方沖において、波高約2.0～2.5mの状況下、本船が左舷側を灯船にロープで引かれながら、まき網漁の右舷側から漁網を揚げる作業中、復原性が低下した状態となるとともに傾斜外力が働いたため、右傾斜が増大して転覆したことにより発生したものと考えられる。

復原性が低下した状態となるとともに傾斜外力が働いたのは、次のことによるものと考えられる。

- (1) さばの群れの下方向の一斉移動が発生して右舷側が下方に引かれたこと。
- (2) 海水が上甲板上に打ち込んで滞留したこと。
- (3) 左舷バラストタンクに注水されていなかったこと。

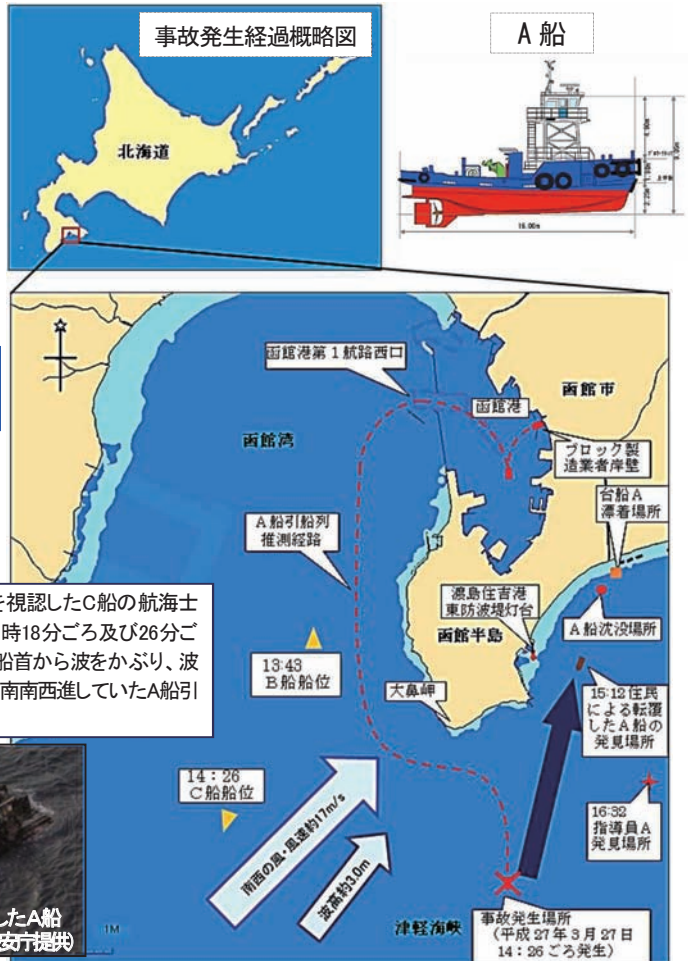
(転覆の状況【抜粋】)

本事故現場西方でA船を視認したC船の航海士が、平成27年3月27日14時18分ごろ及び26分ごろ、大鼻岬南南東方を、船首から波をかぶり、波に見え隠れしながら南～南南西進していたA船引船列を視認した

- ・A船及び台船Aの位置関係は、船速4kn及び5knで振り回りを起こす状況においては、横引き状態が発生するものと考えられる。
- ・A船は、船速4kn及び波との出会い角20°の状態並びに船速5kn及び波との出会い角30°の状態でえい航している台船が振り回りを起こす状況においては、索張力及び風による定常横傾斜並びに波による横揺れを考慮しても、直ちに転覆に至ることはないが、左舷側への最大傾斜角は、最大復原力角度より大きく、ブルワーク上端没水角17.3°を超えるものと考えられる。
- ・A船は、'波浪、台船の振り回りが発生した際の索張力及び風圧'(以下「複合的な外力」という。)を受け、横引き状態となり、左舷傾斜角が、最大復原力角度より大きくなり、復原力が減少し、ブルワークが海中に没したことから、ブルワークが抵抗となって復原しにくくなり、引き続き波を受け、転覆した可能性があると考えられる。

原因：本事故は、A船が、津軽海峡に海上強風警報が、函館市に強風及び波浪注意報が発表された状況下、函館港を出港し、A船引船列を構成して石巻港に向けて航行を開始し、大鼻岬南南東方1～3M付近を南～南南西進中、A船が、複合的な外力を受け、横引き状態となり、左舷傾斜角が、最大復原力角度より大きくなり、復原力が減少し、ブルワークが海中に没したため、ブルワークが抵抗となって復原しにくくなり、引き続き波を受け、左舷側へ転覆したことにより発生した可能性があると考えられる。

A船引船列が、津軽海峡に海上強風警報が、函館市に強風及び波浪注意報が発表された状況下で出港したことは、A社責任者が、小型引船の出港中止基準を口頭で指示していたものの、A社の出港中止基準の周知及び乗組員の同基準に対する認識が不十分であったことが関与した可能性があると考えられる。

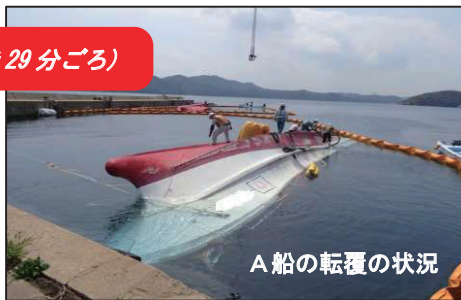
A船の転覆の状況

A船は、船尾から打ち込んだ海水が換気のために開放されていた本件引き戸から流れ込み、閉鎖していた機関室への入口戸を押し外して機関室内に流入し、03時10分ごろ主機が停止し、繰り返し海水の打ち込みを受け、03時20分ごろ左舷側にゆっくりと傾いてブルワーク上端が没水し、横傾斜が復元せず転覆した

原因：本事故は、夜間、A船が、上対馬及び下対馬地区に強風注意報及び竜巻を付加事項とした雷注意報が発表されていた状況下、上島東方沖において、約20～30m/sの南風及び東方から波高約3mの波を受けてパラシュート型シーアンカーで漂流中、船員室の出入口である賄い室船尾側の引き戸が開放されていたため、船尾から打ち込んだ海水が機関室に流入し、船体が左舷側へ傾いてブルワーク上端が没水し、復元せずに転覆したことにより発生したものと考えられる。

船員室の出入口である賄い室船尾側の引き戸が開放されていたのは、乗組員が、天候が悪化しないだろうと思い、ふだんどおりに船員室の換気を行っていたことによるものと考えられる。

乗組員が風の増勢を予測できなかったのは、上対馬及び下対馬地区に発表された強風注意報及び竜巻を付加事項とした雷注意報を入手していなかったことによるものと考えられる。
