第4章 鉄道事故等調査活動

9 主な鉄道事故等調査報告書の概要（事例紹介）

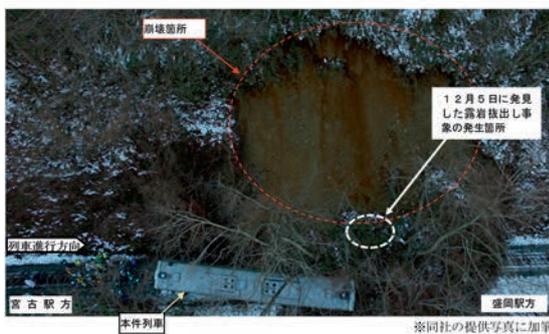
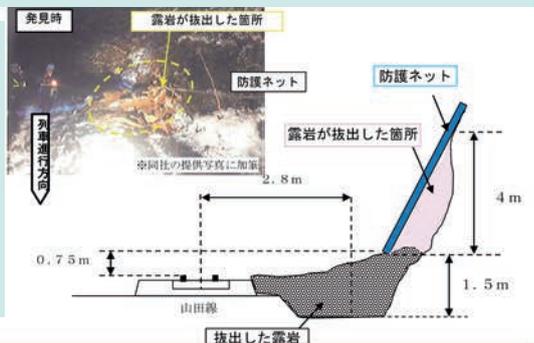
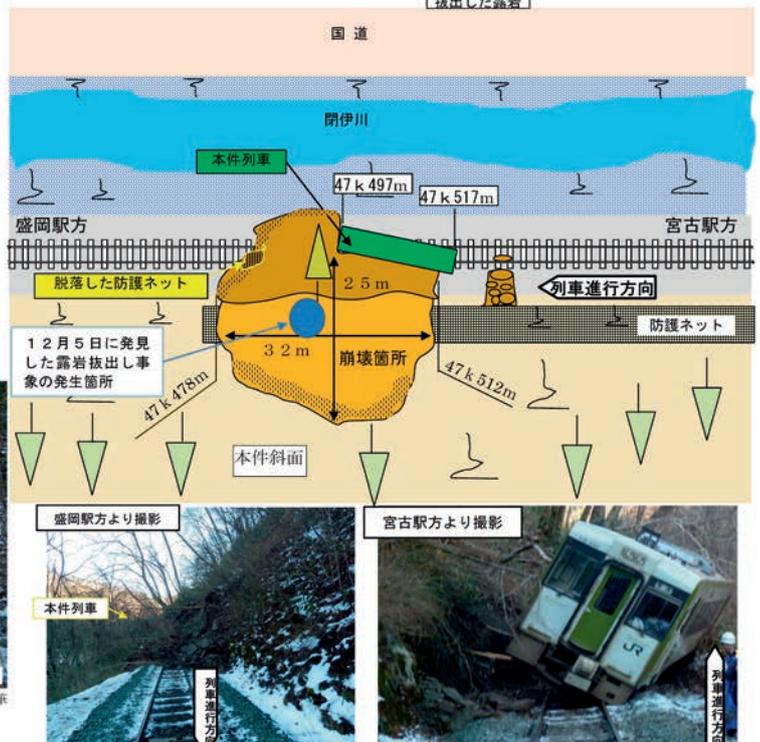
本件斜面が崩壊したことによって線路内へ流入した土砂等に衝突し乗り上げ、車両の前後台車全4軸が脱線したものと推定される

本件斜面の勾配は線路付近の切土部で約60°、その上部で約35°と急な斜面である

地表面から深さ10m程度までが粘板岩の強風化部で、斜面表層部が不安定化していた可能性がある

降雨や融雪が進んだことにより雨水等が本件斜面に流入し、斜面表層の重量が増加した可能性がある

事故発生前の平成27年12月5日に崩壊箇所内で防護ネットの下から露岩が抜け出す事象（露岩抜き出し事象）が発生していた

今回発生した斜面崩壊とはほぼ同様の状況により露岩抜き出し事象が発生した可能性が考えられ、今回の斜面崩壊の予兆現象であった可能性も考えられる

原因：本事故は、斜面が崩壊したことによって線路内へ流入した倒木や土砂等に、列車が衝突し乗り上げたため、脱線したことにより発生したものと推定される。

斜面が崩壊したことについては、急な斜面であること及び風化により斜面表層部が不安定化していたところに、降雨や融雪などにより斜面表層の重量が増加したことによる可能性があると考えられる。

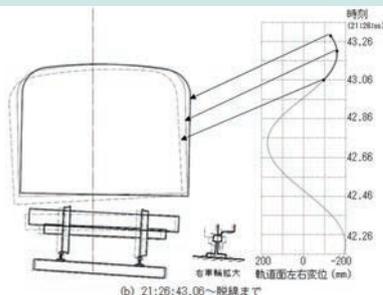
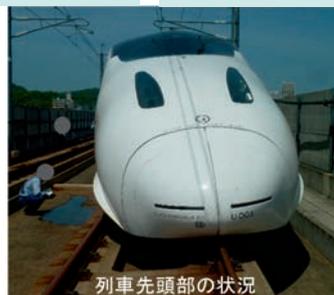
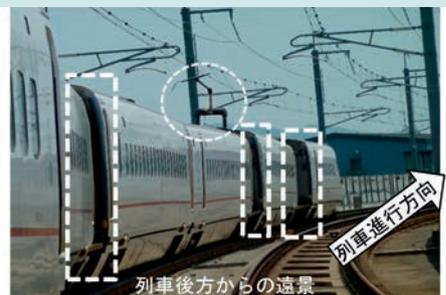
事故現場の最も近傍にある気象庁地震観測点(熊本西区春日)の観測記録には、平成28年4月14日21時26分41秒ごろに南北方向及び東西方向に大きな加速度が記録されていた

ATC装置の電源瞬断及びブレーキ制御装置の軸速度が急激に低下している状況から、脱線は21時26分44秒以前に始まっていたと考えられる

表層地盤の影響を受け、振動数1Hz付近の振動成分が増幅されていた可能性が高いと考えられる

軌道の大きな左右振動を受けた輪軸が横圧によって左右に押され、車輪が30mm(フランジ高さ)以上上昇し、その後、左又は右車輪のフランジがレール上に乗るなどして、脱線に至ったものと考えられる

列車の各車両の空気ばね圧力の状況は、記録によれば、21時26分42秒ごろから振動し始めており、この時に車体が大きく左右に振動し始めたことを示唆していると考えられ、その振動が左記地震観測点において大きな加速度が記録された左記時刻の約1秒後から発生していた

脱線開始から約150m走行する間に本件列車の全24軸中の22軸が脱線するという通常の走行状態では考えにくい事象が発生していた

構造物の固有振動数が影響し、構造物において振動数1.3Hz付近の振動が増幅されていたと考えられる

脱線の発生した方向が進行方向の左右に分かれたことについては、同一時刻において車両の走行している高架橋上の位置は車両によって異なる構造体上となることから、各車両が受ける軌道面振動に若干の相違があり、各車両の挙動に差が生じたことによるものと考えられる

原因：本事故は、「平成28年(2016年)熊本地震」のうちの、平成28年4月14日21時26分ごろ発生した地震の地震動を受けたため、列車が脱線したものと考えられる。

脱線に至る過程については、地盤の振動増幅により、事故現場付近の構造物直下に線路直角方向の大きな振動が加わったことに加え、構造物において車両にローリングを生じさせやすい振動数帯の左右の揺れを増幅したことにより、列車の各車両が左右に大きく揺れて左又は右車輪のフランジがレール上に乗るなどして、多数の輪軸がほぼ同時期に脱線したものと考えられる。

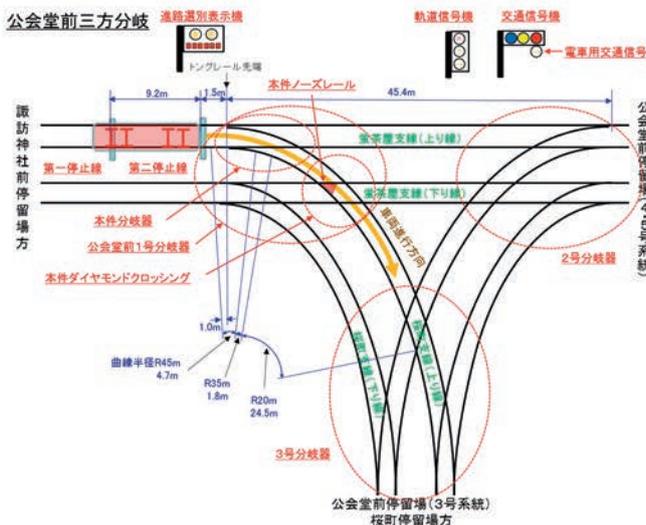
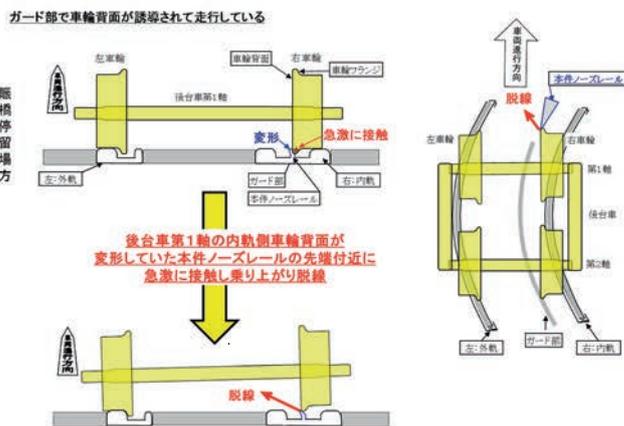
曲線半径の非常に小さい曲線であり、車輪がノーズレール先端部に接触する構造となっていた

ダイヤモンドクロッシングは、本事故発生の日11日前から使用されており、各部の摩耗はほとんどない状態であったが、ノーズレール先端に左に折れ曲がるような変形が見られた

曲線に存在するダイヤモンドクロッシング内で、設計変更によりノーズレール先端部の高さを低くした影響により、ノーズレール先端部の変形が発生しやすい状態になっていた可能性がある

複数の電車の車輪背面と繰り返し衝撃することにより変形が生じた本件ノーズレールと車輪の接触角が小さくなっていた

ノーズレール先端付近に、本件電車の後台車第1軸右車輪の背面が急激に接触したことにより、著大な横圧が発生した

原因(抄)：本事故は、交差点において電車が、右曲線となる分岐器内を後台車第1軸の右車輪背面と、ダイヤモンドクロッシング内のガードレールの機能を持つ部位の側面とを接触させながら走行していた際に、同車輪背面がノーズレール先端付近に乗り上がり脱線を開始し、車輪フランジが同部位の側面上部を走行した後、同軸左車輪が左レールに乗り上がり同軸が左に脱線し、続いて後台車第2軸も左に脱線したことにより発生したものと考えられる。

後台車第1軸の右車輪が乗り上がり脱線したことについては、変形したノーズレール先端部に車輪が急激に接触し、同車輪の背面横圧が増加するとともに、変形により車輪背面とノーズレール先端部の接触角が減少していたことの影響によるものと考えられる。

なお、本事故後に長崎電気軌道(株)は、新たに分岐器を設計し、事故現場の曲線半径を大きくする線形の変更を行った

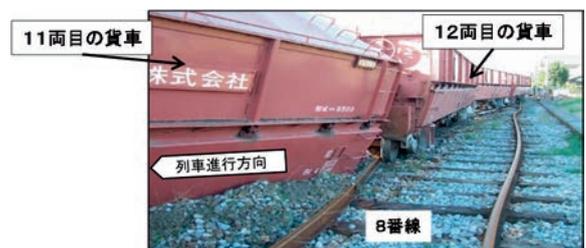
本事故発生前直近の平成28年4月5日に行われた脱線開始地点付近の軌道変位検査において、軌間変位及び水準変位が整備基準値を超えていた

同社では整備基準値を超えた場合の軌道整備の実施時期を軌道関係実施基準に定めていなかった

脱線開始地点付近における本事故発生前直近の軌道整備は平成26年4月2日に行われており、それ以後、本事故発生まで軌道整備は行われていなかったと考えられる

脱線開始地点付近の本事故発生前直近のまくらぎ及びレール締結装置の検査は、平成28年5月10日に実施されており、継続監視が必要なまくらぎ4本と交換を要するまくらぎ1本があることが記録されていた

検査により測定された軌間データと実際の軌間にはレールフロー分の差異が生じており、レールフローが削られた場合の実際の軌間は測定値よりも大きかったものと考えられる

脱線に関与したと考えられるまくらぎは、同社の定期検査における継続監視等の対象まくらぎには該当していなかったと考えられる

脱線開始地点付近の右レール(内軌)において、レールフローが欠け落ち、さらに軌間が大きくなったものと考えられる

本事故発生時点において、連続6本のまくらぎの劣化により犬くぎのレール支持力が低下していた可能性や、チョックの損傷により軌間変位防止機能が働いていなかった可能性が考えられる

同社においては、まくらぎやレール締結装置の保守状態の把握と、それに応じた整備が十分にできていなかったと考えられる

原因(抄)：本事故は、列車が半径201mの右曲線を通過中に、12両目の貨車の前台車前軸の右車輪が軌間内に脱線し、軌間を広げながら走行した後、同軸左車輪が左レールに乗り上げて脱線し、その後、11両目の貨車の後台車前後軸、12両目の貨車の前台車後軸及び後台車前後軸が脱線したものと考えられる。

12両目の貨車の前台車前軸の右車輪が軌間内に脱線したことについては、軌間変位が大きかったことに加え、連続したまくらぎの劣化や犬くぎの浮き上がり等によりレールの支持力が低下し、列車の走行により軌間変位が拡大したため、同軸の右車輪が内軌(右レール)を外れて落下したことにより発生した可能性があると考えられる。

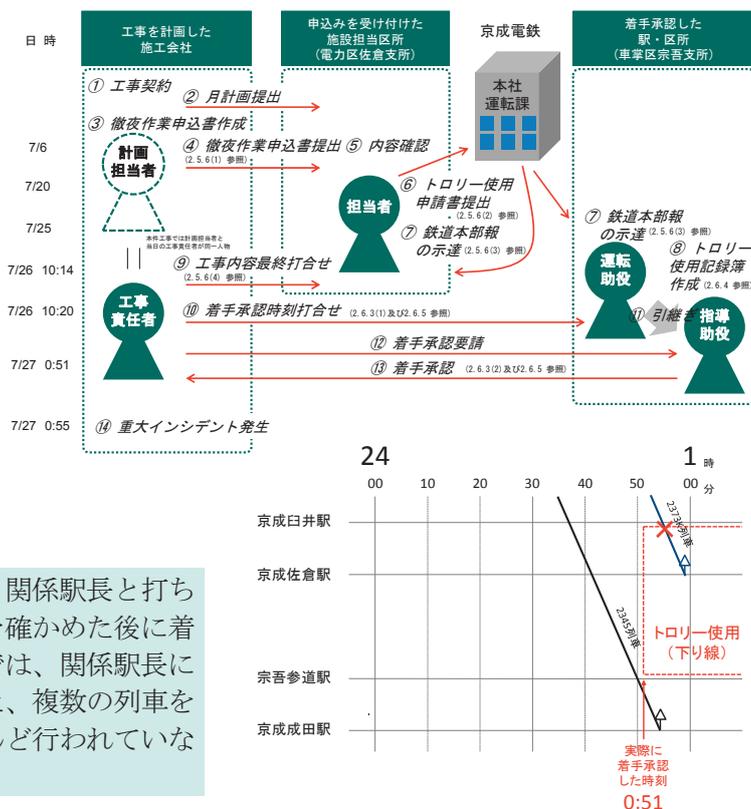
線路閉鎖工事の責任者が、本来は京成佐倉駅行きの最終列車が京成佐倉駅に到着する時刻を確認すべきであったのに、宗吾参道駅を最後に出発する列車の時刻を線路閉鎖工事の着手承認時刻と認識したまま徹夜作業申込書を提出した

申請を受けた施設担当区所の担当者も、線路閉鎖工事の着手承認時刻の訂正を伝達しなかった

線路閉鎖工事の着手承認を行った指導助役が、線路閉鎖を行う全ての区間の列車の有無を確認せずに着手承認を行った

同社の基準では線路閉鎖を行うに当たり、関係駅長と打ち合わせて線路閉鎖区間に列車がないことを確かめた後に着手承認を行うこととなっていたが、現場では、関係駅長に連絡しないことが慣例となっていた。また、複数の列車を確認する必要がある線路閉鎖工事がほとんど行われていなかった

同社は、線路閉鎖区間に列車等を進入させない措置を規定しているが、その運用では、線路閉鎖区間の列車の運行が終了し、その区間に列車等がないことの確認のみをもって、線路閉鎖区間に列車等を進入させない措置とする状態と解釈していたものと推定される。この方法では、列車の運行終了は当務駅長の確認のみに頼ることから、その確認に誤りが生じれば、線路閉鎖区間に列車が進入しうる状況になっていたものと推定され、同社のこうした取扱いは、線路閉鎖区間に列車等を進入させない措置としては不完全であったものと考えられる

原因(抄)：本重大インシデントは、列車の運転を停止して行うべき工事の作業において、京成佐倉駅行きの最終列車の京成佐倉駅への到着が確認されないまま、線路閉鎖工事の着手が承認されたため、着手承認後の線路閉鎖区間に列車が進入したことにより発生したものと推定される。

同列車の京成佐倉駅への到着が確認されないまま、線路閉鎖工事の着手が承認されたことについては、京成成田駅行きの最終列車が宗吾参道駅を出発することの確認をもって、線路閉鎖区間に列車等がないことを確認したという状態であり、線路閉鎖は、関係する駅長等が相互に打ち合わせて行われるという基準が遵守されていない常態となっていたことが関与したと考えられる。
