第5章 船舶事故等調査活動

7 平成31年/令和元年に発生した重大な船舶事故等の概要

8 公表した船舶事故等調査報告書の状況

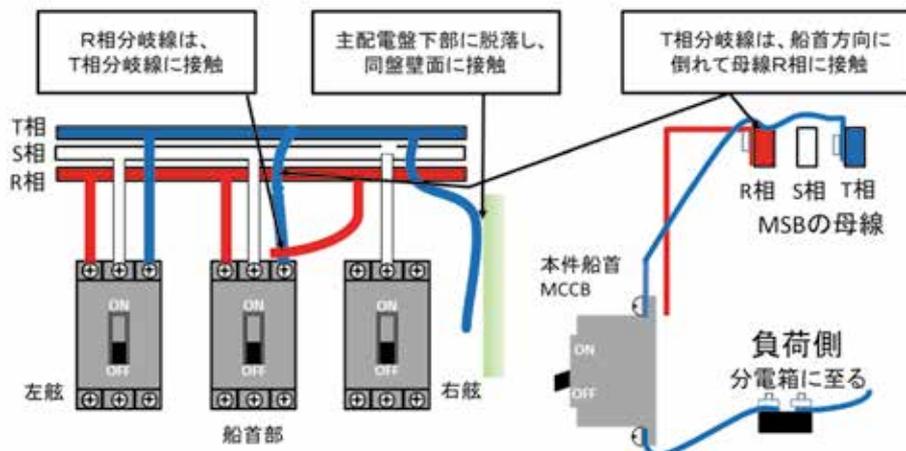
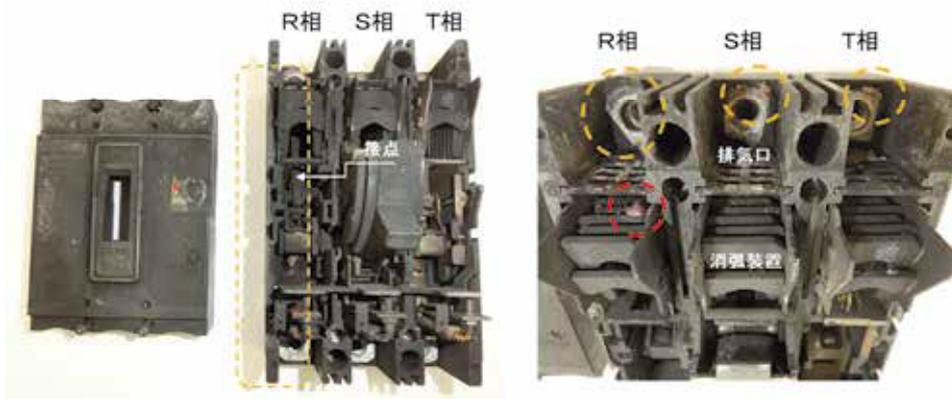
負荷側の故障及び電路の短絡によって何度か短絡電流が流れて断となった履歴のある主配電盤の配線用遮断器からアークガスが放出し、母線銅帯分岐線が溶断して跳ね飛び、同分岐線が相が異なる分岐線に短絡及び船体に地絡した。

- ④ 再発防止策
 - MCCBの更新
 - 電路の絶縁抵抗計測方法の見直し

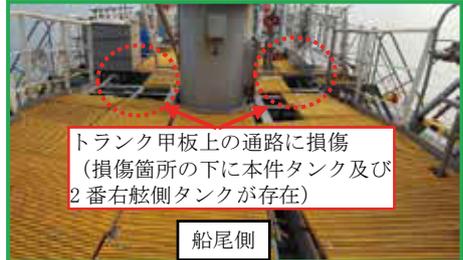
(本件タンクの損傷状況)

本船は、甲板員2人が負傷し、貨物油タンクの破口等を生じた。

トランク甲板上の通路に損傷
(損傷箇所の下に本件タンク及び2番右舷側タンクが存在)

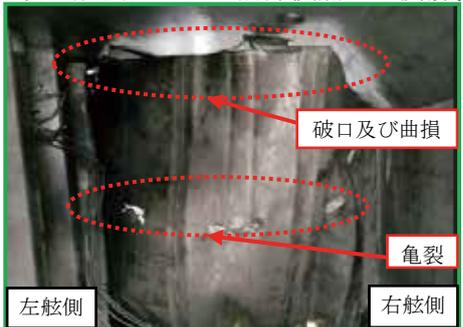
破口及び曲損

亀裂

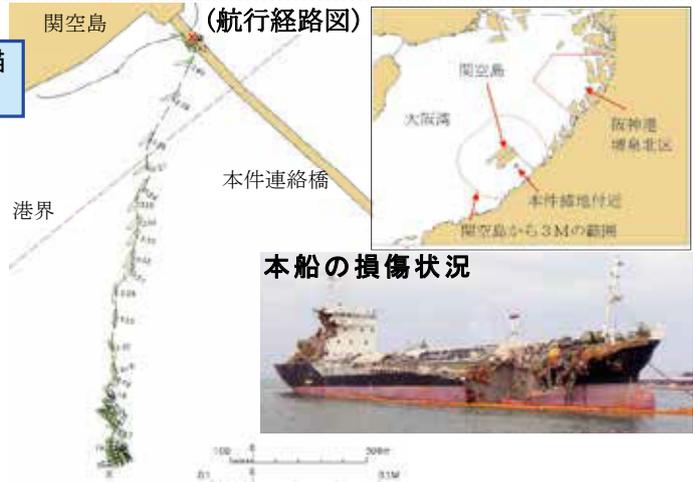
本船の損傷状況

概要：油タンカー宝運丸(本船、総トン数2,591トン)は、台風第21号が接近し、大阪湾を含む瀬戸内海に海上台風警報が発表されている状況下、船長ほか10人が乗り組み、泉州港の南東方沖に錨泊中、台風の接近に伴い増勢した風を受けて走錨し、北方に圧流され、平成30年9月4日13時40分ごろ関西国際空港連絡橋に衝突した。本船は、右舷船首部の甲板の圧壊等を生じ、また、関西国際空港連絡橋は、道路桁の橋梁部に曲損、破口、擦過傷等を、鉄道桁に架線柱の倒壊、レールのゆがみ等を、ガス管の破口等をそれぞれ生じたものの、乗組員に死傷者はいなかった。

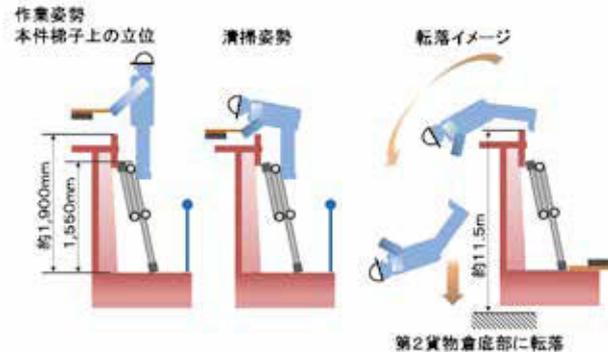
（姿勢イメージ図）

甲板員は、第2貨物倉右舷船尾側で本件清掃作業をしていたところ、第2貨物倉右舷側で本件清掃作業を行っていた甲板手Aが、身体の大腿部より上部がハッチコーミング頂部から上方に見える状態で、清掃用ブラシを使用しているのを見掛けた（姿勢イメージ図 中央）

甲板員は、17時26分ごろ甲板手Aが本件清掃作業中に不安定な姿勢から前のめりとなって倒れ込み、身体が捻れるようになったので、左手でハッチコーミング上部を掴もうとしたものの、掴むことができずに背中を下向きにして頭部から第2貨物倉底部に転落するのを見た（姿勢イメージ図 右）
