# 運輸安全委員会 年報 2020

Annual Report 2020

運輸安全委員会

Japan Transport Safety Board

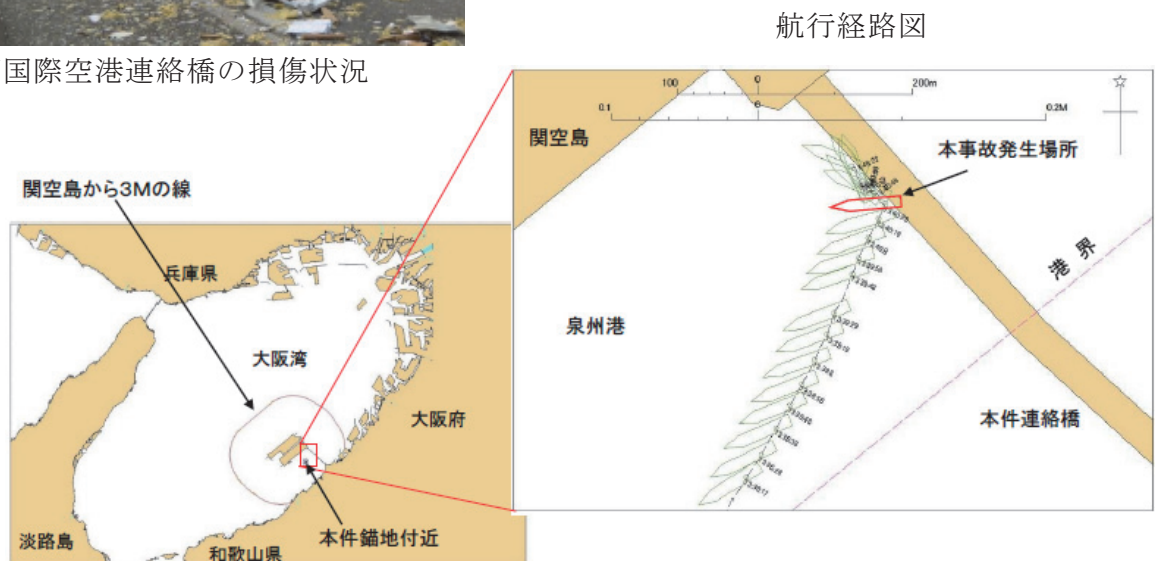
関西国際空港連絡橋の損傷状況

宝運丸は、右舷船首部の甲板の圧壊等を生じ、また、関西国際空港連絡橋は、道路桁の橋梁部に曲損、破口、擦過傷等を、鉄道桁に架線柱の倒壊、レールのゆがみ等を、ガス管の破口等をそれぞれ生じたものの、乗組員に死傷者はいなかった。

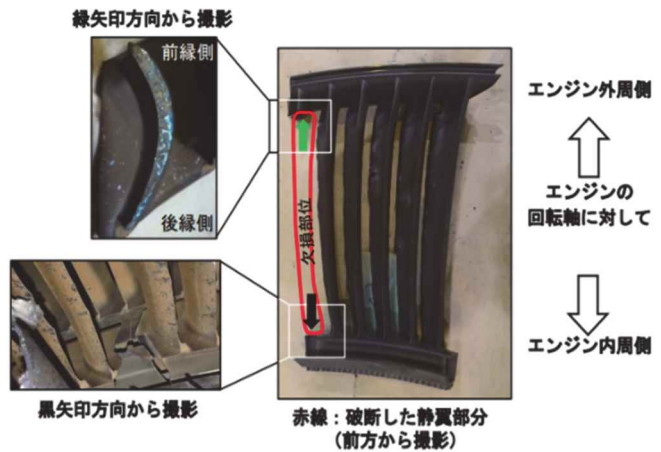
そのほか、令和元年 10 月 31 日に報告書を公表した旅客機（ボーイング式 777-300ER 型）のエンジンが破損した重大インシデント調査（53 ページ参照）では、国立研究開発法人物質・材料研究機構（NIMS）へ、エンジンを機体へ取り付けるための構造部材であるタービン・リア・フレームに発生した開口について解析していただいた結果、当該エンジンの低圧タービンの複数段の静翼及び動翼の破片の一部がタービン・リア・フレームに衝突して開口が発生したと原因を推定することができました。

2 L P T 第 5 段静翼セグメントの欠損した静翼

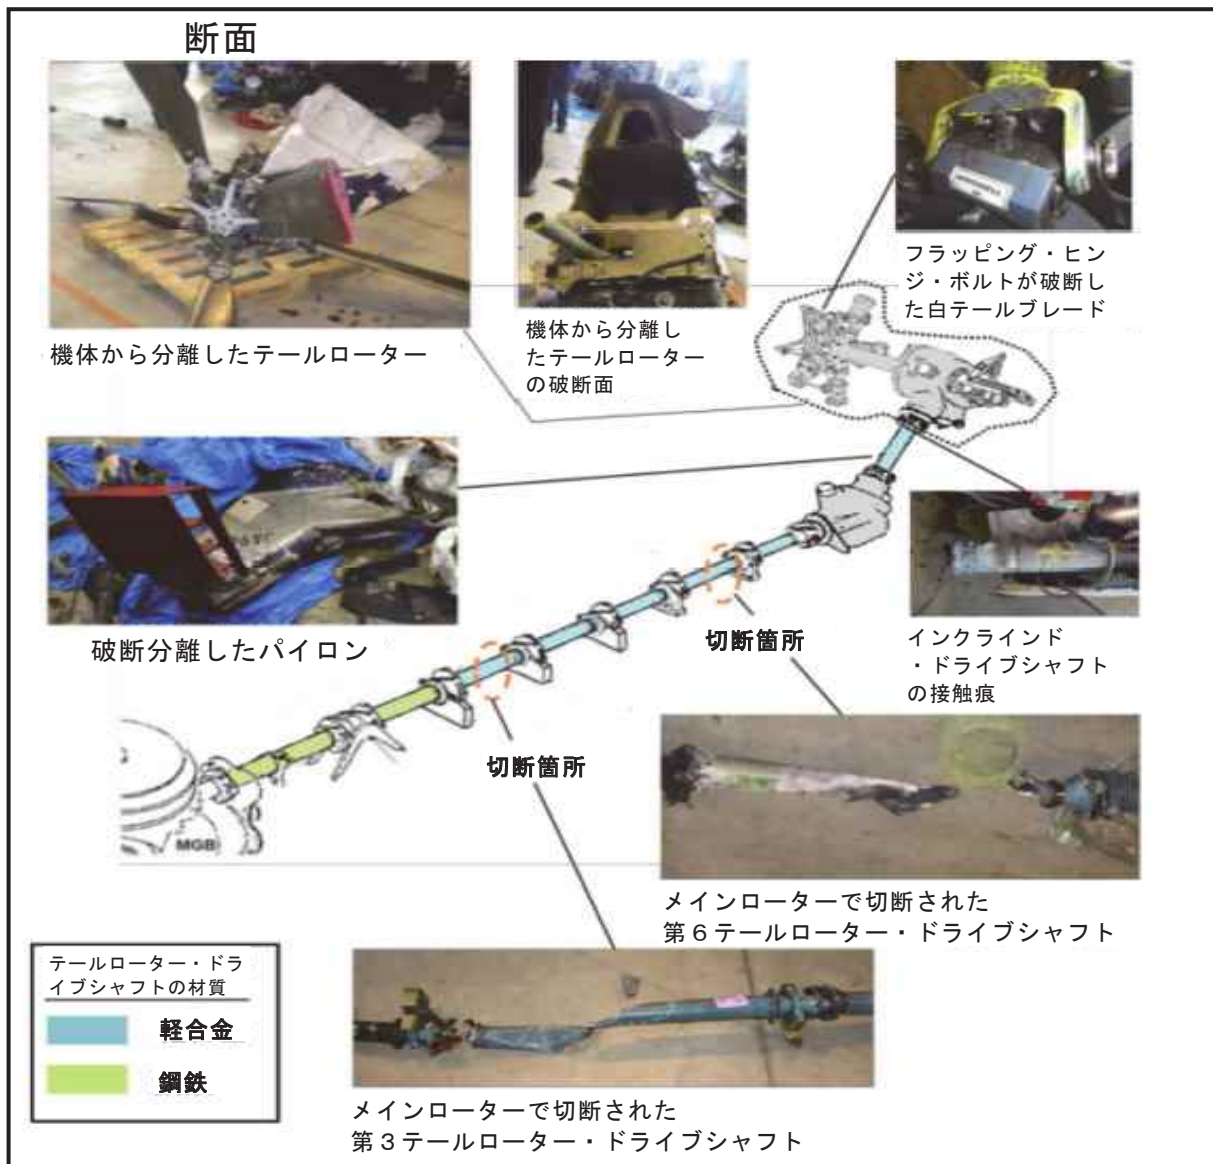
また、平成 29 年 11 月 8 日に群馬県で発生したヘリコプター（アエロスパシアル式 AS332L 型）の操縦不能による墜落事故の調査では、フランス事故調査当局（BEA）参加の下、当該機の製造会社において、テールローター系統の調査に取り組みました。テールローターを支える多くの部品の詳細な確認の結果、飛行中にテールローターが機体から分離して操縦不能に陥ったため、墜落したものと原因を推定することができました。

テールローター・ドライブシャフトの構造及び破断面

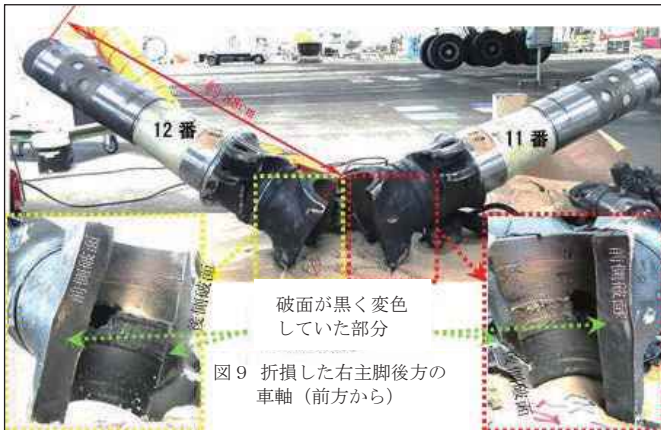
- 前側破面については全面が腐食により黒く変色
- 後側破面については、一部が腐食により黒く変色している部分と灰色の真新しい金属表面の両方を確認

車軸が折損したことについては、ピボット穴に腐食に起因する応力腐食割れが発生し、割れがある状態のまま運航したことによるものと推定される。

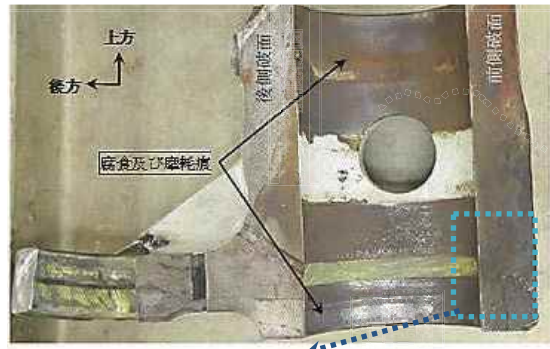
前側破面については、ピボット穴の下部に発生した腐食が起点となって応力腐食割れが発生、繰り返し荷重により割れが進行

ピボット穴に腐食が発生した事についてはブッシングが回転しシーラントが切れたことで水分が浸入したこと、及び腐食防止剤が塗布されていなかったことが関与したものと推定される。

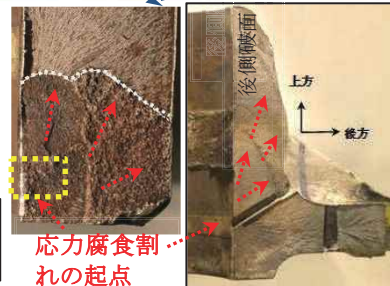
後側破面については、ピボット穴の下部にあるグリースの通路に発生した腐食が起点となって応力腐食割れが発生、繰り返し荷重により割れが進行

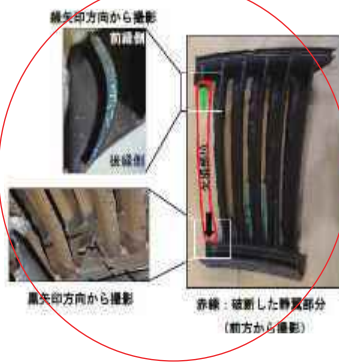
➤①LPT 第5段静翼1枚欠損

アーチバインディング※によりLPT第5段静翼後縁部の圧力増加し、亀裂が発生

LPT第5段静翼セグメントの静翼1枚が破断・・・①

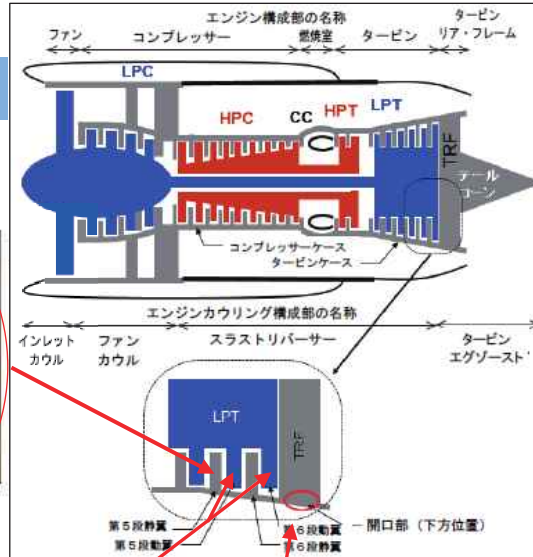
➤②第5段動翼及び第6段動翼が全周にわたり損傷

破片が第5段及び第6段動翼に衝突→2次的損傷・・・②

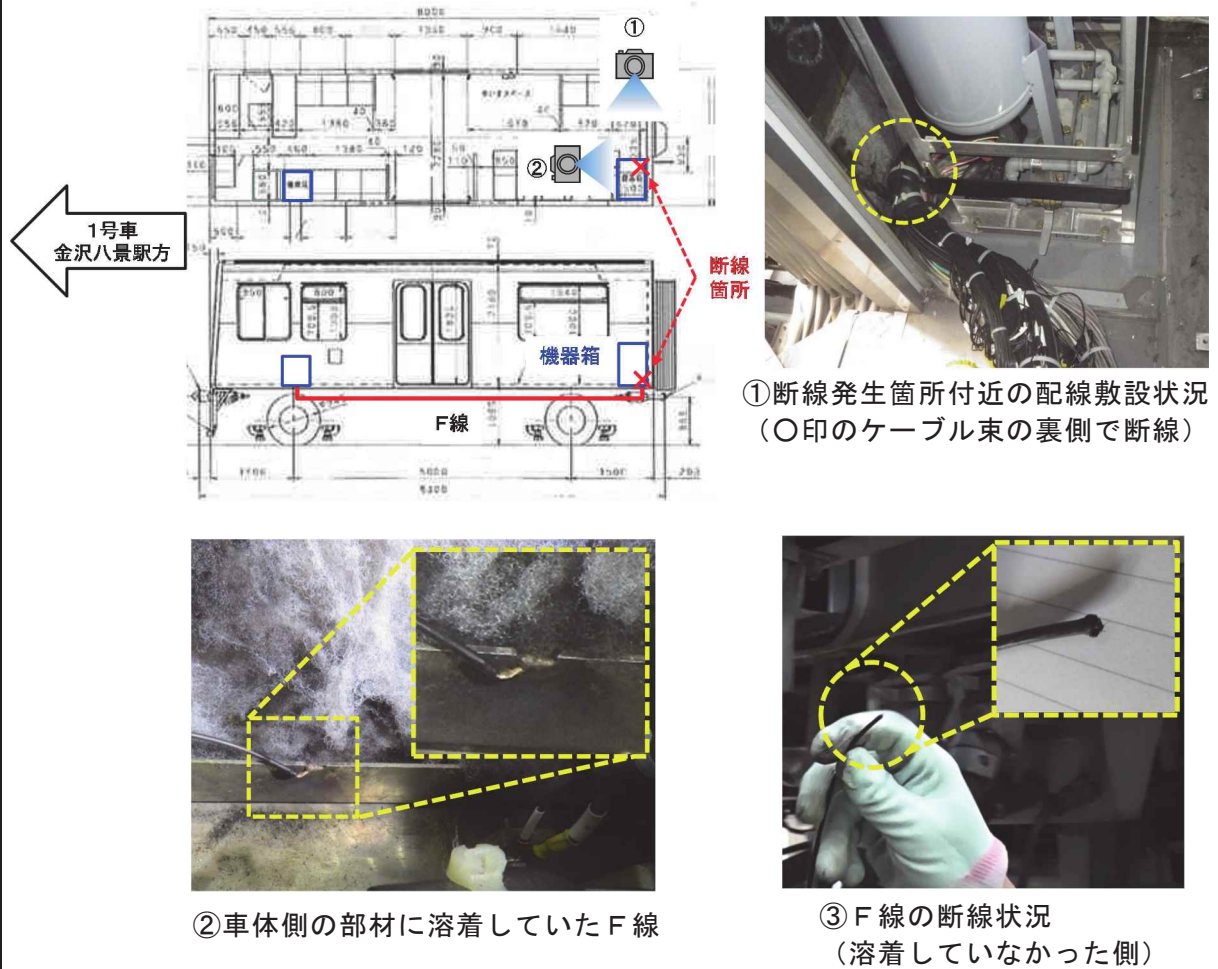
端（2両目車両との連結側）付近において認められ、断線部の片方は車体側の部材に溶着していた。

図1 F線の断線の状況

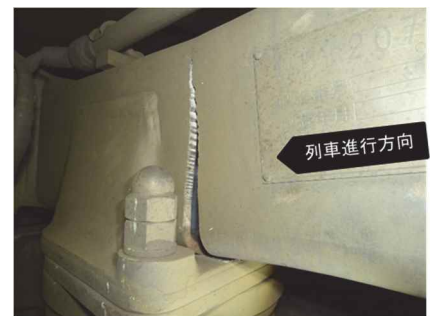
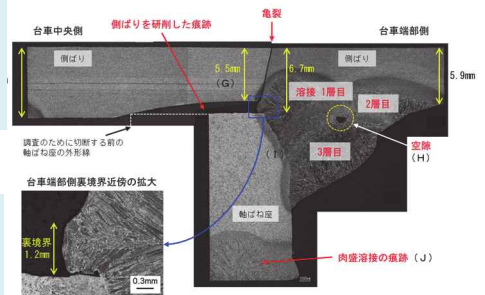
前日には、亀裂が側ばりの剛性に影響する程度に進展し、当日の運行時に側ばりが変形して台車部品に影響を及ぼす程度にまで亀裂が更に広がったものと考えられる。

**原因：**本重大インシデントは、車両の台車枠の側ばりに発生した亀裂が疲労により進展し、台車枠が変形したため、歯車形たわみ軸継手が許容範囲を超えて変位し損傷したことにより発生したものと推定される。

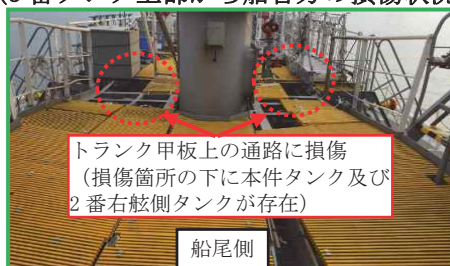
トランク甲板上の通路に損傷  
(損傷箇所の下に本件タンク及び2番右舷側タンクが存在)

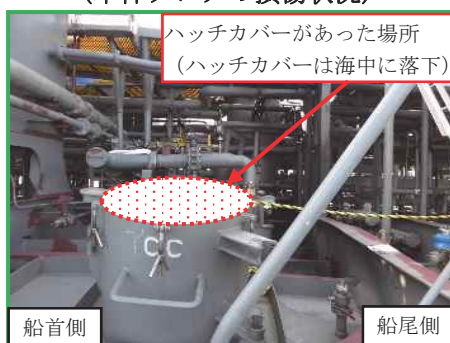
ハッチカバーがあった場所  
(ハッチカバーは海中に落下)

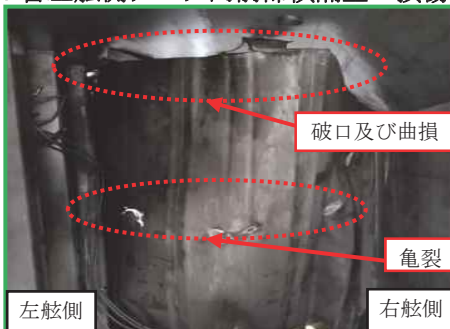
破口及び曲損

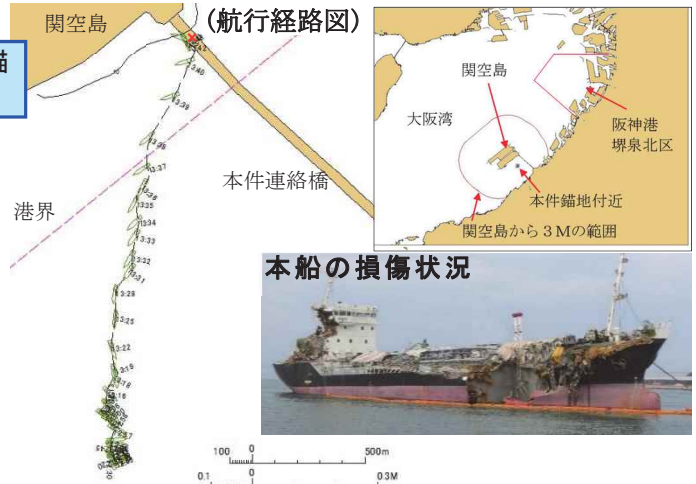
本船の損傷状況
