第5章 船舶事故等調査活動

7 令和2年に発生した重大な船舶事故等の概要

8 公表した船舶事故等調査報告書の状況

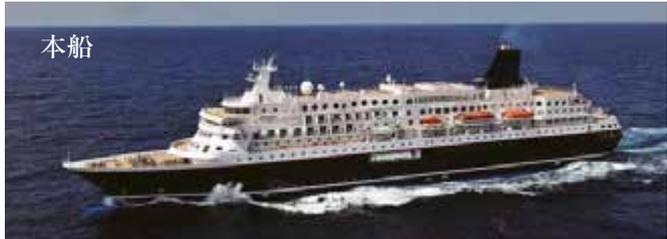
概要：旅客船につぼん丸（本船、総トン数22,472トン）は、船長ほか204人が乗り組み、旅客419人を乗せ、アメリカ合衆国準州グアム島アプラ港F-4岸壁を離岸した後、同岸壁西方の水域で港口に向けて左回頭中、後進しながら対岸のD棧橋に接近し、平成30年12月30日21時13分ごろD棧橋のドルフィンに衝突した。
本船は、右舷船尾部外板及び左舷船尾部外板に破口を生じ、D棧橋のドルフィンに破損を生じたが、死傷者はいなかった。

本船は、左回頭しながら本件棧橋に向けて後進した

衝突(21時13分27秒ごろ)

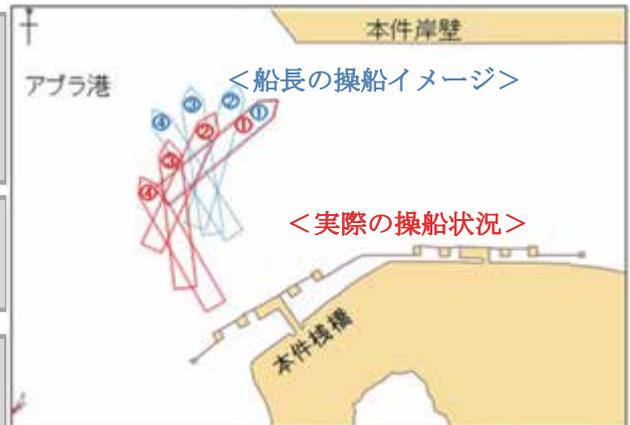
船長の操船イメージと実際の船の動きの違い

船長が、航海士C及び水先人の進言及び助言の意図が理解できなかったのは、自分が正しいと思っていることの反証となる情報を軽視してしまいがちになっていたことによるものと考えられる

船長が、自分が操船の主導権を持って離岸回頭を行いたいと考えており、また、航海士Cが新人で、教育期間中の段階にあると認識していたことは、水先人及び航海士Cからの助言及び進言よりも自分自身の判断に重きをおいて操船を行うことにつながり、このことが、ジョイスティックを船尾側一杯に倒したことに気付かないまま倒し続けたことに関与した可能性があると考えられる

原因(抄)：本事故は、本船が本件岸壁西方の水域において左回頭中、船長が、ジョイスティックを操作して本船の左回頭を助長しようとした際、ジョイスティックを右舷側一杯に倒すつもりであったところ、船尾側一杯に倒し、また、そのことに気付かないまま、ジョイスティックを船尾側一杯に倒し続けたため、本船が左回頭しながら後進し、船尾部が本件棧橋のドルフィンに衝突したものと考えられる。

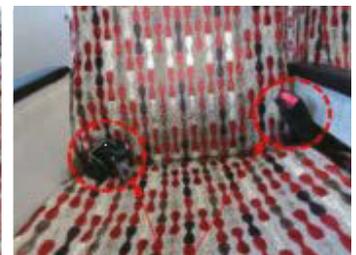
本船の座席(事故時)

自動巻取式の2点シートベルト

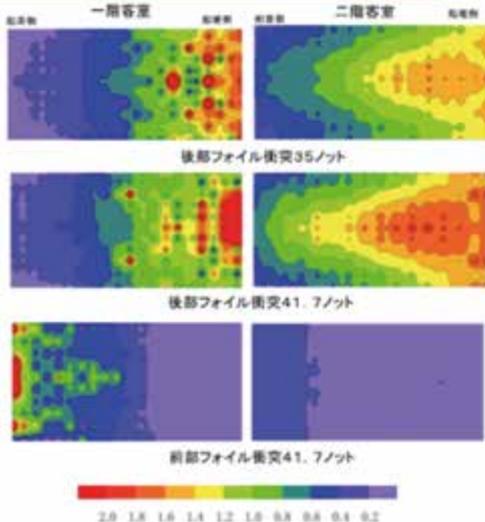
速力、衝突箇所別の上向き加速度

(上方向の加速度と負傷者の発生状況に関する解析)

本事故発生時においては、本件水中浮遊物との衝突に伴う後方向の加速度の発生により、旅客が前方に投げ出される等して、35人の旅客が上顎骨骨折、外傷性歯根破折等の負傷をしていた。このことから、座席頭部や背面に緩衝材を取り付けること等により、事故が発生した場合の負傷者数の低減及び負傷の程度の軽減に効果がある。

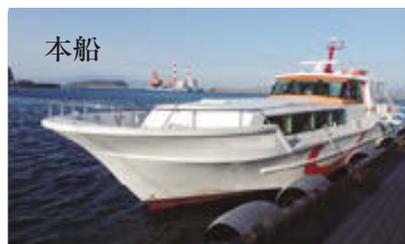
概要：旅客船なんきゅう10号（本船、総トン数19トン）は、船長及び甲板員が乗り組み、旅客55人を乗せ、発航地を出航し、目的地に向けて港外を約12ノットの速力で北北西進中、令和元年12月2日16時24分ごろ、船首方から高い波を受け、船体が上下に大きく動揺して船首が持ち上がり、旅客の身体が椅子席から浮き上がった後に、旅客が同席へ落下した衝撃を受け、14人が負傷した。

船長は、根占港フェリーのりば待合所で気象及び海象の確認を行い、平均風速が10m/sであったものの、この波高であれば、発航可能と判断した。

本船は、旅客が満席の状態、船長が口頭で旅客に対し、荒天、船体動揺等の注意喚起を行い、指宿港に向けて根占港を出航した
