ANNUAL  
REPORT  
2021

運輸安全委員会  
年報

2021

令和3年7月  
運輸安全委員会  
Japan Transport Safety Board

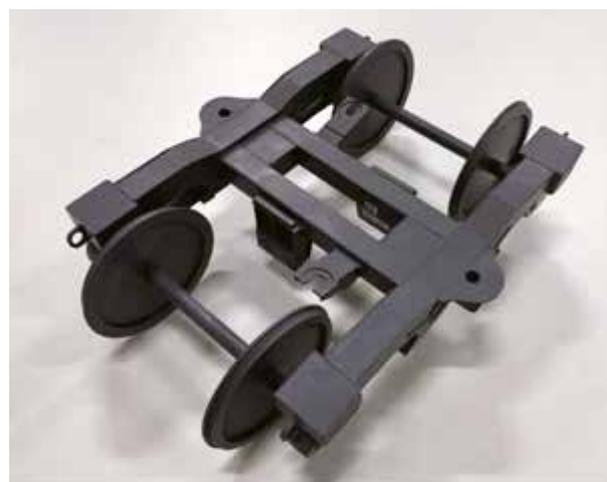
台車の模型

（第4章73ページ参照）には、亀裂が発生した場所として「台車枠の横ばりと主電動機受座背面の補強リブとの溶接部」と記述してあります。平面図などで指し示しても分かりにくい位置であったため、鉄道事故調査官は台車の模型を作成して、委員長会見の際に説明しました。

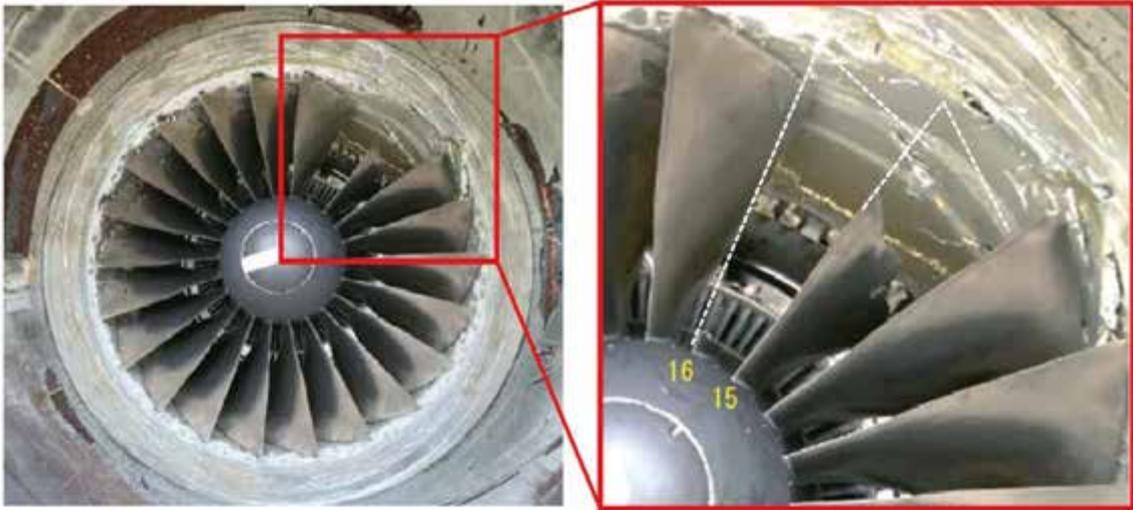
図1 左側エンジンインレット部

- ・ 左側エンジンのファンブレードが破損していた。
  - ・ ファンブレードの破損部及び機体の損傷状況は別添のとおりであった。
- ファンブレード破損の原因等については、今後詳細な調査を行う予定である。

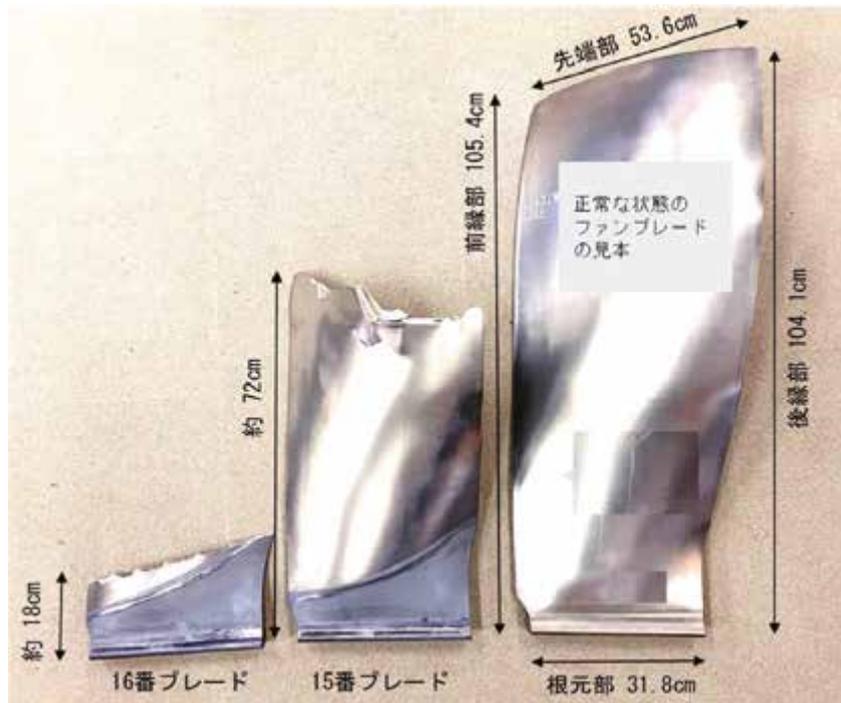
図2 ファンブレードの破損状況

ファンブレード(チタニウム合金製)は、エンジン毎に22枚装着されている。そのうち15番ブレードは中程から、16番ブレードは根元付近から破損していた。16番ブレード

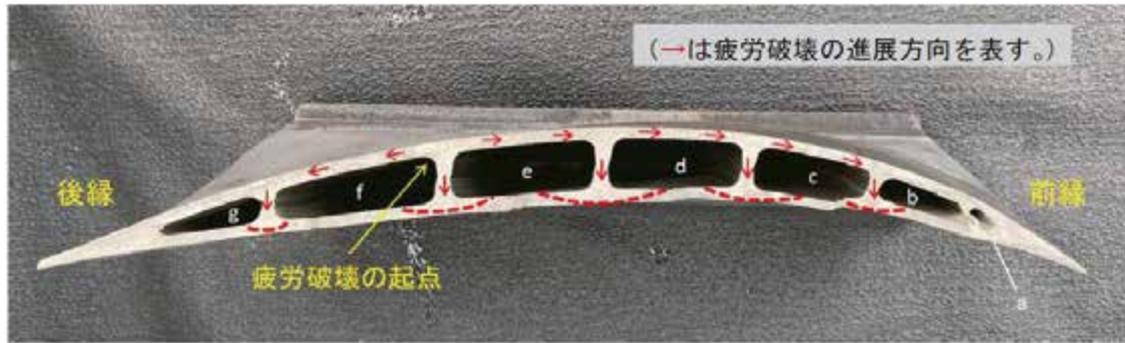
図3 16番ブレードの破面

ドの破面には疲労破壊の特徴である貝殻状の模様（ビーチマーク）及び放射状の模様（ラジアルマーク）を認めた。15番ブレードの破面にこれらの模様は認められなかった。

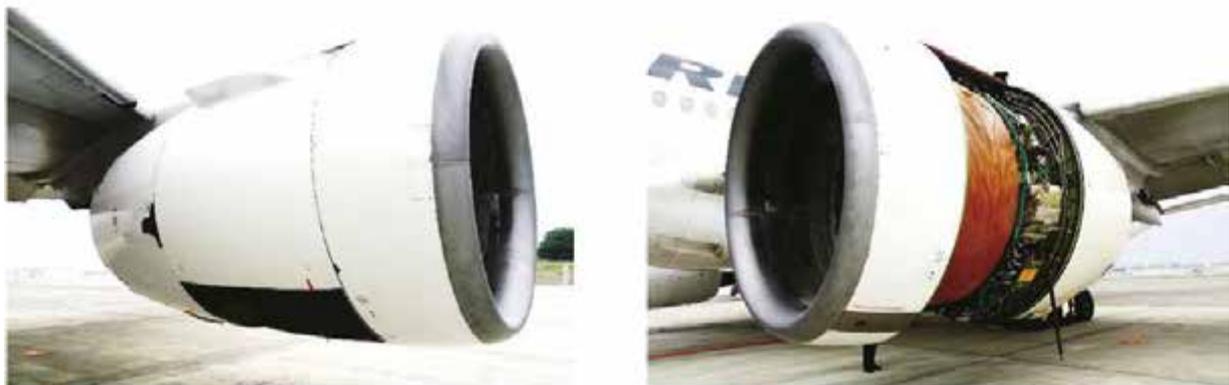
図5 エンジン・カウルの損傷状況

ファンブレードの他、機体（エンジン・カウル、水平尾翼、胴体）の損傷を認めた。

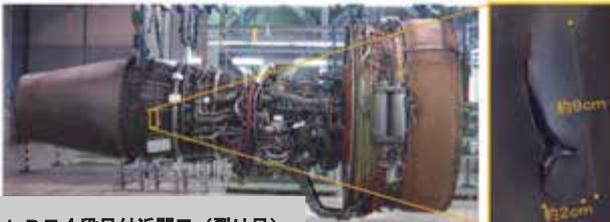
- 第1エンジン HPT2 段目以降が損傷 (HPT2 段目は、4 枚のブレードが破断しており、残存部分が少ない方から 13 番、12 番、11 番、10 番の順であった。このうち 13 番ブレードの破断面には、TA 部を起点とした低サイクル疲労の痕跡があった。)
- LPT ケース (LPT4 段目付近に開口 (裂け目))

LPT 4 段目付近開口 (裂け目)

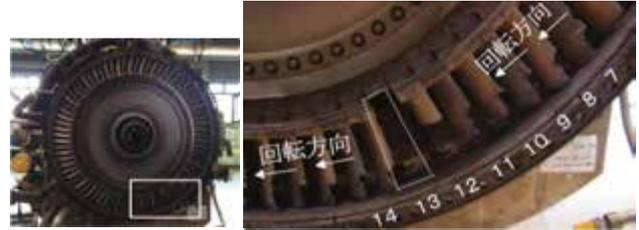
HPT2 段目ブレード (左) と 13 番ブレードを起点とした損傷 (右)

**原因:** 本重大インシデントは、同機が上昇中、第1(左側)エンジンのHPT(高圧タービン)2段目13番ブレードが破断したため、その後段のブレード及びステーター・ベーン等を破損し、これらの破片がLPT(低圧タービン)ケースに衝突して、開口(裂け目)が発生したことによるものと推定される。13番ブレードの破断は、TA(Turning Around(ブレード内部を流れる冷却空気の分岐・折り返し))部に生じた亀裂が進展したことによるものと推定される。13番ブレードのTA部に生じた亀裂は、ブレードのコーティング層に生じた高温腐食による膨らみ(ブリストル)や亀裂を起点とする低サイクル疲労により生じたものである可能性が考えられる。

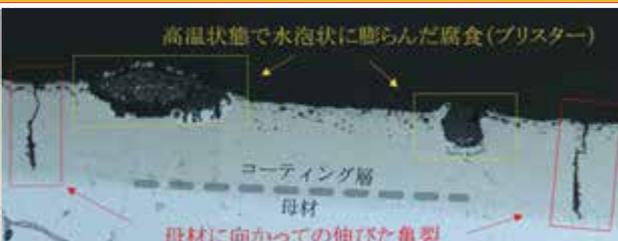
- 使用サイクル数の増加が関与した可能性  
⇒コーティング品質低下、母材への亀裂発生及び進展
- 冷却空気通路隔壁の立ち上がり形状(急)が関与した可能性  
⇒当該部への応力集中を発生、母材への亀裂発生に影響
- コーティング層が厚いことが関与した可能性  
⇒コーティング層が厚いと亀裂が生じやすい傾向

破断起点付近のコーティング層断面 (上) と P03 型 TA 部の形状 (右)

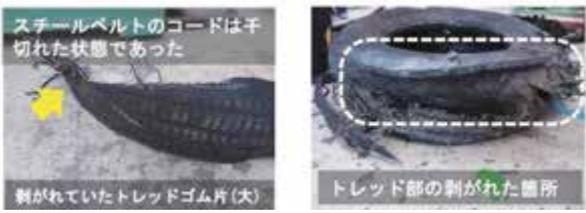
前軸左のタイヤ破損状況：  
 ・カーカスの破断、トレッド部の剥離等が発生  
 ・損傷はサイド部よりもトレッド部の方が顕著、トレッド部内面がほぼ全周にわたり損傷  
 ・トレッド部は摩耗によるスチールベルトの露出箇所あり

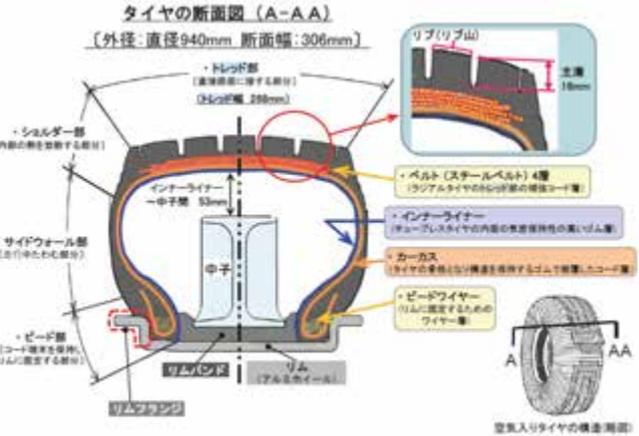
極端な空気圧不足となった後、タイヤ内面と中子が接触した状態で走行し続けタイヤが破損、最終的に中子の損壊に至ったと推定

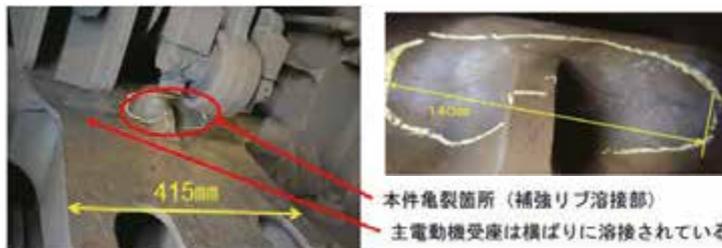
本件亀裂箇所(補強リブ溶接部)  
主電動機受座は横ばりに溶接されている  
(「特集」の台車の模型(8ページ)も参照)

**原因：**本重大インシデントは、車両の台車枠の横ばりと主電動機受座背面の補強リブとの溶接部に発生した亀裂が、疲労により進展し、外表面まで達したものと推定される。

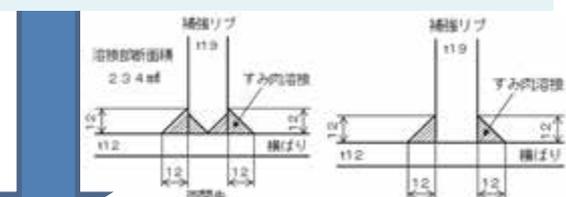
開先加工(イメージ、左:あり、右:なし)

溶接職場に出された作業方案には開先加工に関する記載がなく、台車技術管理室は作業責任者に開先加工について具体的な説明を行わなかった可能性  
作業責任者から作業内容の説明を受けた作業者は、本件補強リブ取付け作業の際、通常の補強工事と同様に仮付け後、開先加工を行わずに溶接した可能性
